# ANNEXES INFORMATIVES

## > VOLUME 2 : PATRIMOINE

### (LA COURNEUVE- SAINT-DENIS JUSQU'A LA BRICHE

### 8.1 La Courneuve : précision sur les éléments patrimoniaux

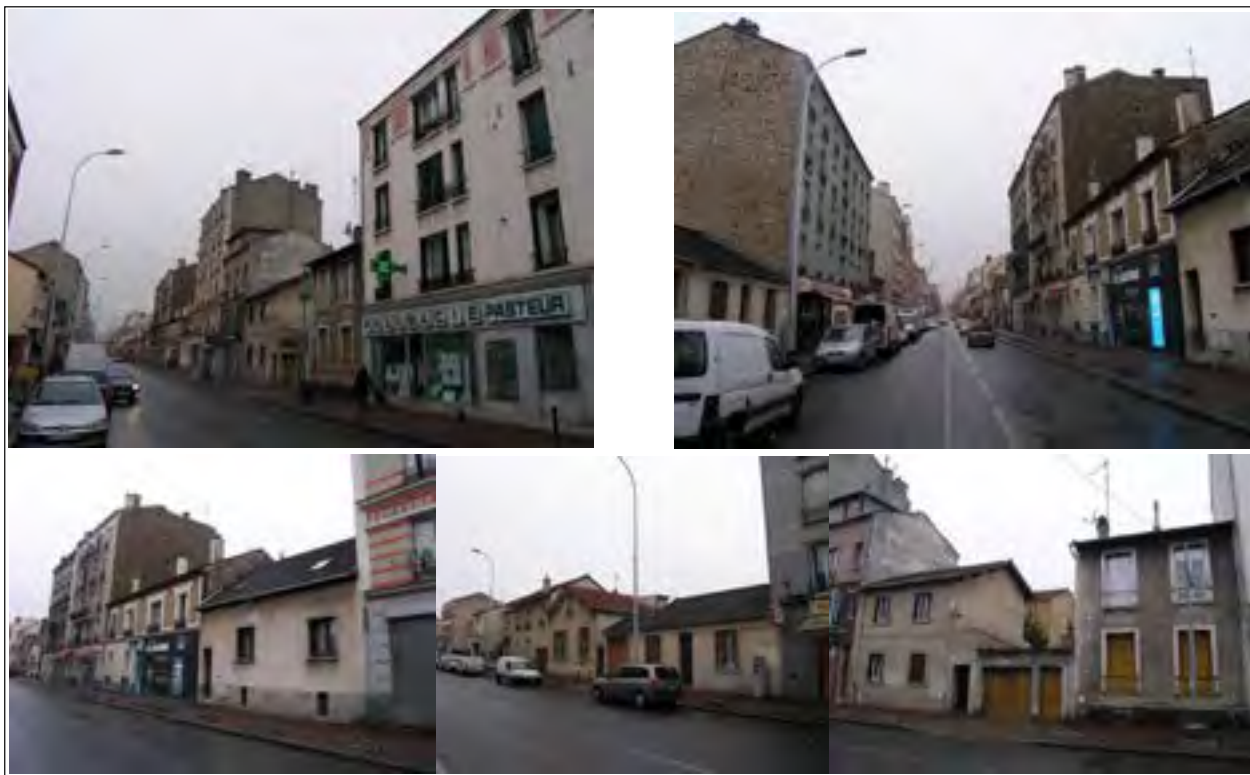
Le front urbain structurant se présente dans un quartier urbain peu dense où le boulevard s'impose en tant qu'ossature de développement, regroupant des typologies variées comme des immeubles de rapport, des petits immeubles de faubourg, des maisons de bourg urbain. À l'Est s'inscrit un secteur d'habitat individuel du milieu du 20<sup>e</sup> siècle, tandis qu'à l'Est est implanté l'ancien secteur Crèvecoeur à vocation rurale (anciennes fermes, maisons maraîchères et légumières).

- La ligne de ciel irrégulière montrant un découpage varié fonction des typologies en place.
- L'échelle urbaine et sa variété, tant en hauteur qu'en linéaire.
- Un paysage urbain de toitures présentant des terres cuites et de l'ardoise, avec des versants.
- La fragmentation d'un parcellaire dont le front sur la rue reste plutôt réduit en moyenne.
- La variété des typologies architecturales en place présentant des gabarits et des matériaux diversifiés, sources d'animation et de dynamique urbaine.
- Un accompagnement des rez-de-chaussées commerciaux dans la lecture et l'intégration de la façade.

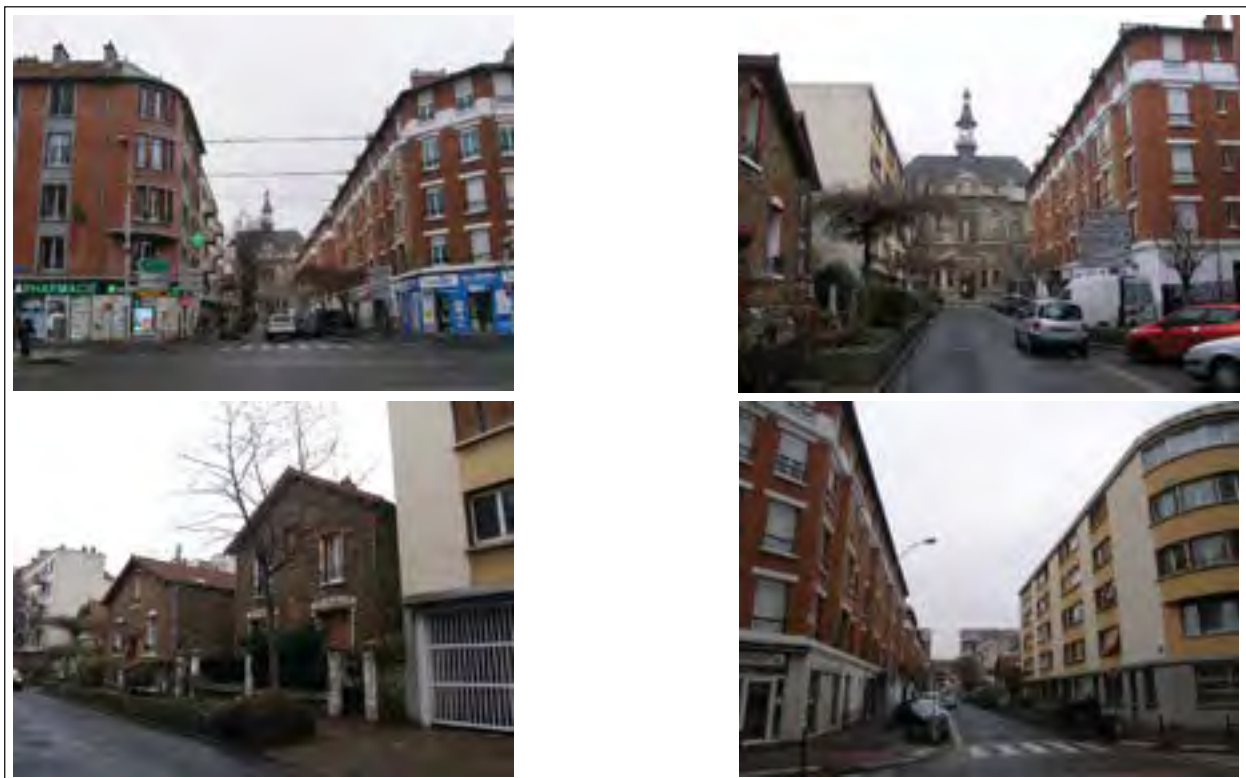
**QUARTIER :** Centre ville  
**RUE(S) :** Avenue de la République  
**TYPLOGIE(S) :** Habitat collectif  
**DATATION :** Fin 19è et début 20è siècles

Les deux alignements remarquables font partie du coeur administratif de la ville. Le corridor formé par l'étroitesse de la voie publique dégage une échappée visuelle intéressante sur la façade Nord de la Mairie (effet de cadre urbain). Les angles des deux rives sont structurés par des collectifs de qualité allant des années 1930 à 1955, tandis que quelques pavillons de ville de la moitié du 20è siècle sont implantés au milieu de la rive impaire. La séquence urbaine représente la dernière limite vers une architecture fonctionnaliste qui s'étend plus au Nord.

- L'homogénéité de l'ensemble et l'effet corridor.
- La rigueur et la simplicité des rez-de-chaussées avec une offre commerciale réduite.
- Le caractère bicéphale de la séquence.
- La présence des maisons de ville sur la rive impaire.
- Les devantures commerciales pourraient recevoir un traitement plus approprié sur les angles Nord de façon à mettre en relief le fond de perspective (la mairie).

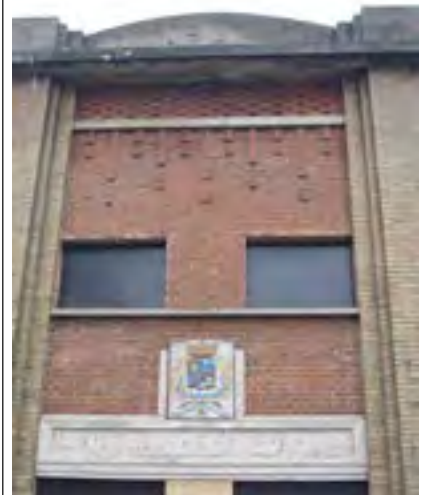
Détail de calepin des bains-douches

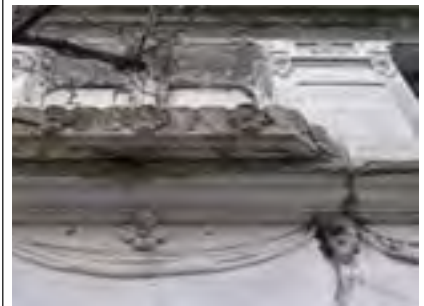
Détail de sculptures du cinéma

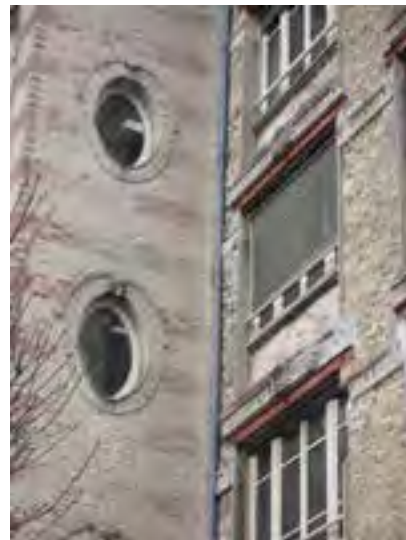
Mécano, soin de mise en oeuvre du bâtiment administratif

Le quartier de la Gare et de la mairie, depuis l'arrivée du train en 1885, devient le siège florissant des industries quittant Paris ou ailleurs. C'est ainsi qu'en 1914, Mécano se décide pour la Courneuve.

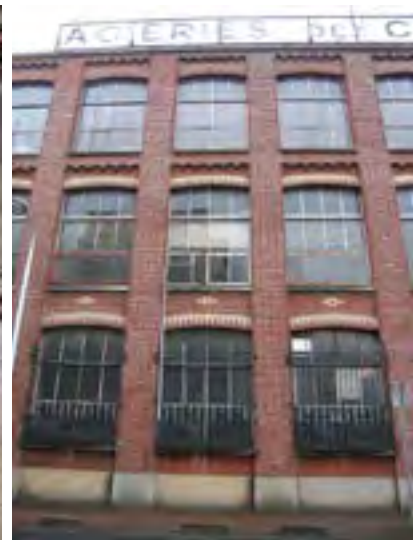
Champagnole, baies atelier largement ouvertes

L'espace atelier, le plus imposant du site et légué par l'ancien propriétaire Johnson, est composé selon une trame ouverte avec des baies métalliques de type atelier engendrant des transparences avantageuses et une élégance sans faille. Le pignon Nord est quasiment aveugle et équipé de deux conduits de cheminée à section rectangulaire.

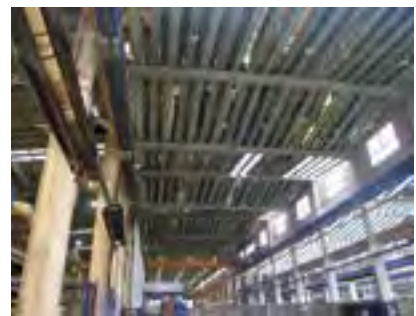
Halle en béton armé d'Alstom

Cet espace immense aux abords de la rupture autoroutière a vu naître à la fin du 19<sup>e</sup> siècle l'émergence d'imposantes structures industrielles dont Alstom fait partie dans le premier quart du 20<sup>e</sup> siècle.

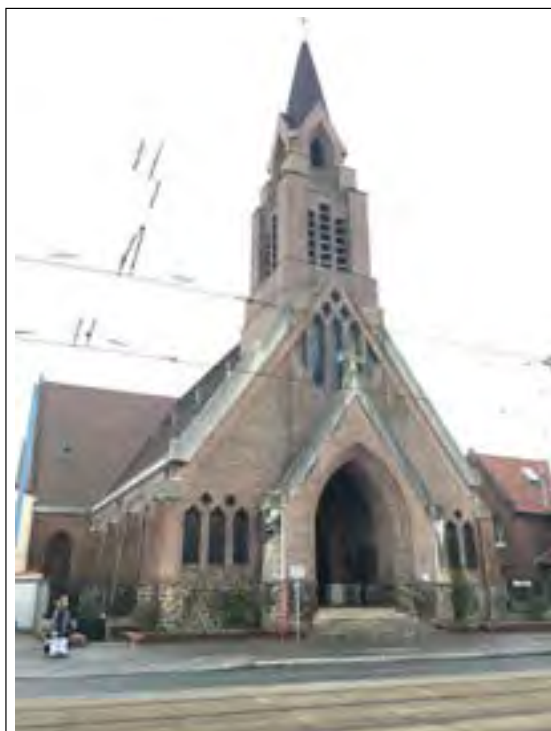
1 - L'église Saint-Yves, datant de 1930, se situe dans le quartier des Quatre-Routes, au milieu d'un secteur pavillonnaire. Elle est construite selon un procédé moderne des années 1930, une structure porteuse en béton armé (compris charpente) et un revêtement en brique. Un soubassement en pierre de meulière à *opus incertum* assise l'édifice. Les couvertures sont en terre cuite.  
Le style est néo-gothique et son élancement vers le ciel est l'objectif du projet, dont la flèche constitue un véritable signal dans le quartier.

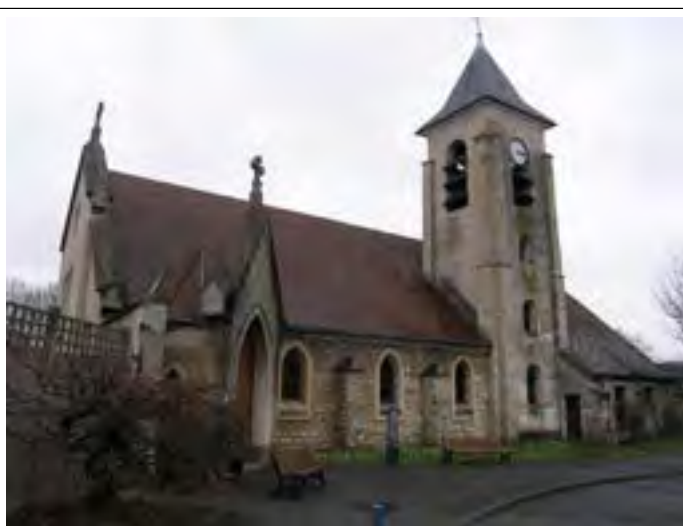
2 - L'église Saint-Lucien, dont les origines remontent au 7<sup>e</sup> siècle, dispose de son enclos paroissial et est rattachée au Diocèse de Saint-Denis. Elle se situe à la lisière de deux quartiers, au lieu-dit des Hautes Noelles, entre les quartiers actuels dits centre-ville et Verlaine, à proximité du carrefour des Six-Routes.

La première église est construite au 12<sup>e</sup> siècle puis détruite et reconstruite pour être remaniée au cours du temps au 18<sup>e</sup> siècle. L'église d'aujourd'hui livre les strates de modifications successives. Sa construction reste néanmoins traditionnelle. Elle est constituée d'appareils de pierre calcaire pour le clocher et les pignons, tandis que les gouttereaux sont montés avec du moellon calcaire grossier. Des enduits hydrauliques récents recouvrent certaines surfaces et donnent un aspect terne.

- la relation avec l'enclos paroissial, notamment dans le traitement d'aspect du mur de clôture ou de l'élévation donnant sur le cimetière,
- la relation au parvis, autrement signifiée que par une voie asphaltée,
- la purge de tous matériaux d'origine hydraulique sur les élévations (enduits, joints),
- la qualité et la nature des mortiers de chaux pour le jointoiement des appareils de pierre et de moellons calcaire,
- la nature et la qualité de la couverture en terre cuite (tuile plate petit moule).

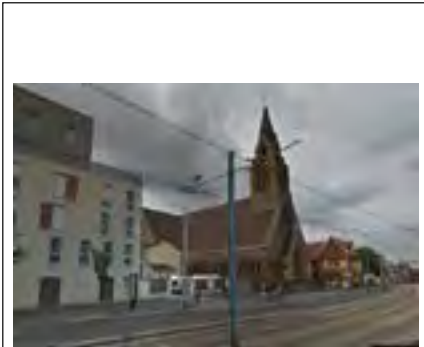
Vue de l'église Saint-Yves depuis l'Est de l'avenue Lénine.

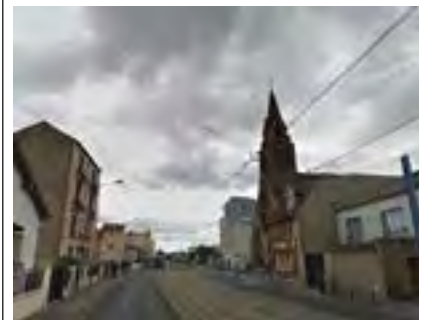
Vue de l'église Saint-Yves depuis l'Ouest de l'avenue Lénine. Un repère dans le quartier.

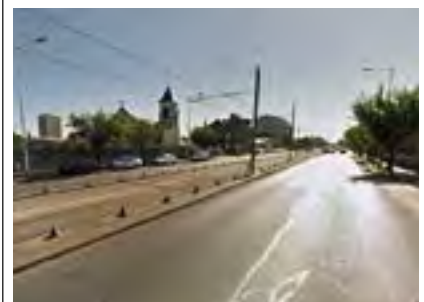
Vue de l'église Saint-Lucien dans son contexte spatial, frappée de la présence de la route Nationale 186 qui s'inscrit comme une source de rupture, bien que les vues soient directes et ne forment pas obstacles.

La situation parcellaire tient dans la contiguïté de son enclos paroissial puisque le reste du tissu semble complètement en rupture de ce que peut raconter l'histoire de cet édifice. Le front routier de la nationale et les échelles environnantes créent irréversiblement un sentiment d'écrasement qui fait basculer l'édifice dans l'oubli urbain.

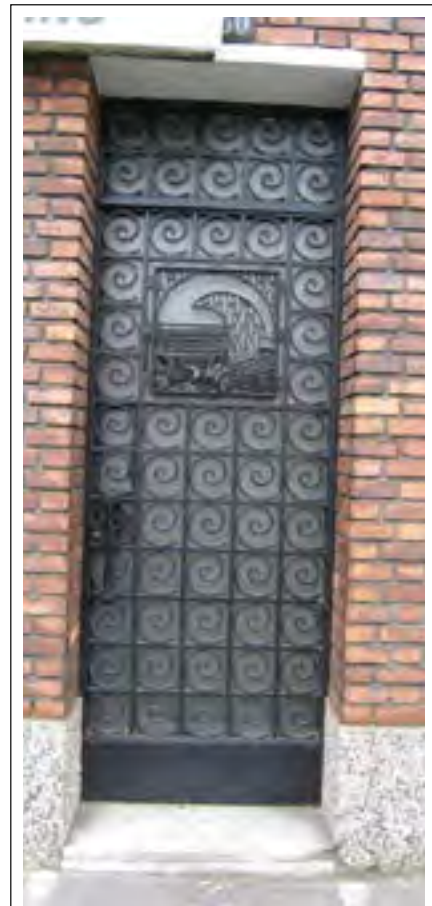
Porte piétonnière de l'usine Cusenier depuis l'avenue Paul Vaillant Couturier

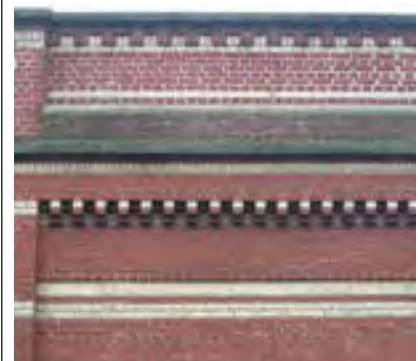
Qualité du calepin en briques polychromes du mur de chez Champagnole

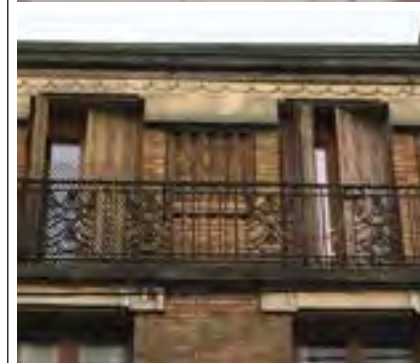
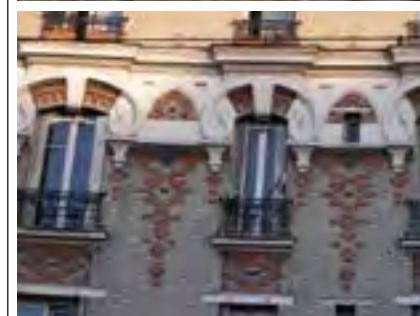
Richesse des décors et des éléments de second oeuvre, souvent mal entretenus, transformés, altérés.

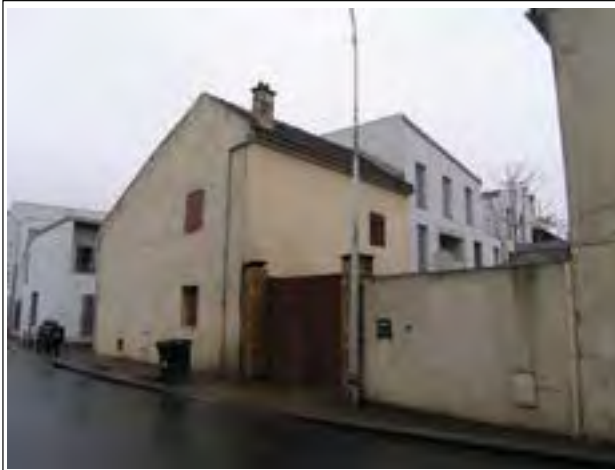
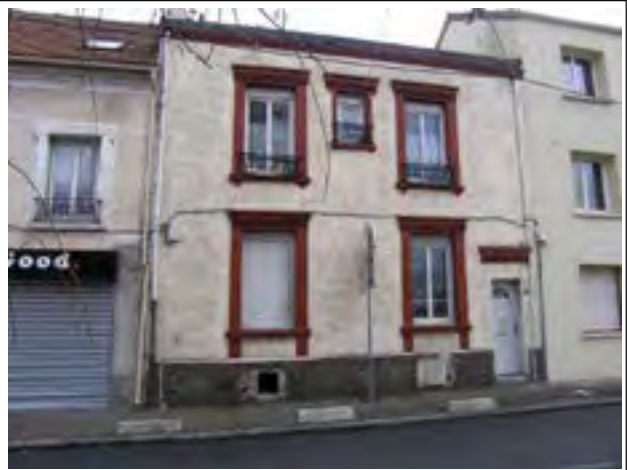
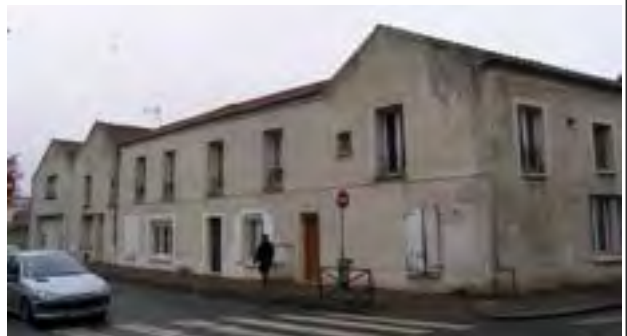
2 - Quelques exemples de bâti de bourg le long de la rue Edgar Quinet. Les typologies sont souvent proches des anciennes fermes

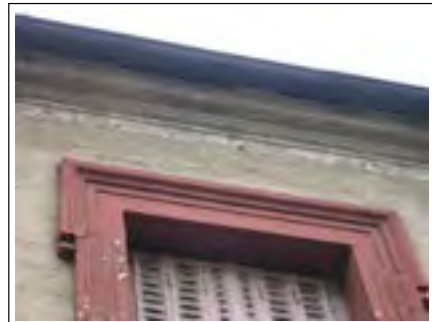
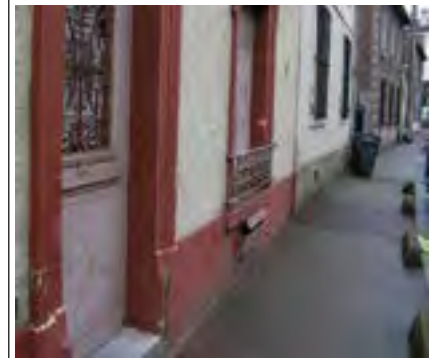
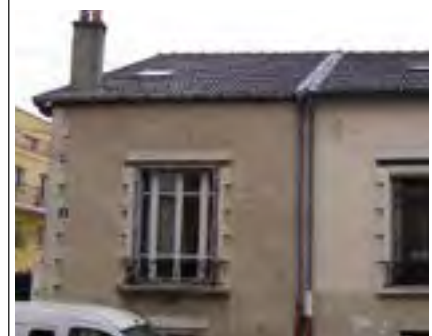
La bâti du bourg s'est adapté avec l'adjonction de décors plus récents (encadrements de baie moulurés ou chaîne d'angle)

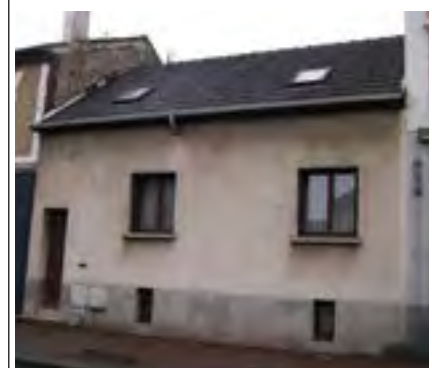
Appauvrissement de façade par l'enduit hydraulique, le changement des menuiseries non adaptées, les coffrets techniques, les couvertures et les châssis de toit inadaptes

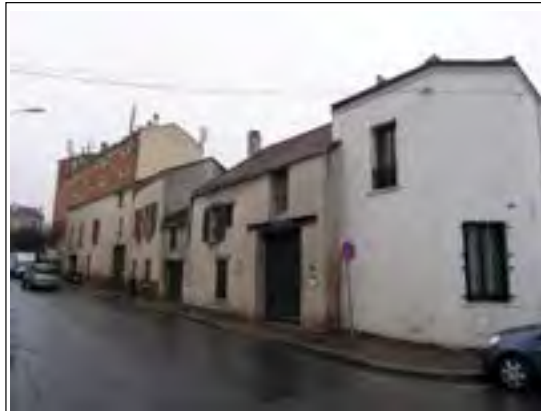
1 - Front partiel des numéros 6 à 12 rue Jollois. Les anciens portails cochers avec grand linteau bois et les allèges basses des baies du RDC témoignent de la typologie rurale

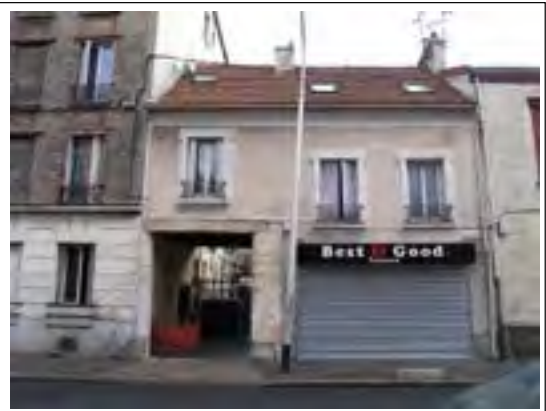
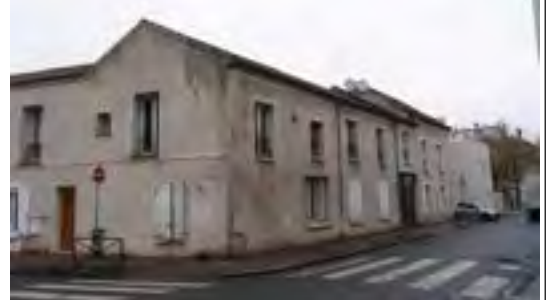
2 - Quelques exemples d'anciennes fermes de la rue Edgar Quinet

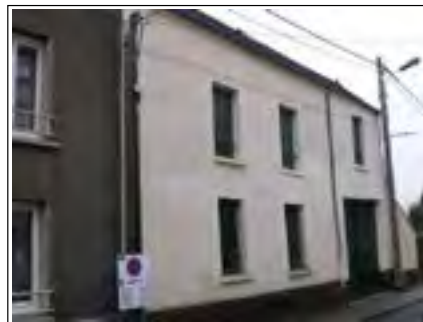
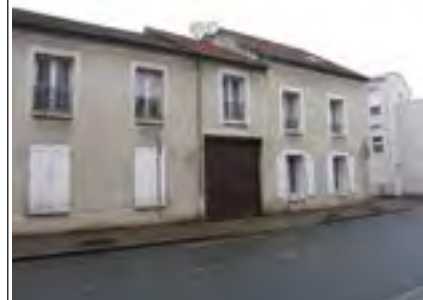
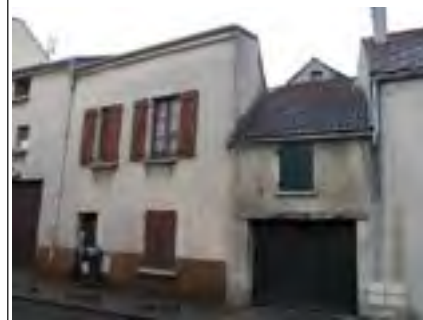
Les anciennes fermes ou les maisons à caractère rurales ont terriblement souffert des remaniements successifs et des aménagements récents qui ont dénaturé leurs dispositions. Par exemple, les enduits hydrauliques ont recouvert toutes les surfaces de murs ; les couvertures ont reçu des ouvrages modernes souvent non adaptés en termes d'aspect ou de conformité sanitaire

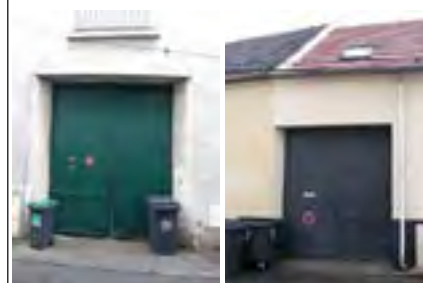
Les anciens portails et les pavages sont encore en place. Ils traduisent l'alliance du travail et de l'habitat (des portes piétonnières y sont parfois intégrées).

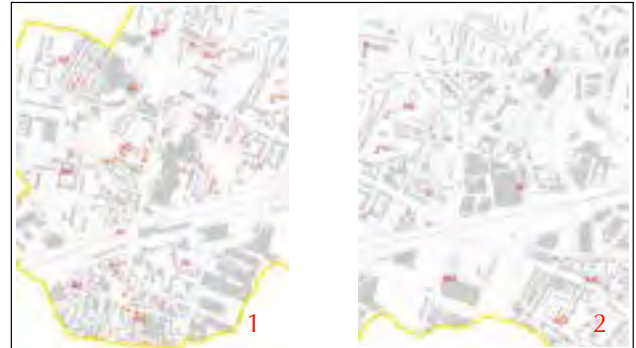
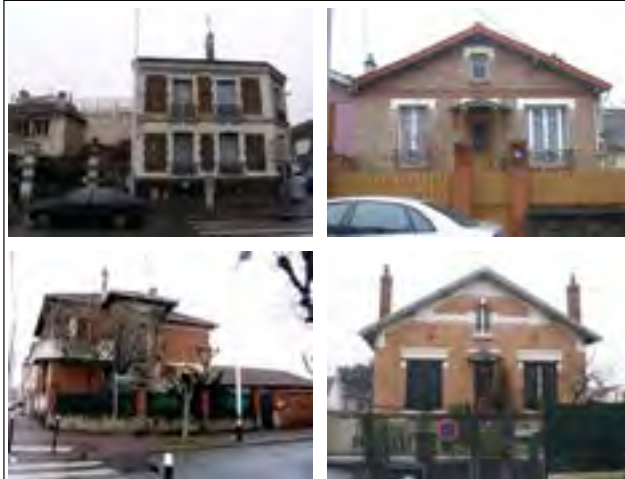
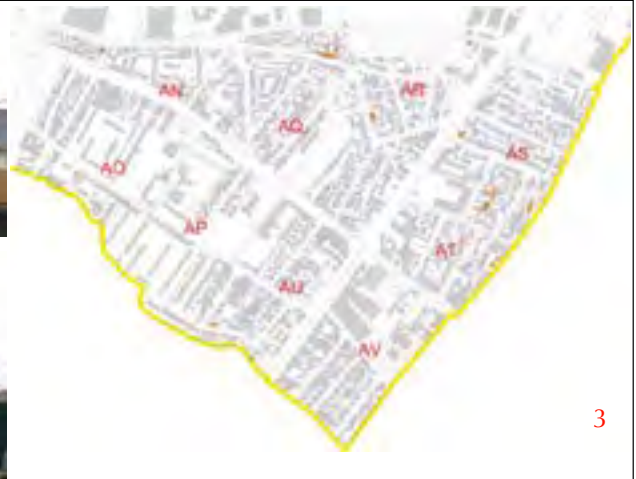
1 - Quelques exemples isolés et groupés de modèles dans le quartier de Crèvecoeur et de la Gare. Le pavillon dans ses déclinaisons multiples sur un secteur restreint donne toute la mesure des possibles (formes, emprise, matériaux, volumétries, etc.)

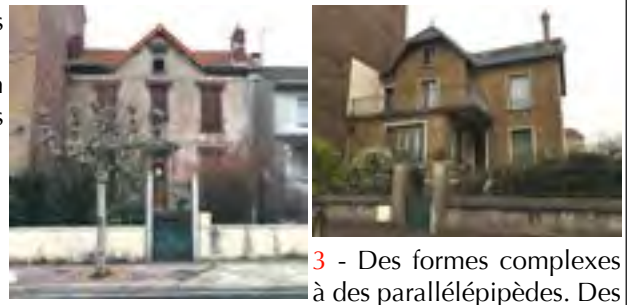
3 - Des formes complexes à des parallépipèdes. Des toitures à plusieurs versants en passant par la bâtière simple

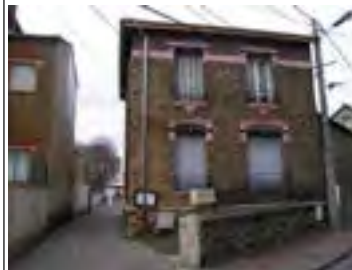
2 - Secteur Verlainne : des fronts fragiles en confrontation avec les habitats collectifs fonctionnalistes des environs, puis des éléments isolés

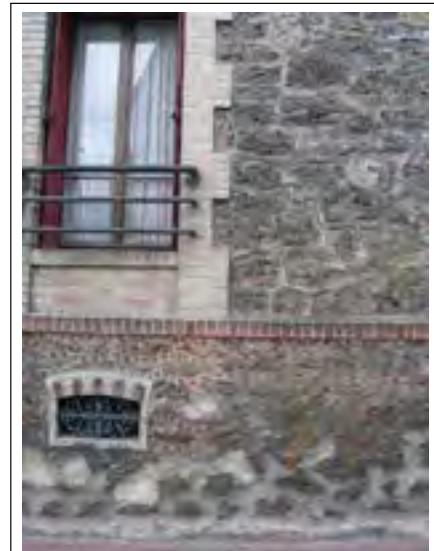
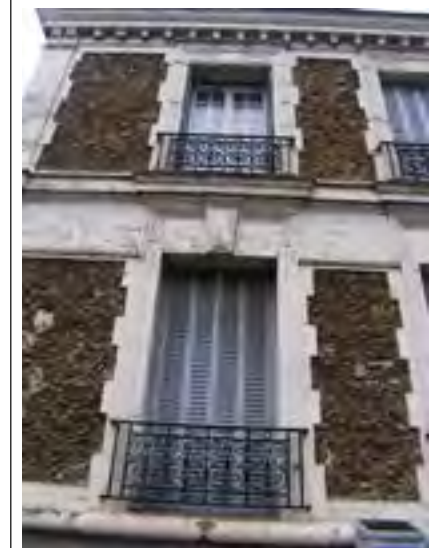
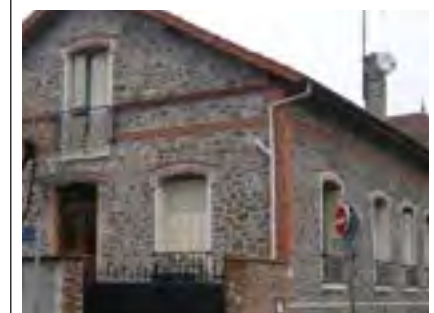
Richesse des calepins, des décors de joints, de briques, et d'éléments rapportés (marquises, auvents, persiennes)

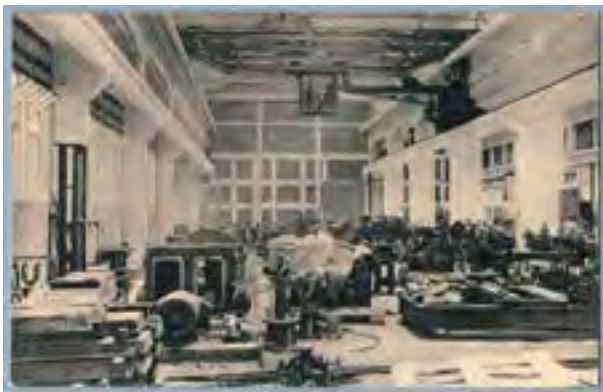
Vue d'une salle de production et de réparation de matériels. L'espace intérieur est libre de tout artifice et chaque élément possède une fonction. L'architecture est dictée par l'acte produire.

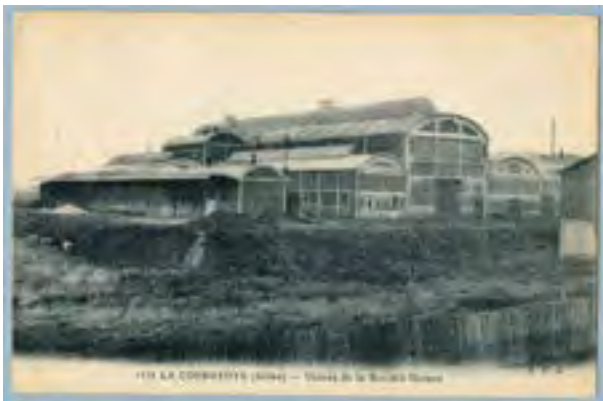
Vue des volumes étagés des halles avec structure de poteau-poutre et remplissage de brique plâtrière. Les couvrements suivent la forme de la ferme en béton à l'extrados courbé. Ces formes sont clairement visibles dans le paysage urbain à des distances très importantes vu les superficies des friches industrielles.

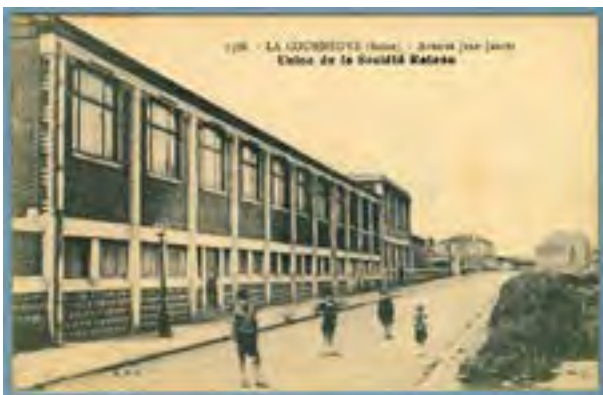
Exemple d'une façade d'un bâtiment administratif avec alternance régulière d'une trame constructive donnant naissance à un rythme de baie, un rythme de couleurs, un rythme d'aspects.

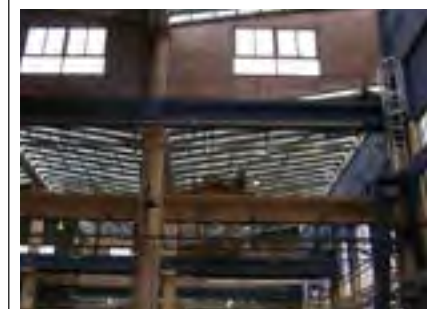
Toitures de type Paulin de la halle

- Chaque bâtiment, dont les parements sont visibles, seront susceptibles de conserver leur aspect bien conservé tels que nous les voyons aujourd'hui et que la société en place s'efforce de mettre en valeur (brique, béton, métal).
- Les toitures Paulin dont la nature est unique mérite une protection.
- Le site pourrait manifester le long de sa clôture des panneaux à vocation informative et éducative sur les systèmes constructifs des halles. Elles représentent des techniques d'intérêt patrimonial qu'il est utile de porter à connaissance.

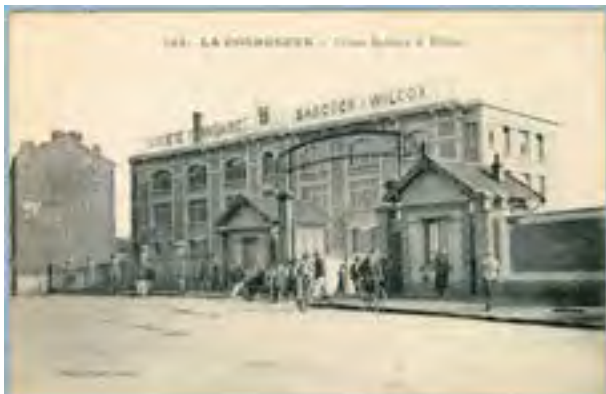
Vue de l'entrée principale et du bâtiment administratif

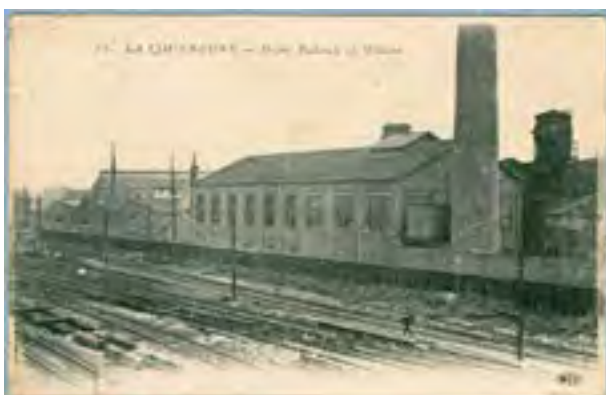
Vue du front côté voie ferrée. Une cheminée y prenait place

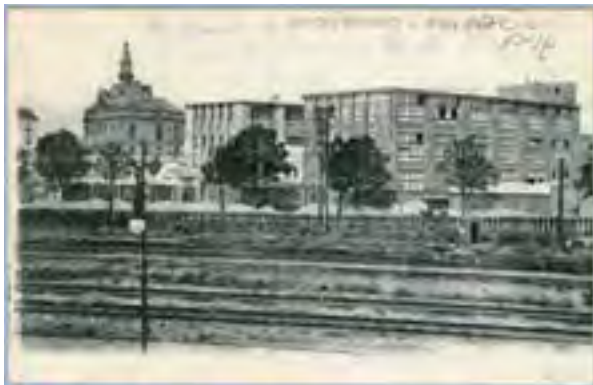
Vue du site de Johnson depuis les voies ferrées

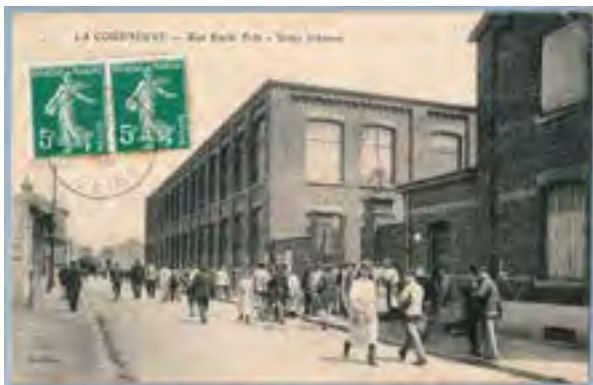
Vue du site de Johnson lorsque les volumes bâtis en brique avec les grandes baies à arc segmentaire vont servir à la reprise du site par Champagnole. L'architecture et les infrastructures sont remployées.

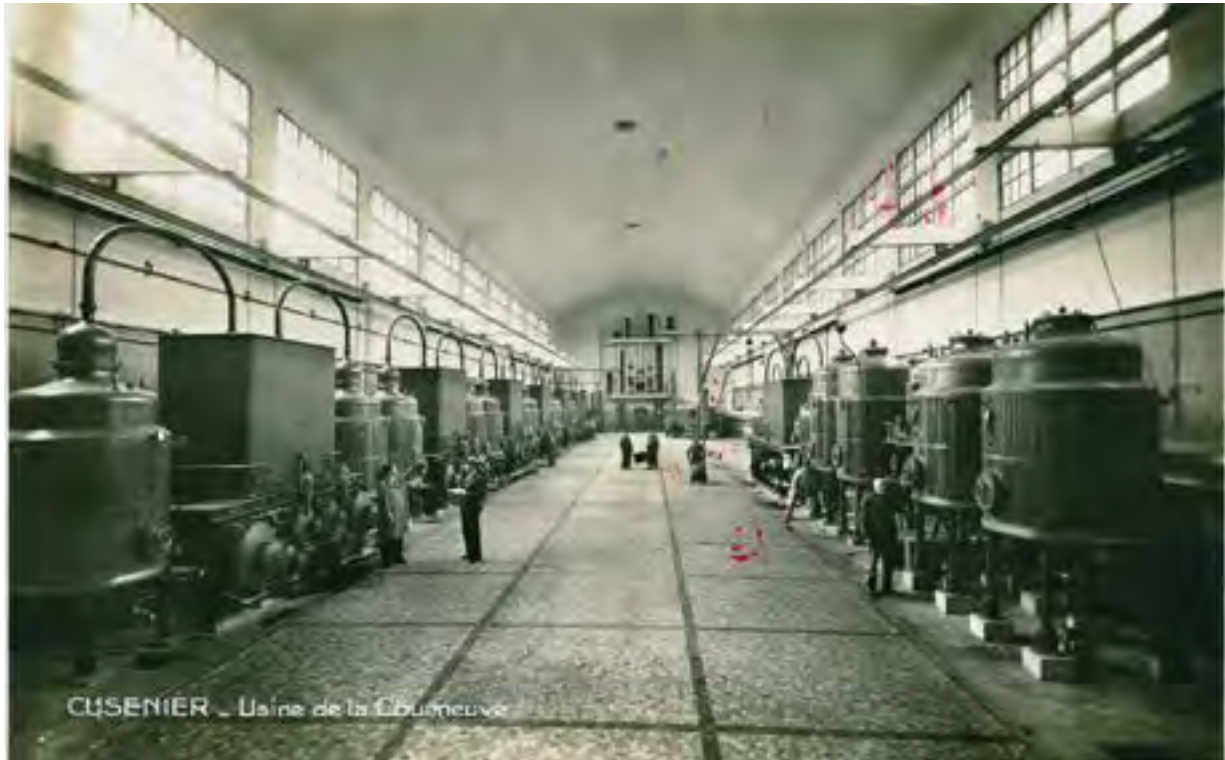
Vue sur la salle des alambics dans le vaisseau principal du site

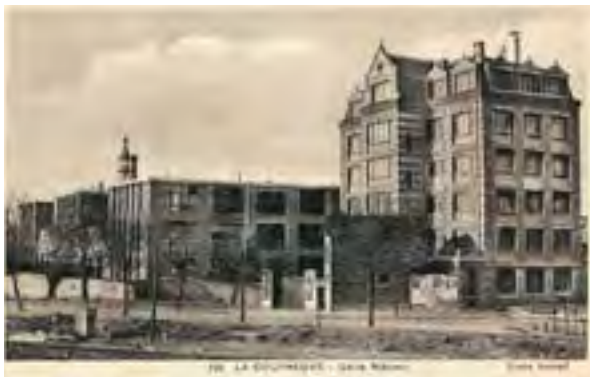
Vue depuis les voies ferrées vers l'immeuble administratif de typologie d'habitat qui se différencie radicalement des usines ou des ateliers et adopte une allure urbaine intégrée.

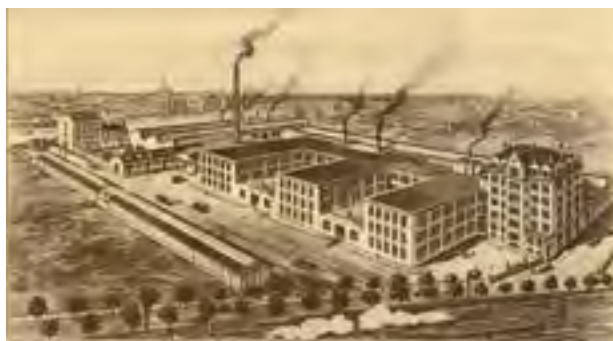
Vue de l'ensemble du site Mécano à son apogée et avant l'érection de la mairie

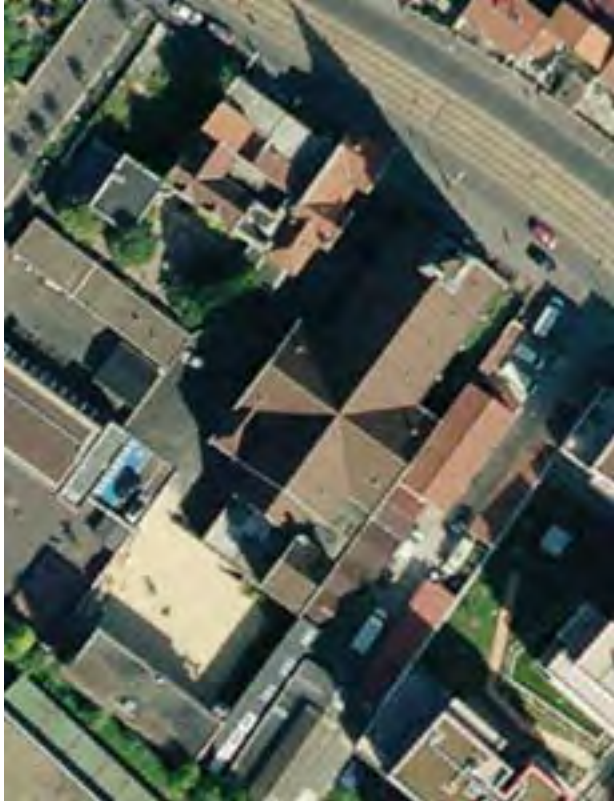
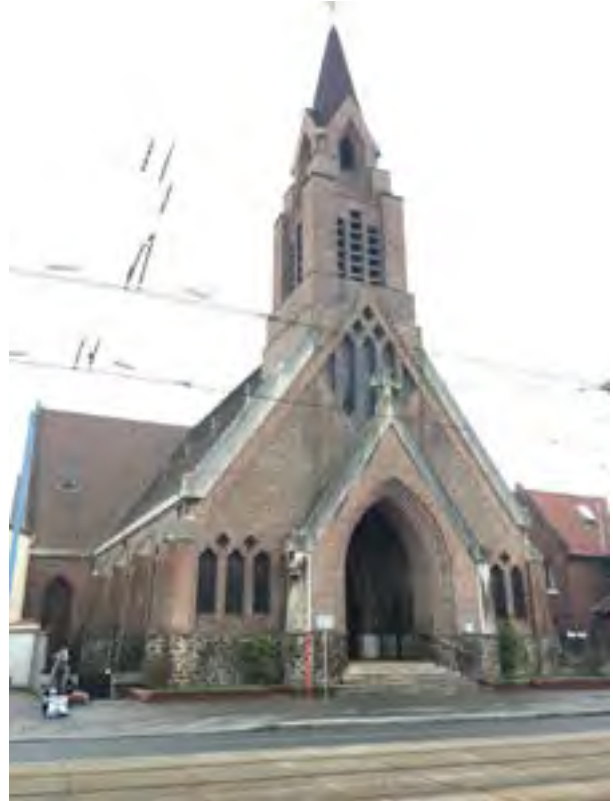
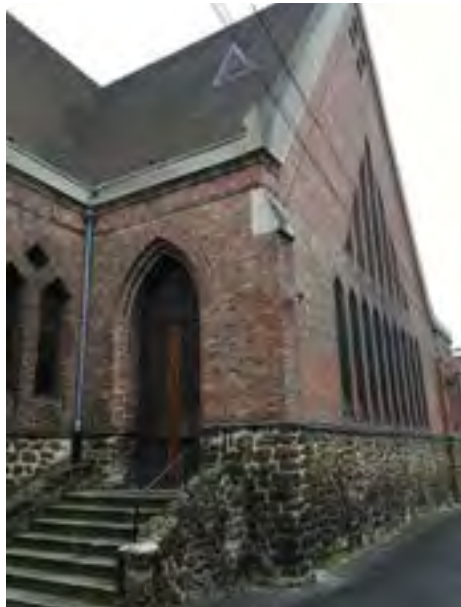
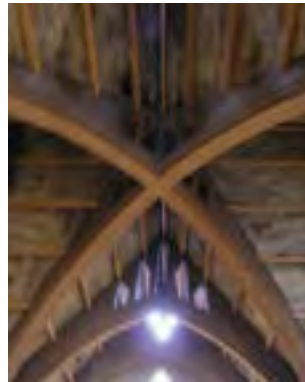
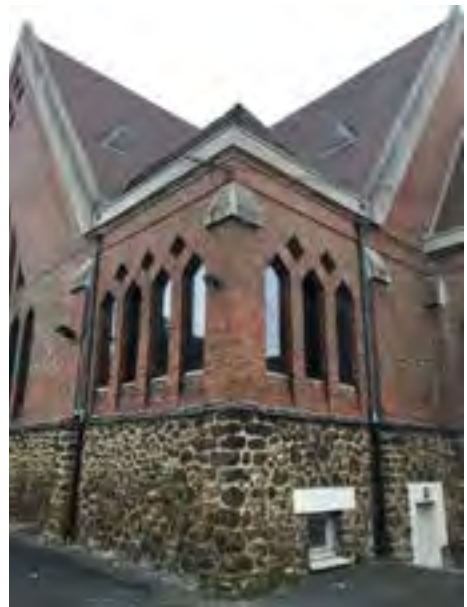
**SECTION CADASTRALE :** AV 245  
**ADRESSE :** 18 av. Lénine  
**QUARTIER :** Quatre-Routes - Anatole France  
**TYPLOGIE :** Religieux  
**DATATION :** 1933  
**AUTEUR :** M. Bridet et P. Robert, arch.  
**USAGE :** Équipement religieux

Le quartier des Qutre-Routes fait partie d'un des pôles structurants de la ville où se développent à la fois les typologies d'habitat, de services et d'équipement, rassemblées autour d'un arrêt de métro. L'église Saint-Yves est édifiée dans les années 30, à la même époque d'autres équipements comme les écoles (Paul Doumer).

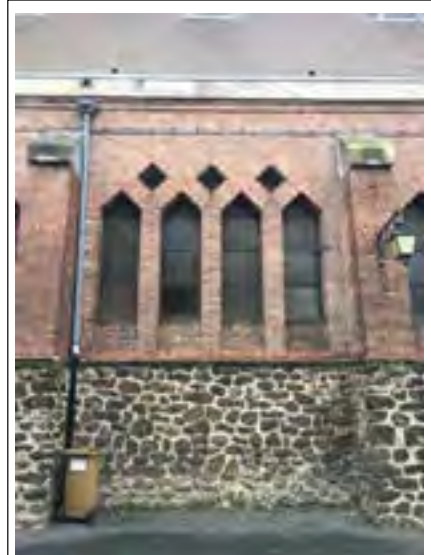
L'édifice reprend en plan les grands préceptes de composition canonique avec un profil latin à transepts saillants et chevet plat. En façade, la mise en scène urbaine du clocher-porche est prépondérante. Les autres élévations accompagnent grâce à des jeux de lignes et des proportions élancées. La flèche culmine et les différents percements à façon de lancettes gothiques, les directrices (forte déclivité des versants) et les outeaux animent l'ensemble. À l'intérieur, une série d'arcs diaphragmes en tiers point constitue la structure de l'ensemble soulignée par un couvrement simple par des lignes de pannes apparentes.

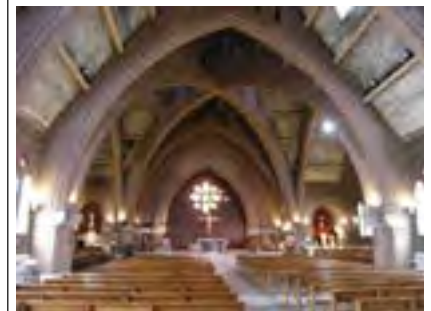
L'église est construite sur un soubassement filant sur le pourtour de l'édifice en pierre de meulière en *opus incertum* et hourdé au ciment. La superstructure est construite dans une âme en béton armé recouverte de briques aussi bien en intérieur qu'en extérieur, ce qui traduit une attention particulière aux calepins formant décors et modénatures, comme certains éléments en béton laissés bruts dans les volumes intérieurs (tailloirs de retombées de tas de charge des arcs). Des vitraux géométriques colorés décorent certaines façades, notamment les pignons de transepts en forme de pyramide reprenant l'image des versants de l'église, lorsque des glaces claires les complètent ailleurs. Une couverture en terre cuite coiffe l'ensemble et quelques outeaux les ponctuent, imitant en miniature l'élancement général.

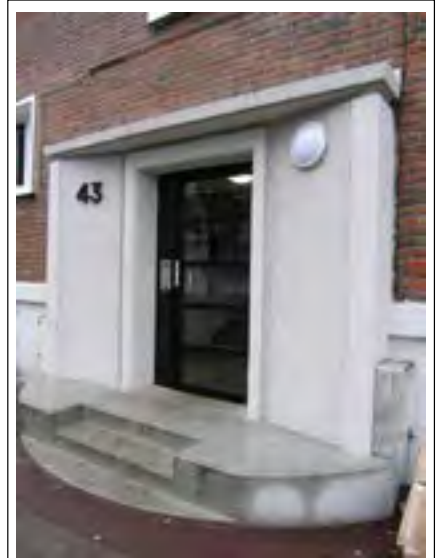
La composition de façade est simple, fonctionnelle et répétitive, bien que quelques variations semblent se dessiner. Il existe en effet des longues élévations sur cinq niveaux et à deux entrées avec emmarchements, contenant des baies de proportion carrée, simples ou accolées avec encadrements clairs en béton. L'autre façade type ajoute des loggias. Soubassement et couronnement sont traités très simplement. Les pignons sont percés d'une travée de baie rectangulaire décalée par rapport à l'axe. Le parti architectural est orienté vers le pragmatisme.

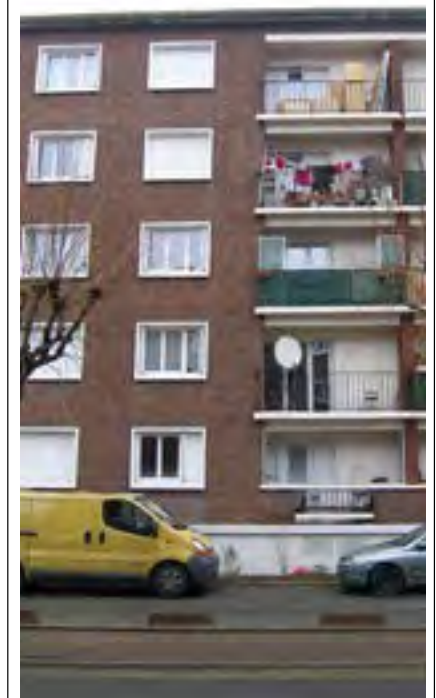
La structure est en béton armé et recouverte de briques. L'écriture est basée sur le contraste de valeur entre le parement brique obscur et les encadrements de baies et le soubassement en béton clair.

Les entrées réalisées en béton armé, aujourd'hui peint, sont des repères simples et efficaces. Elles jouent sur l'aspect varié du béton, tantôt lisse tantôt d'aspect rugueux.

Une autre écriture à dimension plus urbaine se traduit par le contraste entre l'élévation minérale et l'élévation végétale très présente dans l'environnement proche de la cité. Ce qui importe ici est le phénomène de répétition d'un module identique dans une disposition géographique différente, en confrontation permanente avec son miroir. Une sorte de mise en forme d'une illusion visuelle a dû être à l'origine d'une telle composition.

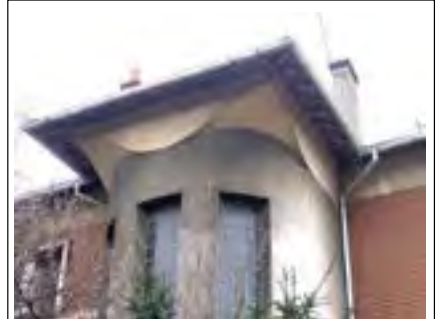
Chaque élévation est composée indépendamment. Les fenêtres sont rectangulaires avec une dominante horizontale, hormis sur la tourelle et le RDC (baies en plein cintre). L'angle bénéficie d'une entrée avec petit auvent en béton et les deux façades urbaines disposent d'un balcon plein en béton. Les deux façades arrières sont recouvertes par un enduit ciment. La façade sur jardin est ouverte par des petites baies protégées par un porte-à-faux. La toiture est en pavillon avec une avancée à croupe pour la tourelle.

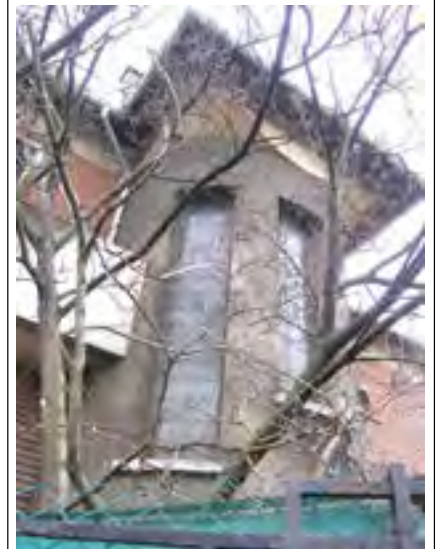
L'époque de construction reflète un style assez épuré. La maison a mis en oeuvre plusieurs matériaux : pierre de meulière en soubassement, béton armé et brique en structure. Les parements sont recouverts de brique, de ciment et d'enduit hydraulique. L'usage de la brique est majoritaire et laisse des jeux de calepins qui animent les façades. L'identité de la maison réside dans la forme du couronnement de l'avancée arrondie.

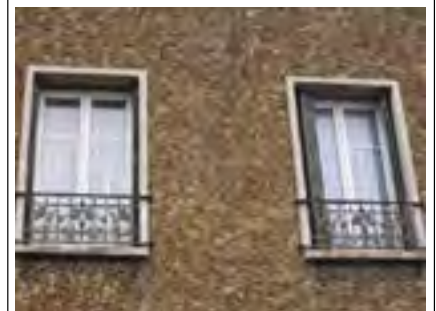
Parement en pierre de meulière de type rocaille contrastant avec les encadrements maçonnés blancs

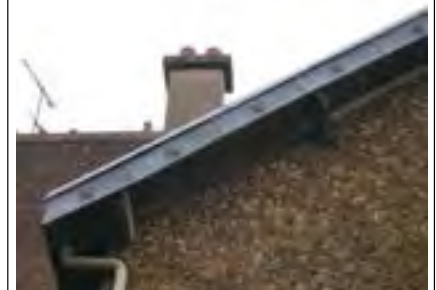
Détails de rive en zinc avec insertion de motif floral préfabriqué

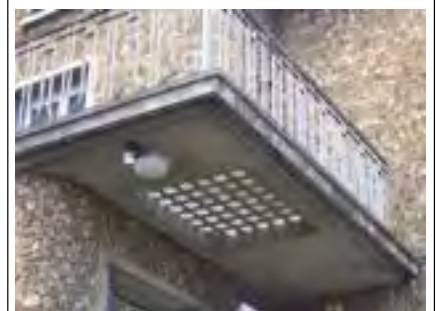
Détail de plancher de la terrasse avec incorporation de dalles de verre permettant l'éclairage doux et pratique

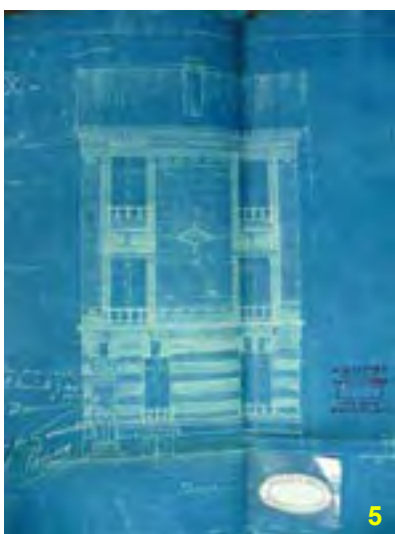
4 rue Quinsonnas

**Les documents d'archives permettent d'attester que la maison d'origine a été surélevée de deux étages. Si ici cette surélévation est largement visible à l'œil nu, parfois elle n'est pas décelable car « unifiée » sous un nouvel enduit. C'est une donnée importante car une surélévation peut engendrer des désordres structurels si les fondations d'origine non prévues pour supporter deux étages supplémentaires n'ont pas été renforcées. Par ailleurs, la connaissance de l'architecte permet de se référer à d'autres réalisations connues du même architecte.**

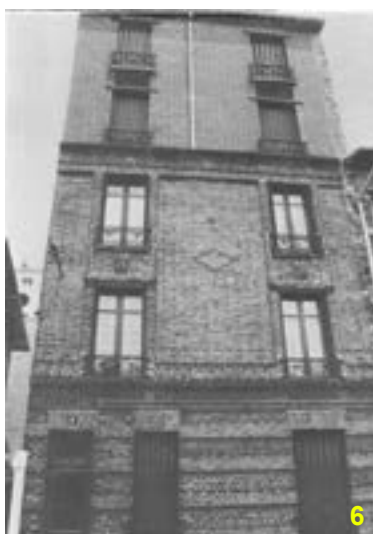
**5- Elévation - permis de construire daté de 1910, E. Maupied, architecte.**  
AMSD – PC20246

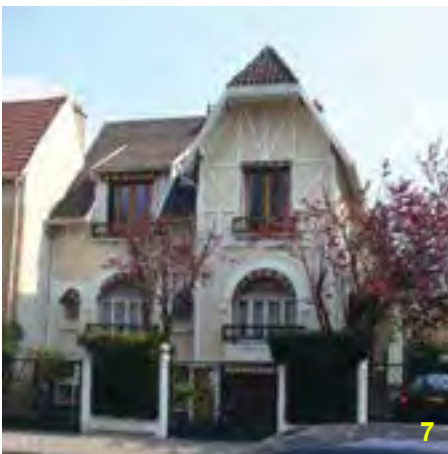
56 bis rue Bonnevide

Les documents d'archives donnent parfois aussi des informations sur les matériaux mis en œuvre à l'origine comme c'est le cas sur le permis de construire ci-dessus qui indique pour la façade sur rue « mouchetis tyrolien gros grains, silexore 2 couches ton rose ». Ces informations permettent parfois aussi de comprendre des altérations visibles aujourd'hui.

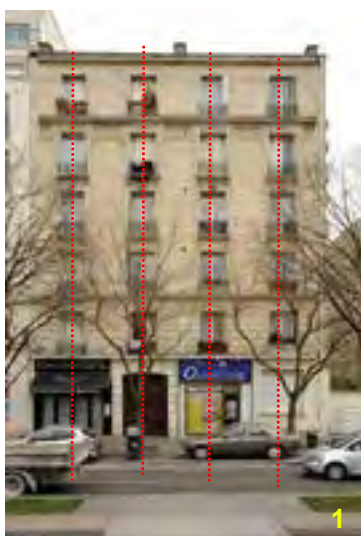
*Symétrie parfaite à l'exception du rez-de-chaussée dont la porte est désaxée et composition régulière avec travées de largeur égale*

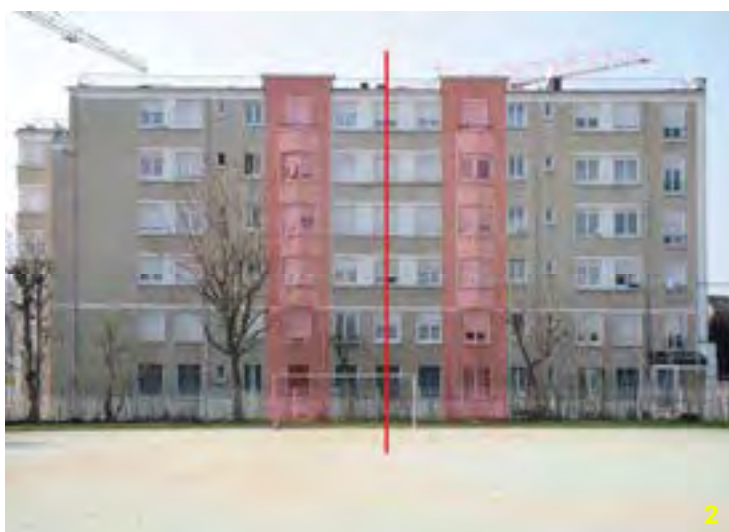
*Composition symétrique avec un équilibre parfait entre les lignes verticales marquées, entre autres, par les oriel et horizontales mise en exergue par des jeux d'enduit formant des bandeaux horizontaux en encadrement des baies de forme carrée*

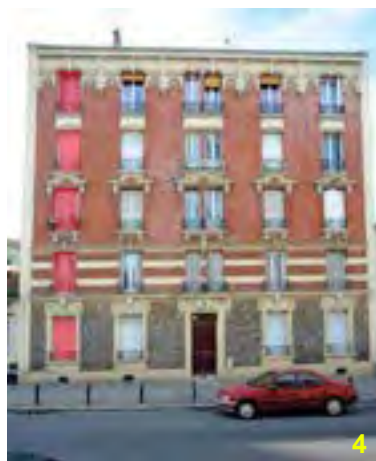
*Façade symétrique et baies de dimension égale avec baies jumelées sur la travée centrale*

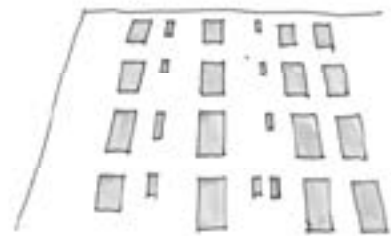
Rythme aléatoire ne correspondant pas à l'architecture de l'immeuble

La façade a été remaniée pour permettre, certainement, l'installation de pièces humides dans les appartements. Ces modifications altèrent lourdement la façade, le rapport entre les pleins et les vides jouant considérablement sur la qualité de celle-ci. La modification du rythme et des proportions des baies nuit à la lecture de l'ensemble.

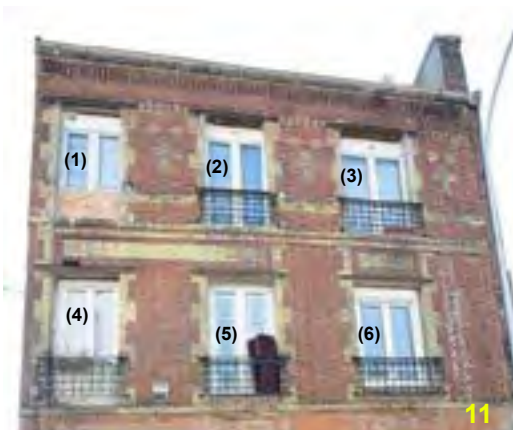
*Les menuiseries en PVC blanc ne sont pas adaptées à la façade. Les proportions des menuiseries notées (1), (2), (3) et (4) ne s'inscrivent pas parfaitement dans les percements. La fenêtre (5) est la seule qui présente des petits bois. La fenêtre (1) a eu son allège remontée cassant totalement les proportions. L'ensemble de la composition de façade est lourdement altéré par ces nouvelles dispositions non adaptées.*

Aussi pour tout projet de remplacement de menuiseries sur des bâtiments protégés, celles-ci seront dessinées et décrites précisément afin de s'assurer qu'elles sont en cohérence avec l'ensemble (homogènes sur toute la façade à l'exception du rez-de-chaussée si ce dernier accueille des commerces) et répondent à l'époque et à la typologie du bâtiment.

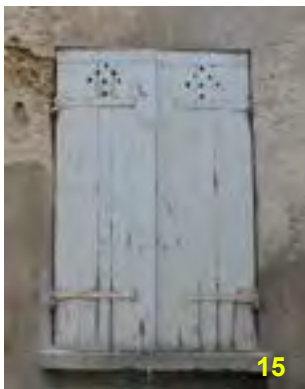
**Volets pleins en bois avec trous d'aération en partie haute**

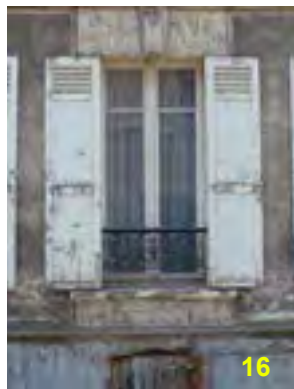
**Volets persiennés en bois**

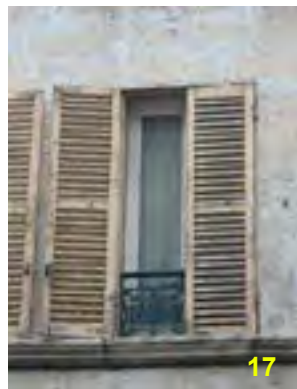
**Persiennes en bois**

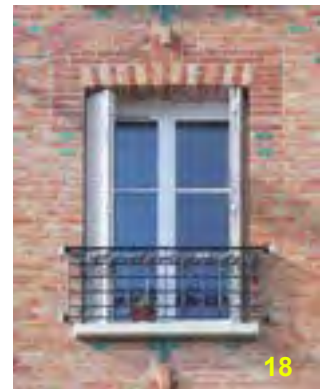
**Volets escamotables métalliques se repliant dans l'embrasure extérieure**

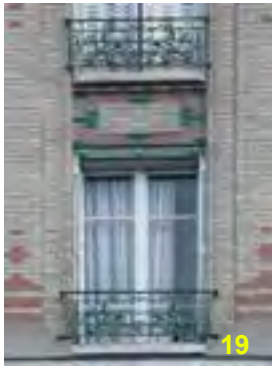
**Les garde-corps participent à la cohérence d'ensemble de la façade.**
