# ANNEXES INFORMATIVES

## > VOLUME 2 : PATRIMOINE

### (LA COURNEUVE- SAINT-DENIS JUSQU'A LA BRICHE

### 8.1 La Courneuve : précision sur les éléments patrimoniaux

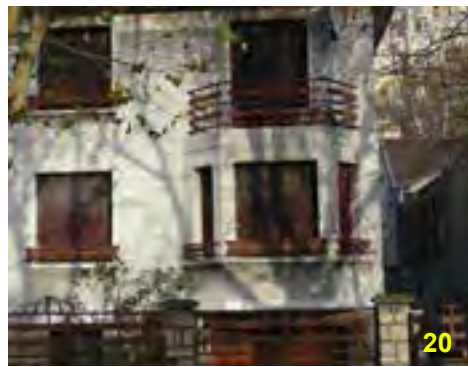
**Les garde-corps et la clôture présentent le même dessin et forment ainsi un ensemble cohérent qui mérite d'être préservé.**

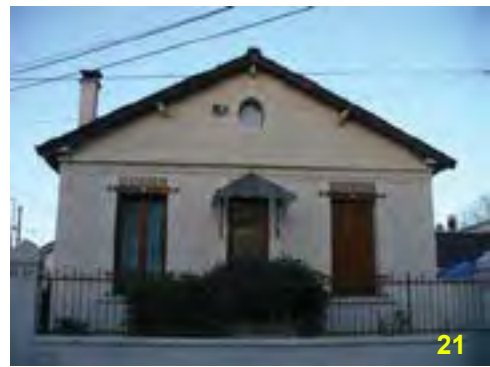
**La marquise qui protège l'entrée est aussi un élément décoratif qui habille la façade et présente un intérêt patrimonial.**

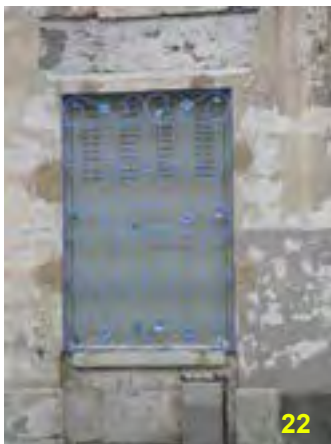
**Les motifs géométriques et floraux ainsi que la couleur de la grille perturbent la lecture de la façade.**

Concernant **les grilles de protection extérieures devant les baies**, si elles sont nécessaires, leur pose pourra être autorisée sous certaines conditions. D'une part, elles devront être installées dans l'ébrasement des baies et non en applique sur la façade pour éviter des ombres portées trop affirmées. D'autre part, elles devront être simples (barreaudage vertical) **sans motif et de couleur foncé pour s'effacer au maximum**. Les grilles devront être identiques sur l'ensemble de la façade.

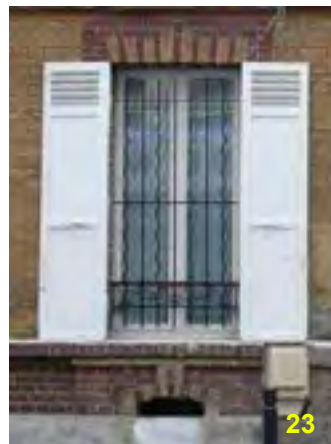
**Le barreaudage aux lignes ondulées est trop visible et nuit à la perception générale.**

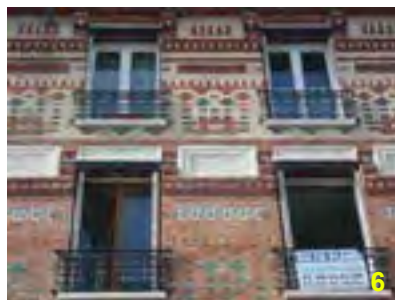
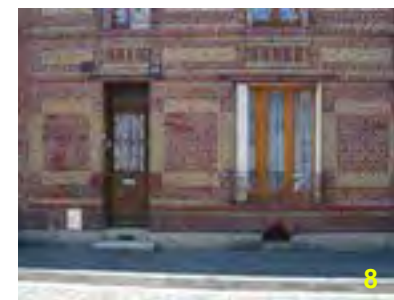
*La diversité de couleurs et de mise en œuvre des briques apporte une grande variété aux façades qui peuvent aussi être animées par d'autres matériaux tels que la céramique ou le ciment pierre.*

La brique d'argile est utilisée en façade ou sur les murs pignons. Elle peut être de plusieurs couleurs. La brique cuite est un élément qui ne se grave pas et ne se sculpte pas, mais la volonté d'anoblir les façades construites avec ce matériau a poussé les architectes et les entrepreneurs à imaginer de nouvelles interprétations de façade. C'est ainsi que des jeux de dessin par l'agencement des briques et des jeux de couleur ont vu le jour. La brique a ainsi été associée à d'autres matériaux: certains éléments de modénature, les encadrements de baie, les appuis de fenêtre sont parfois en mortier de ciment pierre (appelé fausse pierre), en pierre ou en plâtre et chaux. On peut aussi trouver des ornements en céramique. Les façades sont alors polychromes.

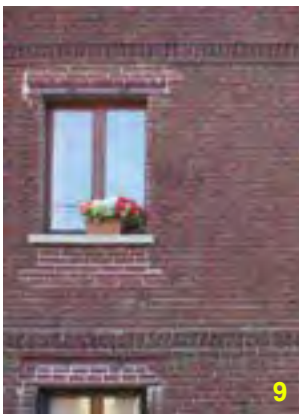
*Les joints de la façade présentent une désagrégation du matériau. Cette perte de matière ne permet plus d'assurer l'étanchéité complète de la façade. Par ailleurs, les baies ont été modifiées. Plus petites, elles ont nécessité de reprendre l'appareillage en brique au-dessus et en dessous des nouvelles fenêtres. Les joints trop blancs ne sont pas satisfaisants en termes d'esthétique.*

Une attention particulière sera portée à la réfection des joints car, outre leur rôle esthétique, ils jouent un rôle structurel. Ils favorisent la cohésion des différents éléments de l'ouvrage et permettent d'assurer l'étanchéité complète de la façade. **Les mortiers utilisés devront être choisis en fonction de la résistance des briques et de l'adhérence sur celles-ci, du degré d'imperméabilité de la façade et de la couleur des joints d'origine.**

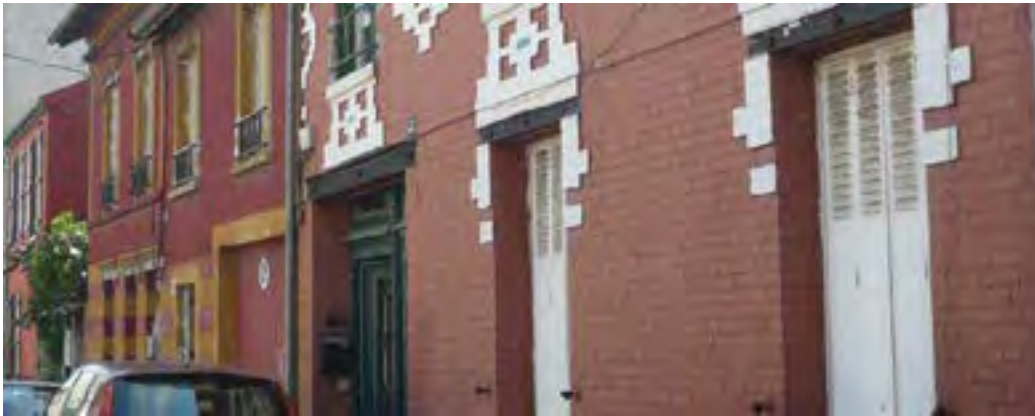
*10 - Une façade en brique peinte (et qui ne l'était pas à l'origine) n'est pas satisfaisante d'un point de vue esthétique mais présente, de plus, l'inconvénient d'être peut être condamnée à jamais (réversibilité parfois difficile car les interventions peuvent affecter le matériau.)*

Il ne faut jamais enduire ou peindre la brique qui est destinée à être laissée apparente.

Il est fortement déconseillé d'utiliser la technique du sablage pour nettoyer la brique : ce procédé entraîne des désordres irréversibles (tâches noires appelées « nids d'araignée » qui nettoyée réapparaissent quelques semaines plus tard).

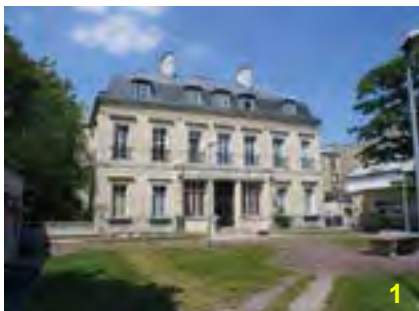
Emploi courant pour les bâtiments publics et administratifs, ici l'ancienne sous-préfecture

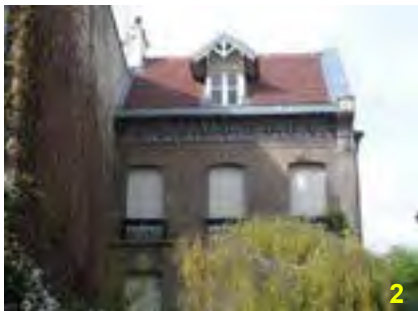
Emploi de la pierre de taille très rare pour le logement individuel, ici au 6 rue Denfert-Rochereau

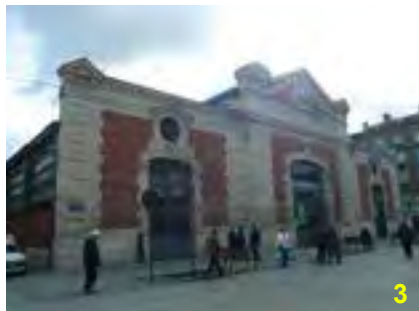
Façade principale de la halle du marché. L'emploi de la pierre sur cette seule façade marque l'entrée principale.

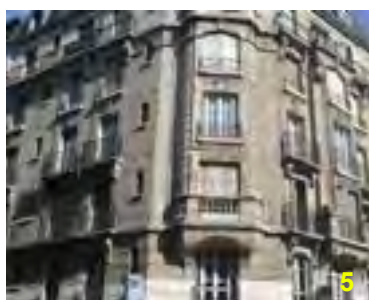
Hauteur d'assise homogène sur l'ensemble de la façade

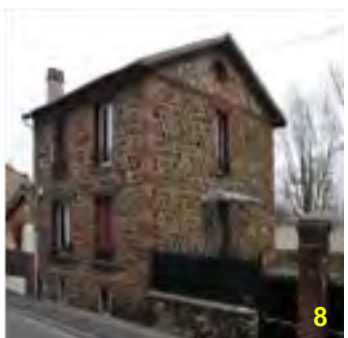
Appareillage « réglé » et joints beurrés qui donnent un rythme continu à la façade façon « nid d'abeilles »

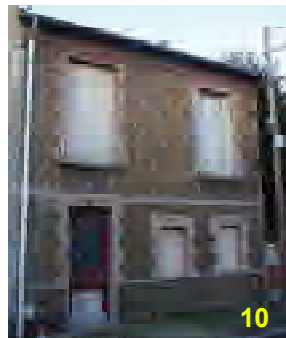
Petite meulière « rocaillée » qui donne un effet continu et soigné en parement

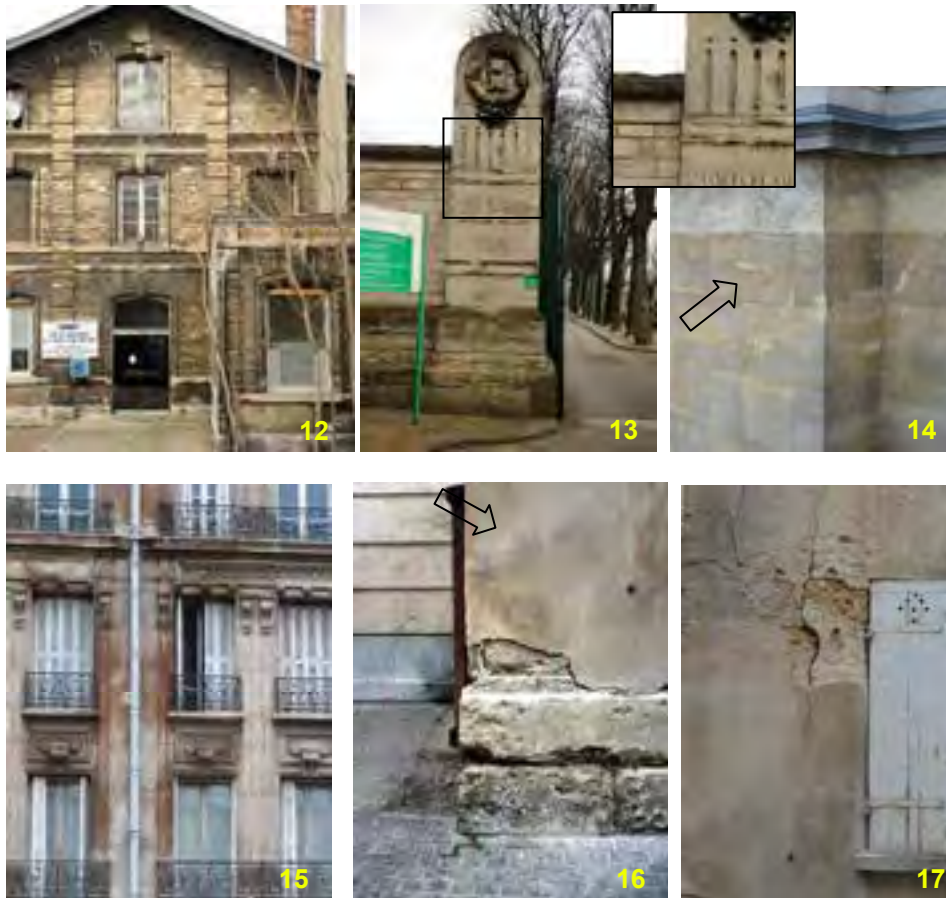
*Quelques altérations dues à des attaques extérieures*

- 12 – Encrassement formant salissures noires.*
- 13 – Epaufures aux angles et sur les parties saillantes, encroûtement noir sur les décors.*
- 14 – Desquamation*
- 15 – Altérations de la pierre autour de la descente EP dues sans doute à des fuites d'eau.*
- 16 – Remontées capillaires ayant entraîné une dissolution des joints et une désagrégation de la pierre, des sels solubles étant piégés dans le mur (« fantômes » de teinte blanchâtre sur enduit)*
- 17 – Phénomène d'alvéolisation de la pierre qui a été enduite.*

La présence d'eau dans la pierre, surtout en pied de façade avec les remontées capillaires, est aussi vecteur d'altérations car elle favorise le **déploiement de sels solubles** qui prennent du volume lorsqu'ils sont hydratés entraînant alors une dégradation du support (**efflorescence, dissolution, désagrégation**).

Les **infiltrations d'eau de pluie** peuvent aussi engendrer un certain nombre d'autres désordres : **fissures, dégradation du mortier des joints**,... L'**encrassement** de la pierre par la pollution (salissure noire) ou la prolifération végétale (salissure verte) favorise aussi l'altération de celle-ci.

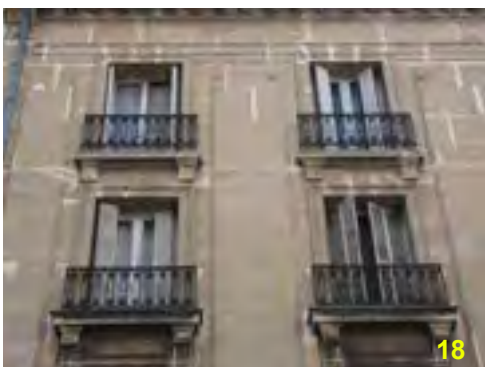
**Les joints trop blancs et trop larges nuisent à la lecture de la façade. De plus avec le temps, une mauvaise composition du mortier peut entraîner des désordres sur les pierres qui jouxtent les joints.**

Il est recommandé d'analyser le mortier mis en œuvre à l'origine pour déterminer sa composition et en restituer la teinte. De la même manière, il est recommandé de restituer l'esthétique des joints qui comme nous l'avons vu précédemment participe à l'intérêt architectural de la façade et à sa mise en valeur (joints beurrés ou joints fins, joints tirés au fer, joints rocaillés...).

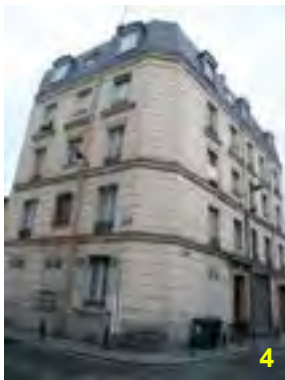
Enduit plâtre et/ou chaux au 6 rue de la Boulangerie

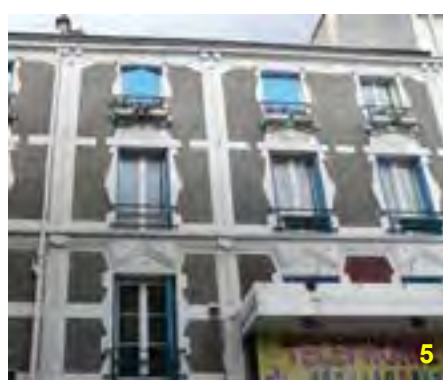
Enduit ciment et mignonette lavée au 113 rue Gabriel Péri

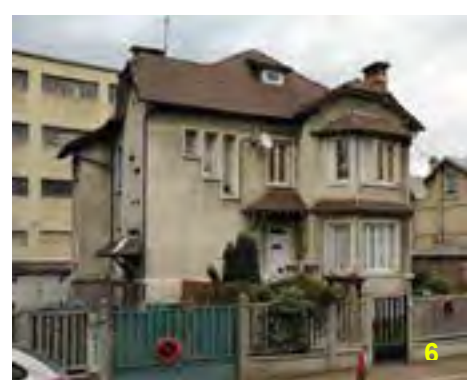
Enduit tyrolien (ou crépi) au 109 avenue du président Wilson

Au 19<sup>ème</sup> siècle avec l'utilisation du ciment apparaissent de nouveaux enduits. L'enduit tyrolien appelé aussi crépi tyrolien ou mouchetis, créé à la fin du 19<sup>ème</sup> siècle, est un enduit hydraulique (à base de mortier de chaux hydraulique ou de ciment artificiel) projeté à l'aide d'une tyrolienne, outil qui permet de projeter l'enduit donnant un aspect épais et granuleux. Il est utilisé fréquemment entre les années 1920 et 1930. A la même époque, la mignonette est un enduit dont l'agrégat est du gravillon roulé de petite dimension mis à jour par lavage au jet.

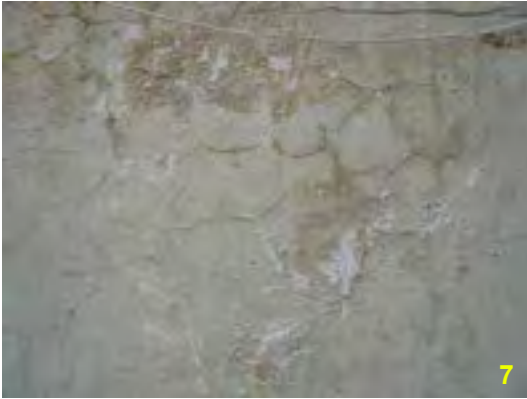
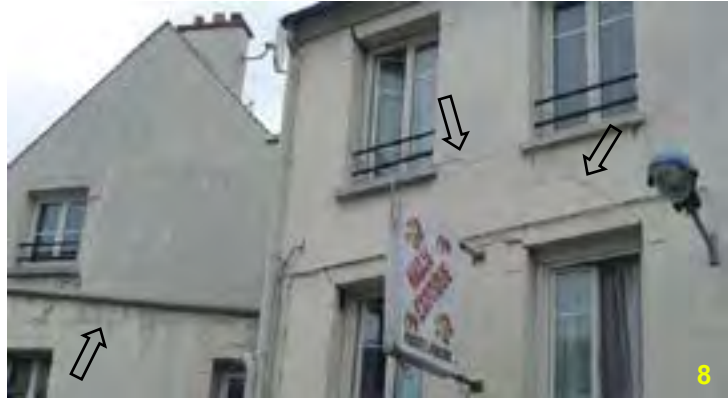
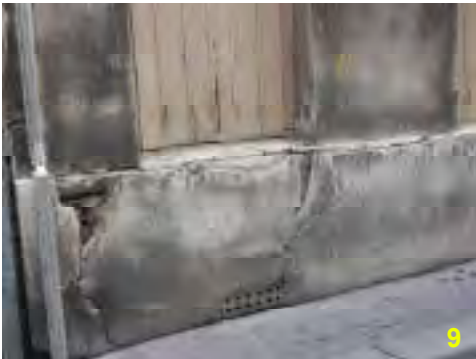
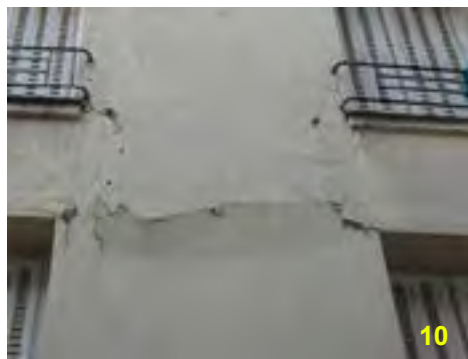
*Les désordres provoqués par la mise en œuvre d'un enduit ciment sur des bâtiments aux techniques constructives traditionnelles*

**7 – Faïçnage de l'enduit pulvérulent et efflorescence**

**8 – Grandes fissures résultant de la « dureté » de l'enduit qui ne peut pas absorber les déformations du mur**

**10 – Décollement formant poches et fissures**

**11 – Perte de matière consécutive à des fissurations importantes**

Le souci de protection du parement justifie souvent l'usage de l'enduit qui protège ainsi le mur lui procurant une étanchéité complémentaire tout en préservant l'esthétique du bâtiment. Ainsi, les enduits freinent la pénétration de l'eau tout en laissant le mur respirer et évacuer la vapeur d'eau. Si par souci d'économie de moyens (temps et coût), certaines façades anciennes ont été recouvertes par un enduit en ciment, le résultat est alors catastrophique tant d'un point de vue esthétique que technique. En effet, outre la perte de qualité de la façade avec notamment la disparition des éléments de modénature, des fissures apparaissent au cours du temps participant au décollement de l'enduit. Ces désordres sont dus, entre autres, au manque de plasticité et de porosité de l'enduit ciment qui ne peut pas, d'une part, absorber les mouvements du mur et d'autre part, permettre l'évaporation de la vapeur d'eau qui se trouve alors prise au piège dans le mur.

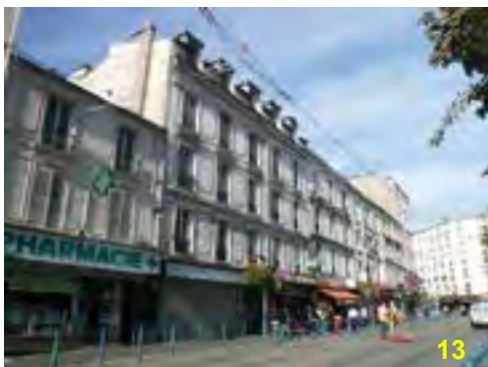
**Rue Auguste Delaune, les corniches et bandeaux participent à la cohérence du front bâti et, avec l'ensemble des décors encore en place, à la qualité du paysage urbain.**

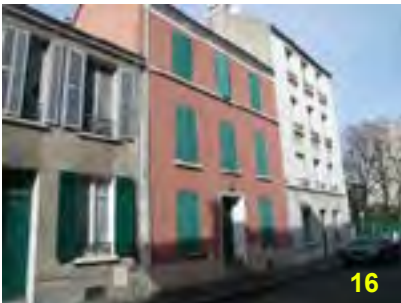
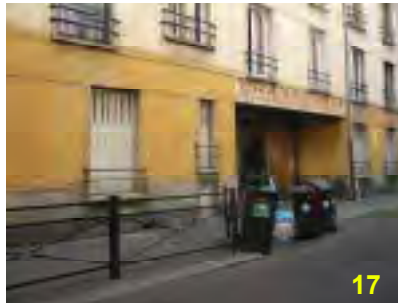
*La couleur du parement doit être cohérente sur la façade mais aussi s'harmoniser avec l'ensemble de la rue.*

*16 - Ocre rouge soutenu, cette façade avec ses volets verts s'intègre difficilement dans le paysage urbain.*

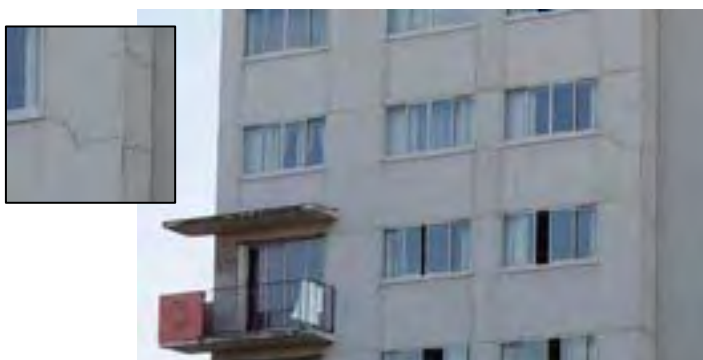
**Fissures sur l'ensemble de la façade qui favorisent la pénétration d'agents pathogènes.**

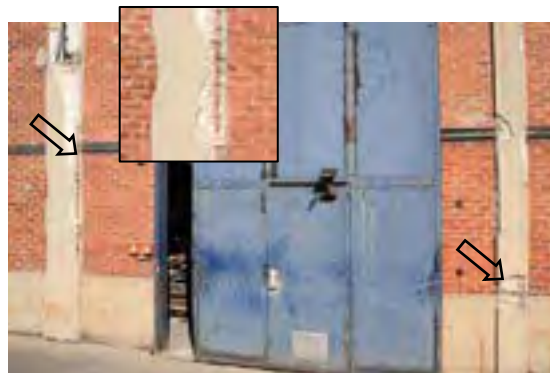
**Eclatement du béton sous l'effet de la rouille (corrosion des armatures)**

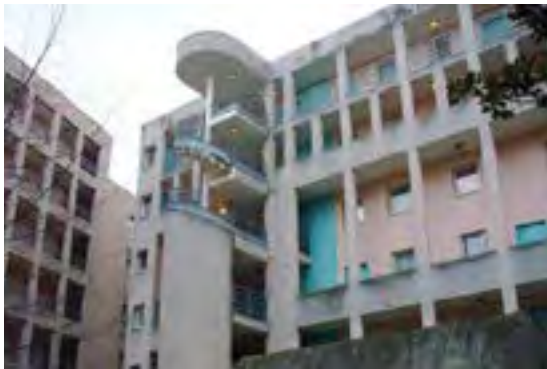
Salissures noires plus marquées aux endroits où ruisselle l'eau (au niveau des appuis par exemple)

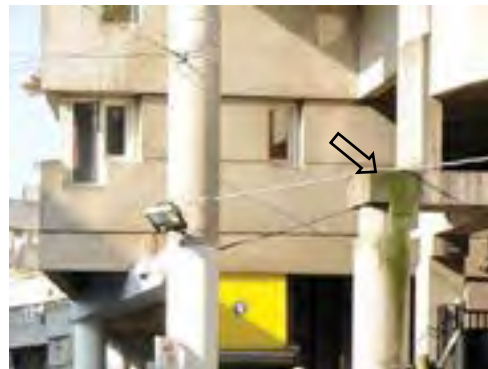
Colonisation végétale formant des salissures vertes en parement

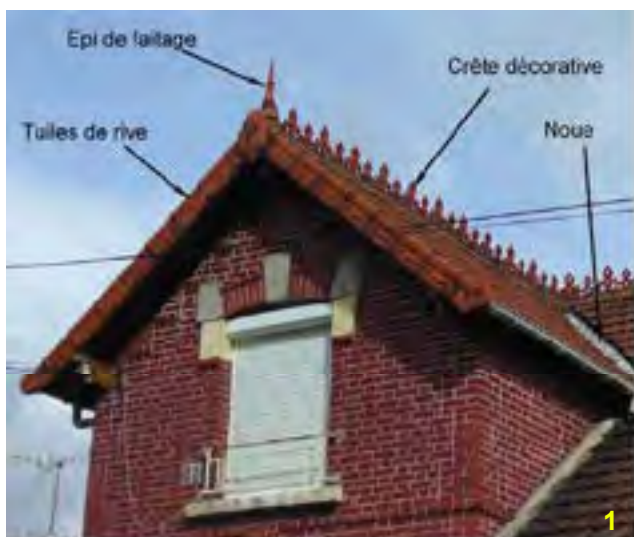
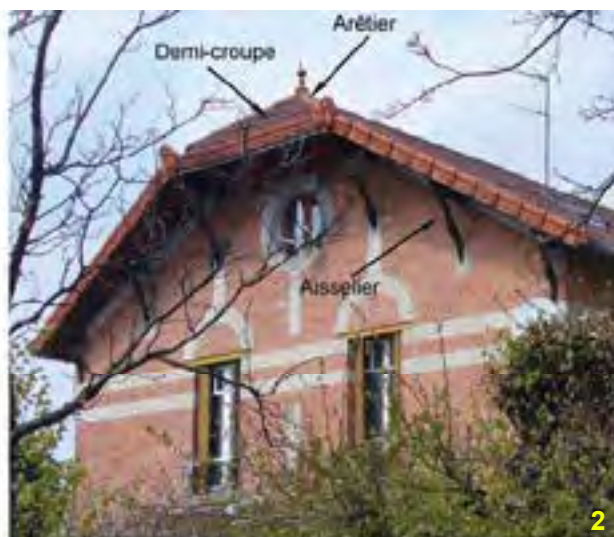
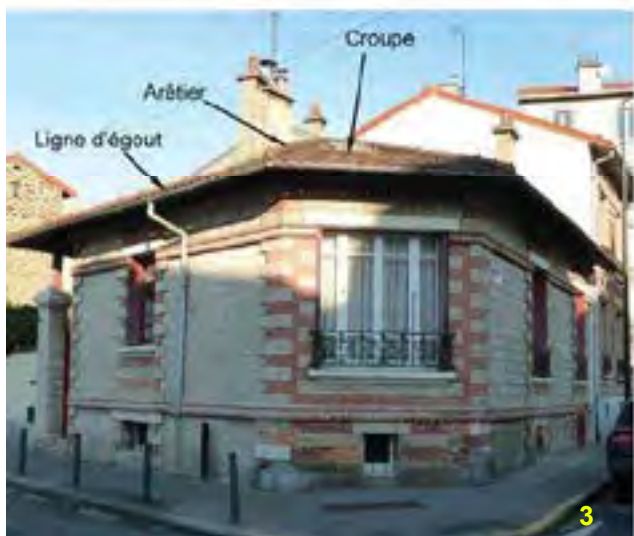
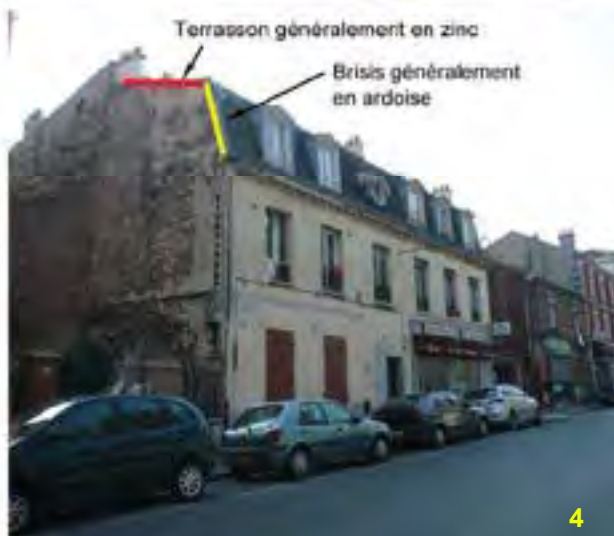
### Quelques exemples de couvertures

- 1 - Toiture en bâtière (à 2 pentes) au 2 rue d'Aulnay
- 3 - Toiture à croupe au 20 rue des Moulins Gémeaux

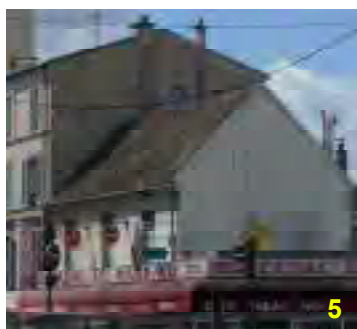
*Toit à deux pentes à 45° couvert en tuiles plates au 149 rue Gabriel Péri*

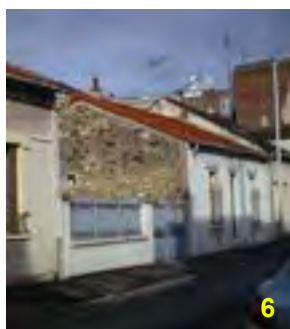
*Couverture à deux pentes à 30° en tuiles mécaniques rue d'Arnouville*

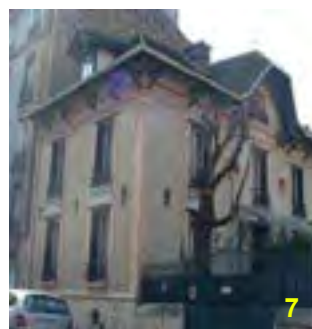
*Toit complexe en tuiles plates au 7 rue des moulins gémeaux*

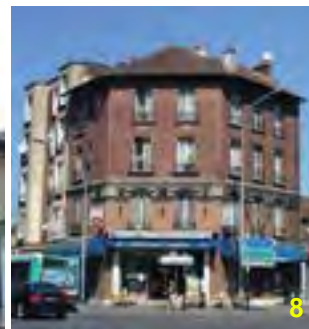
*Toit traditionnellement en croupe, à l'angle des rues, ici au 62 boulevard Ornano en tuiles mécaniques*

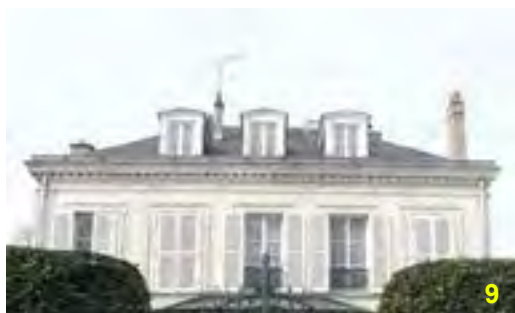
*Toit à croupes en ardoises au 5 rue Catulienne*

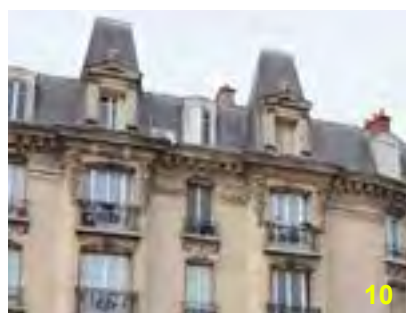
*Sur la place de la Résistance, toit dit à la Mansart magnifié par des toits en pavillons dans l'axe des travées principales dotées d'oriels*

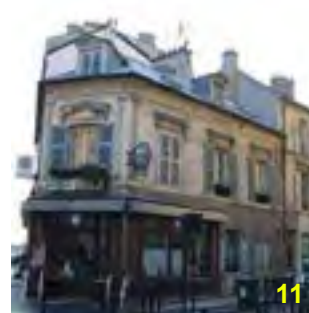
*Couverture en zinc ayant très certainement remplacé le matériau d'origine*

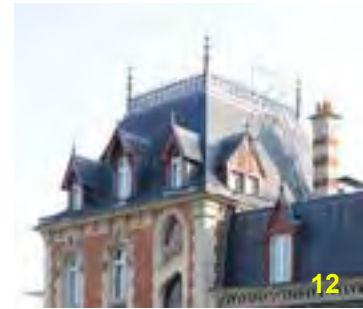
*Sur les couvertures en ardoises, les éléments d'ornementation en couverture sont généralement en plomb*

Certaines toitures sont agrémentées d'éléments d'ornementation qui participent à la qualité architecturale de la couverture et donc de l'ensemble du bâtiment. Sur les couvertures en tuiles, les éléments d'ornementation sont en terre cuite (cf. illustrations 1 et 2). Sur les couvertures en ardoises, elles sont en plomb (cf. illustration 12).

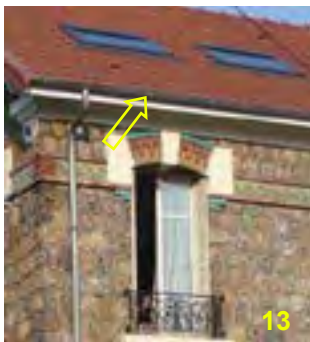
*Gouttière pendante*

Les gouttières et les chéneaux reçoivent les eaux pluviales qui coulent le long des couvertures. Celles-ci sont par la suite drainées jusqu'au niveau du sol par les descentes d'eaux pluviales.

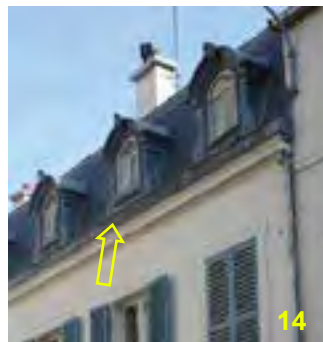
*Chéneau posé sur corniche*

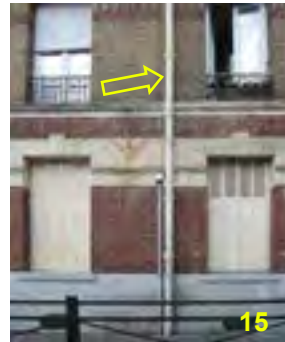
*Descente d'eaux pluviales en fonte cannelée*

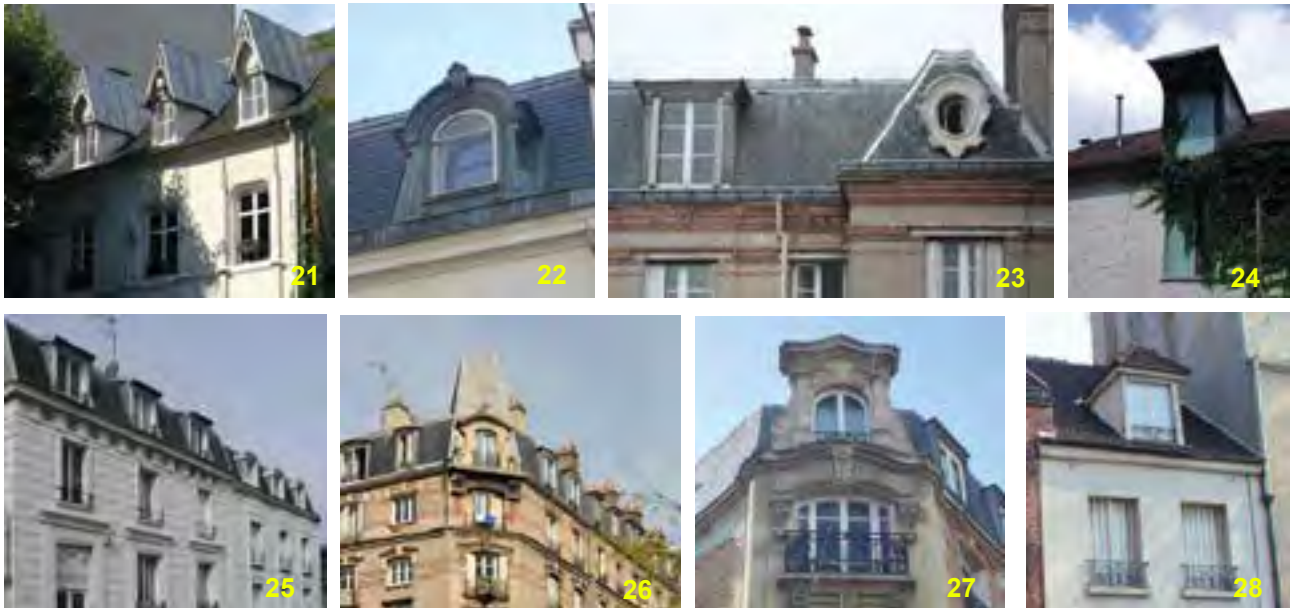
*Quelques exemples de lucarnes à Saint-Denis*

- les lucarnes pendantes ou lucarnes à foin. Sur certains bâtiments sur cour, elles servaient surtout à l'engrangement des céréales et possédaient alors un toit débordant pour protéger l'ouverture et permettre l'accrochage d'une poulie. Une deuxième famille sont les lucarnes à fronton droit ou courbe (cf. illustration 24);
- les lucarnes jacobines ou en bâtière avec un toit à deux pentes (cf. illustration 21);
- les lucarnes « à la capucine » avec un toit à croupe (cf. illustration 28);
- les lucarnes à fronton droit ou courbe plus ou moins ouvragé (cf. illustrations 22, 23, 25, 26 et 27);

- les œils-de-bœuf (cf. illustration 23).

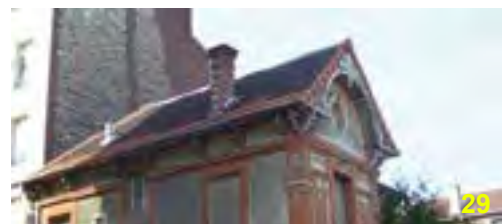
*1 rue Désiré Lelay.  
Les tuiles de rive et celles au-dessus de la ligne d'égout ne sont pas de la même couleur que l'ensemble de la toiture*

**Concernant les matériaux**, il est recommandé de conserver les matériaux d'origine ou les matériaux existants si ils sont en cohérence avec l'architecture du bâtiment. Une attention particulière sera, notamment, portée aux couvertures en tuiles plates qui sont de plus en plus rares à Saint-Denis. Si la réfection totale d'une couverture s'avère nécessaire, il conviendra donc de la restituer dans ses dispositions d'origine. Dans le cas de la restauration d'une couverture, il est nécessaire de s'assurer que les matériaux neufs ont la même teinte que les matériaux d'origine.

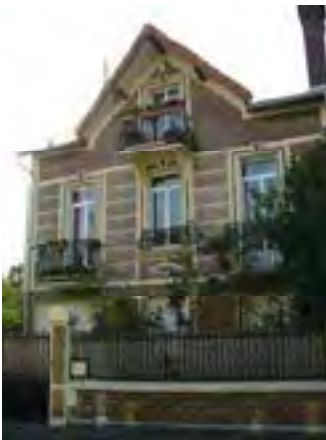
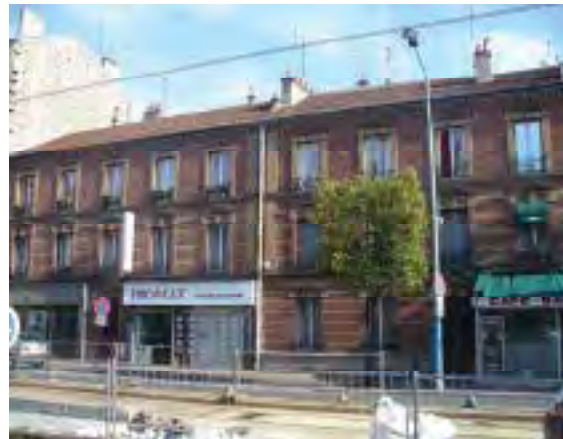
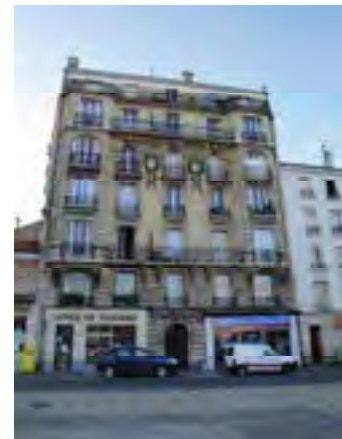
**Sur ces bâtiments, l'isolation par l'extérieur n'est pas envisageable car elle supprimerait de nombreux éléments qui participent à l'intérêt architectural de l'ensemble.**

L'isolation des murs peut se faire par l'intérieur ou par l'extérieur. Si **l'isolation des murs par l'extérieur** reste la plus performante pour combattre les ponts thermiques, elle **présente l'inconvénient d'annihiler la façade originelle**. L'isolation par l'extérieur ne peut donc pas être envisagée sur des bâtiments dont le matériau de parement présente un intérêt dans la texture, la couleur, le calepinage, etc. ou qui a une (des) façade(s) présentant des éléments de modénature et/ou des éléments de décor. Ainsi les bâtiments protégés selon les niveaux de recommandation 1 et 2 ne peuvent pas recevoir une isolation par l'extérieur car ce sont des bâtiments qui présentent un intérêt patrimonial ne permettant pas la mise en œuvre d'un tel procédé. Les bâtiments protégés selon les niveaux de recommandation 3 devront être étudiés au cas par cas. Même pour les bâtiments non protégés, il est toujours légitime de se poser la question de la pertinence de l'isolation par l'extérieur.

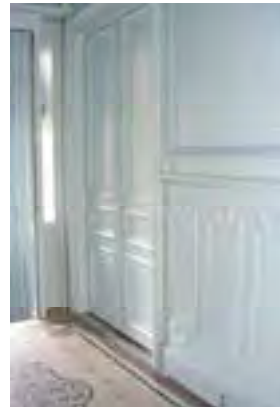
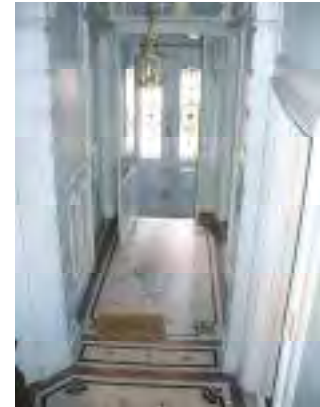
**Principes d'isolation intérieure. Afin d'assurer la pérennité de l'ouvrage, il conviendra de respecter les règles de pose de l'isolant**

**Certains décors ne permettent pas d'envisager une isolation par l'intérieur.**

Si l'isolation par l'extérieur n'est pas possible au regard de la valeur patrimoniale du bâtiment, **l'isolation par l'intérieur peut être envisagée si il n'y a pas de décor intérieur**. Pour les logements collectifs, ce type d'isolation engendre une perte de surface dans des appartements parfois déjà relativement petits. Dans ce cas, une réflexion sur la restructuration des logements doit être engagée.

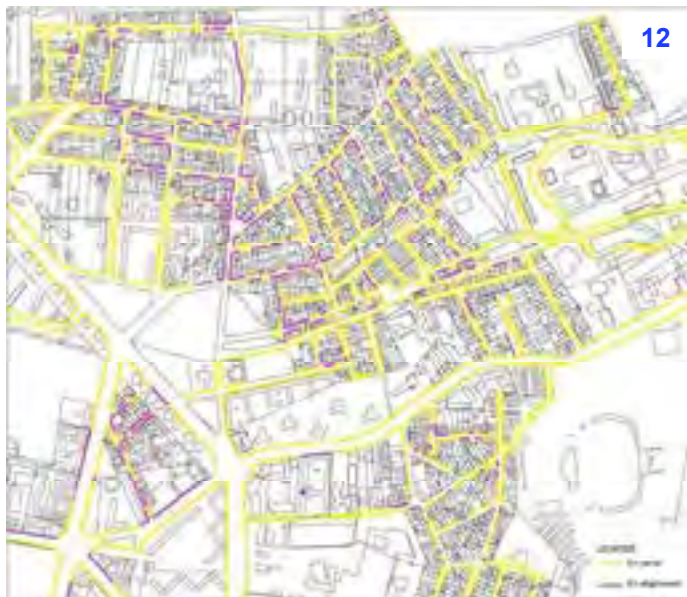
**Implantation du bâti par rapport à l'espace public (sur la base du cadastre 2010) avec en jaune, le bâti en retrait et en rose, le bâti à l'alignement.**

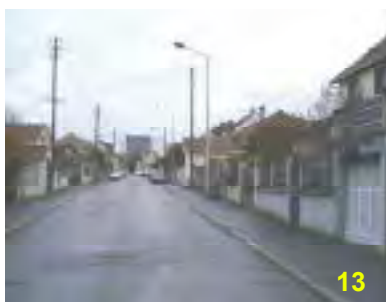
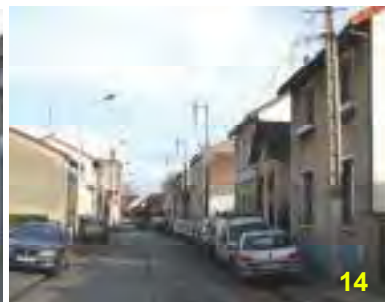
**13 - Vue générale de la rue Bizet  
Les constructions principales sont toujours en retrait. L'alignement sur rue se fait par un jeu de clôtures.**

**14 - Vue générale de la rue d'Arnouville  
Les constructions sont alignées sur la rue. Le front bâti présente un caractère relativement urbain car continu.**

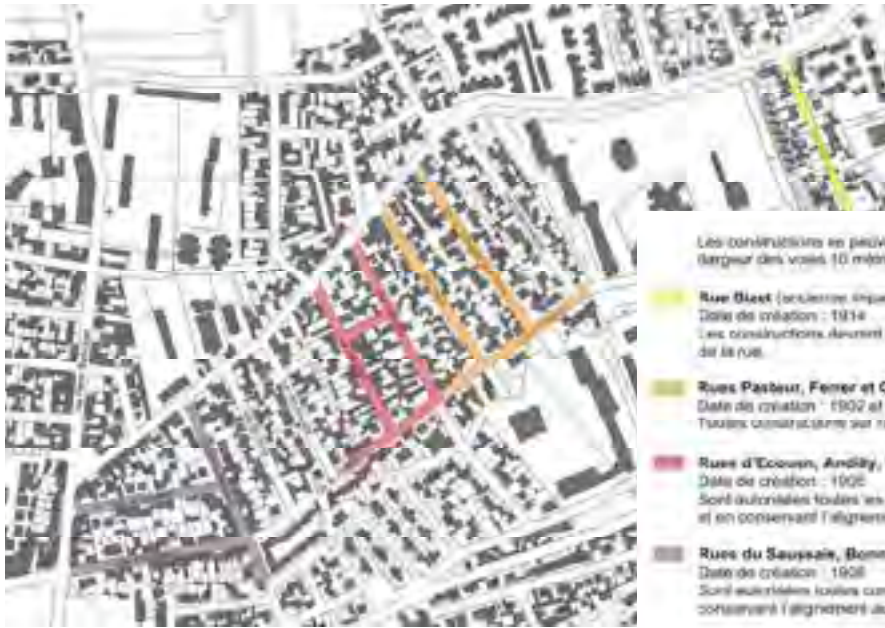
**15 - Prescriptions relatives aux lotissements lors de leurs créations**

- Les constructions ne peuvent pas encrocher sur le largeur des rues (largeur des voies 10 mètres à l'exception de la rue Bizet à 8 mètres)
- Rue Bizet** (anciennement impasse de Chertouyart)  
Date de création : 1914  
Les constructions doivent être à au moins 1 mètre de la façade de la rue.
- Rues Pasteur, Ferner et Chevalier de la Barre**  
Date de création : 1907 et 1910 (pour Chevalier de la Barre)  
Toutes constructions sur rue ont respectées les alignements.
- Rues d'Ecours, Andilly, Villiers et Esanville**  
Date de création : 1908  
Sont autorisées toutes les constructions en fond de rue et en conservant l'alignement actuel des dites rues.
- Rues du Saussaie, Bonneuil et Arnouville**  
Date de création : 1908  
Sont autorisées toutes constructions en bordure des rues en conservant l'alignement actuel.

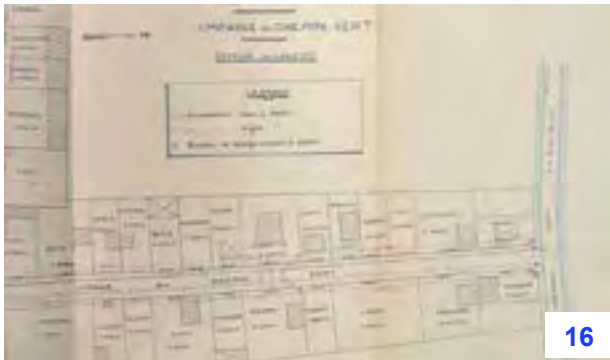
16

**Plan de la rue Bizet en 1933 (AM 10338)**  
En rouge, est indiquée une zone non aedificandi d'1 mètre de large de part et d'autre de l'espace de la rue. On constate que très rapidement les prescriptions ne sont pas suivies, deux bâtiments n'étant pas conformes à la règle.

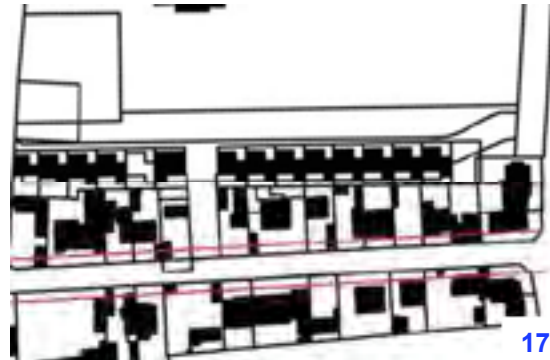
17

**Plan de la rue Bizet aujourd'hui**  
Cependant, les prescriptions établies par le lotisseur en 1914 ont été largement respectées et sont encore lisibles aujourd'hui. Seuls les garages et constructions annexes sont à l'alignement sur rue.

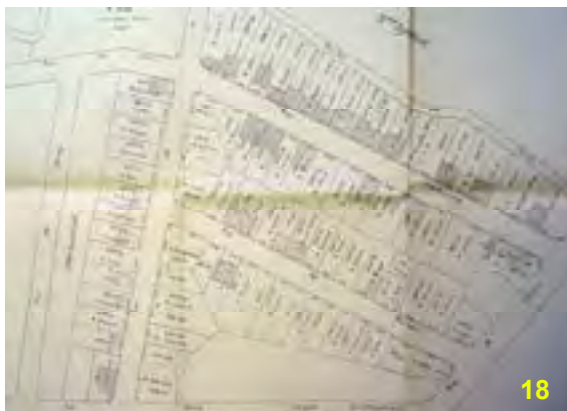
18

**Plan des rues de Bonneuil et d'Arnouville en 1929 (AM 10373).** Les maisons sont essentiellement alignées sur rue à l'exception de trois maisons donnant rue d'Arnouville et partant de l'angle avec la rue de Saussaie. Le lotisseur indiquait dans son cahier des charges datant de 1908 que « sont autorisées toutes les constructions conservant l'alignement actuel ».

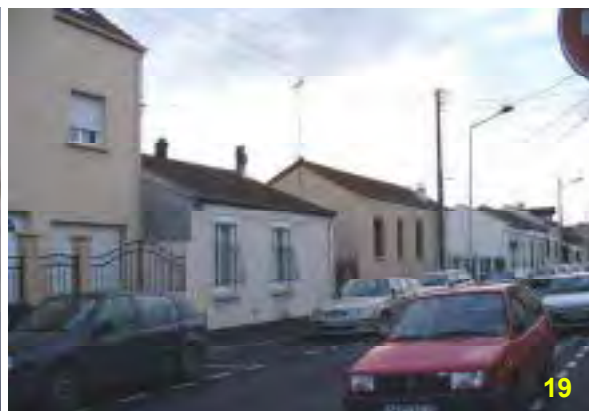
19

**L'alignement sur rue des maisons de plain-pied est encore prédominant aujourd'hui.**

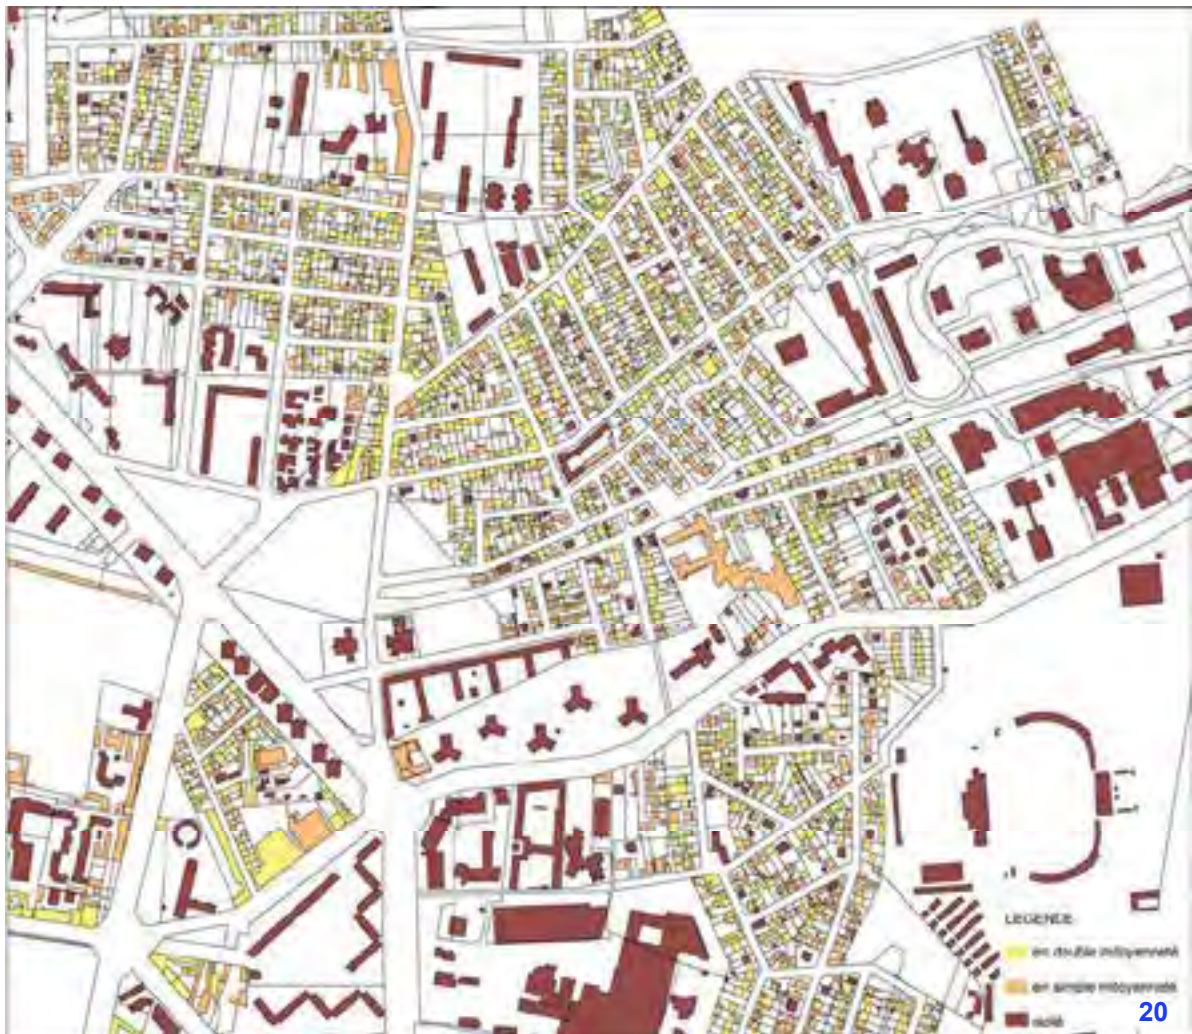
**Implantation des bâtiments sur la parcelle.**  
 Les maisons, rarement isolées sur la parcelle, sont généralement alignées sur l'une des deux mitoyennetés ou parfois sur les deux formant alors un front bâti continu à caractère plus urbain.

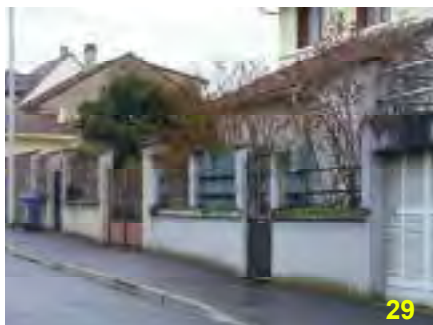
29 - Rue Bizet, les garages sont parfois intégrés aux clôtures présentant alors la même écriture architecturale (piles et barreaudage métallique horizontal)

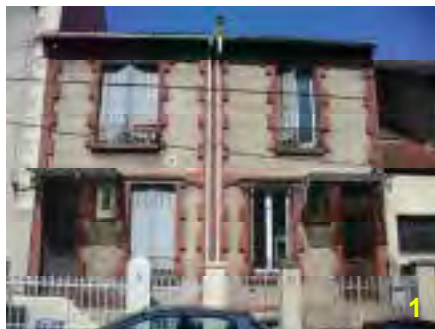
**13 et 15 rue de la Liberté**  
*Présentant un double pignon sur rue, ces maisons ont, comme sur les autres exemples, des murs de clôture symétrique.*

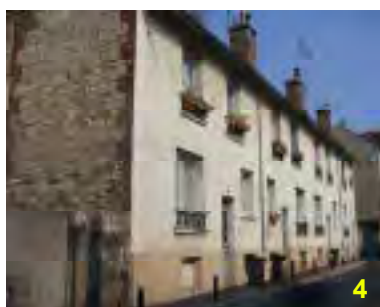
**3, 5 et 7 rue Roussel**, les maisons sont symétriques les unes par rapport aux autres.

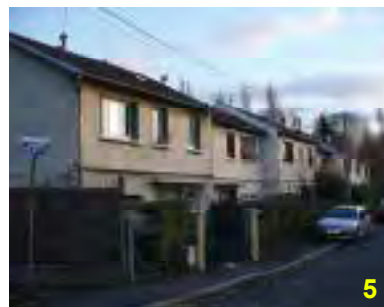
**Impasse de Metz**, en quinconce les unes par rapport aux autres, les maisons sont aussi symétriques selon l'axe du mur mitoyen.

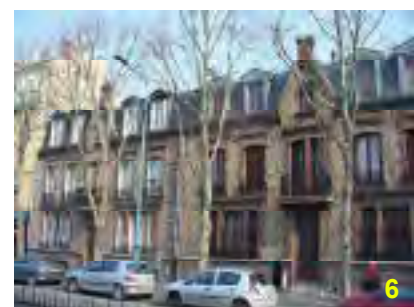
**28 – 30 boulevard Carnot**, de facture plus bourgeoise, ces maisons sont symétriques à quelques détails près.

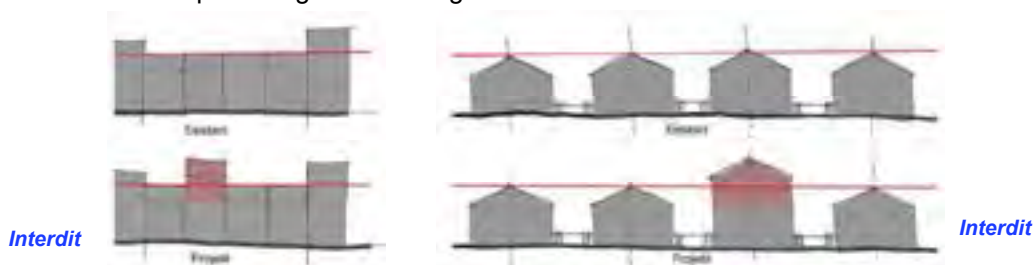
**La surélévation d'une maison qu'elle soit située dans un front bâti continu ou qu'elles appartiennent à un ensemble de maison double ou individuelle est interdite car elle rompt l'homogénéité des volumes de l'ensemble urbain.**

La surélévation peut être envisagée sur des petits ensembles de deux ou trois maisons, non protégés au titre du PLU, situées dans un front bâti continu et qui ont leurs murs gouttereaux parallèles à la rue. Dans le cas d'un projet de surélévation sur un ensemble de deux ou trois maisons, il peut être recommandé de modifier la toiture pour rendre les combles habitables afin de conserver les proportions de la façade (rapport hauteur et largeur du bâtiment au regard du rapport entre les vides et les pleins). Cette option permet de ne pas dénaturer la façade et, par ailleurs, de gérer les difficultés de liaison entre le bâtiment d'origine et la surélévation. Cependant, on évitera d'accentuer la pente de la toiture qui engendrera la création d'un pignon « hors échelle ». Les combles brisés pourront être une réponse ponctuelle, la hauteur de la ligne de brisis pouvant correspondre à la hauteur du faîtage du toit d'origine et le terrasson (partie presque plate du toit brisé) n'étant alors pas perceptible de la rue.

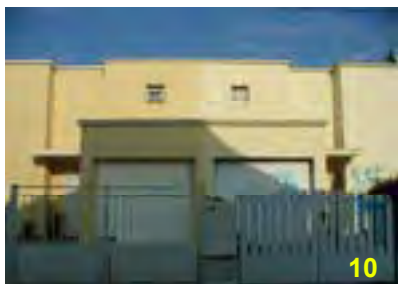
**10**  
**Lotissement Lurçat, rue Crox**  
**Les ravalements effectués, de teintes différentes, et les portails remplacés nuisent à la logique d'ensemble.**

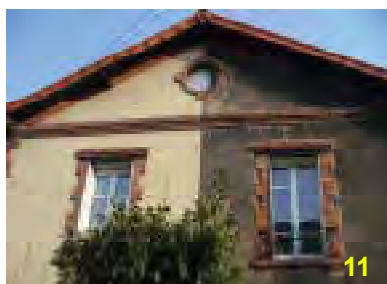
**11**  
**18 rue Génin**  
**Sur les maisons jumelles à pignon une attention particulière doit être portée à l'intervention de ravalement.**

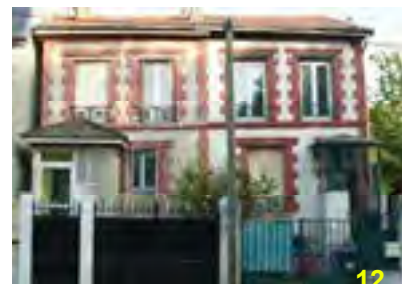
**12**  
**23 et 25 rue de la vieille Mer**  
**Les porches devant les maisons nuisent au principe de symétrie.**

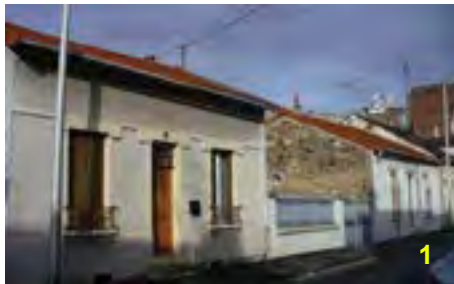
21 – 25 rue d'Arnouville  
Mur gouttereau sur rue

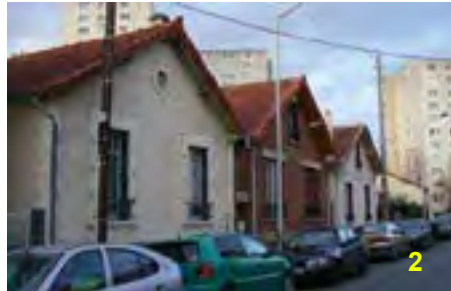
7 - 9 chemin Saint-Léger  
Mur pignon sur rue

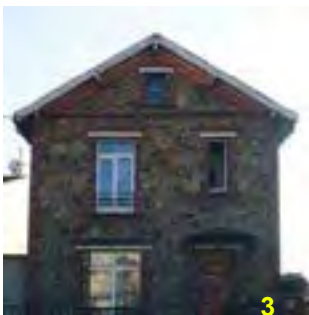
6 rue Jules Genovisie  
Façade en meulière

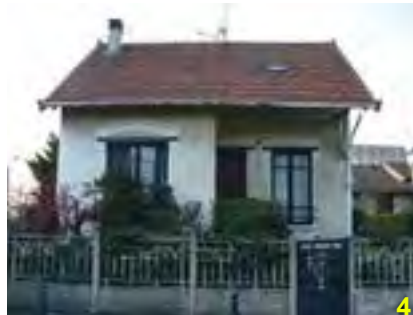
1 rue Voltaire  
Façade enduite

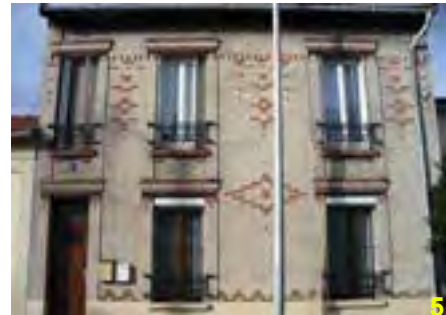
17 rue Louis Larivière  
Façade en brique

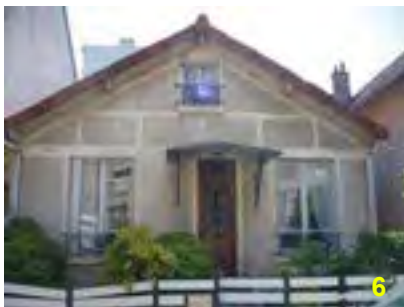
22 villa Anatole France  
Faux-colombage, marquise, garde-corps, porte d'entrée, tuiles de rive montrent qu'une grande attention a été portée aux détails.

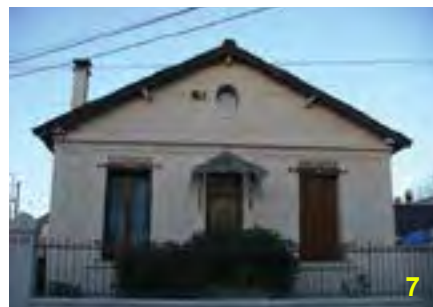
13 ter rue Berthelot  
La façade est animée par un jeu de juxtaposition de plusieurs matériaux: brique, enduit et carreaux de faïence.

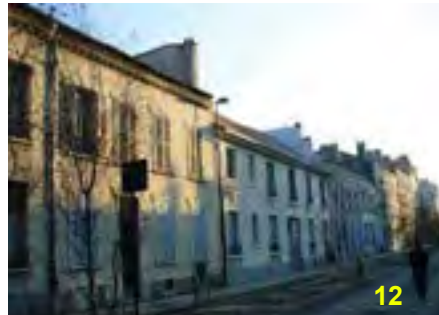
**1 à 9 rue de la légion d'honneur  
Façades enduites**

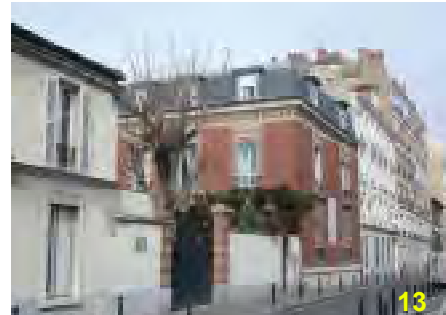
**1 rue Gaston Philippe  
Façade en brique**

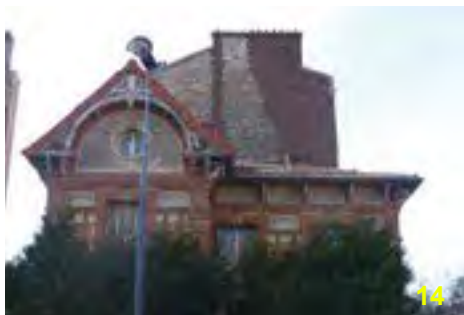
**1 rue Désiré Lelay  
Pignon ouvragé présentant des éléments de charpente soignés et diversité des matériaux qui animent la façade**

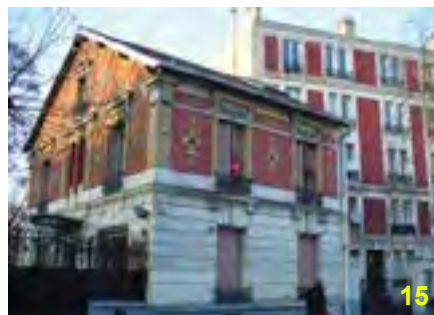
**22 rue de la légion d'Honneur  
Refends monochromes à rez-de-chaussée et briques polychromes au premier étage**

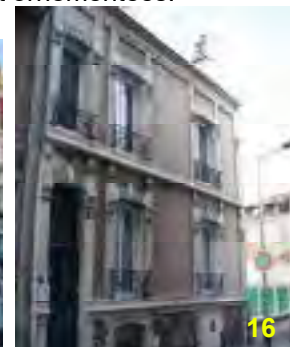
**5 impasse Thiers  
Détails soignés au niveau du soubassement ainsi que des encadrements de baies.**

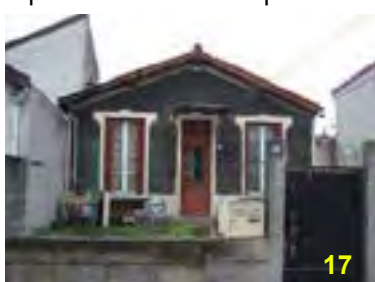
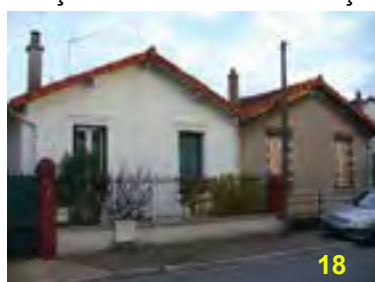
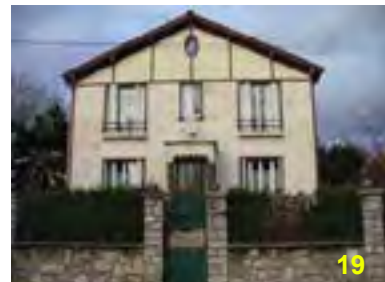
**Exemples de maisons à pignon sur rue et en retrait par rapport à celle-ci, avec trois ou deux travées selon l'emplacement de la porte d'entrée.**

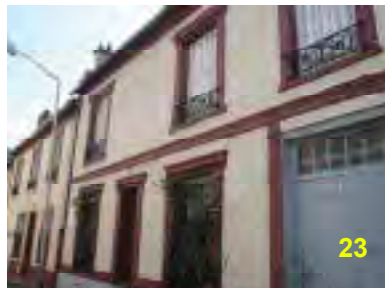
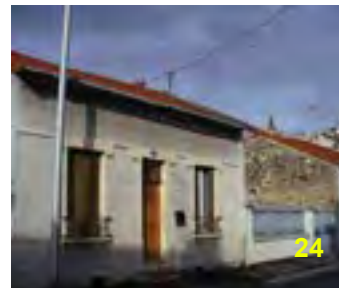
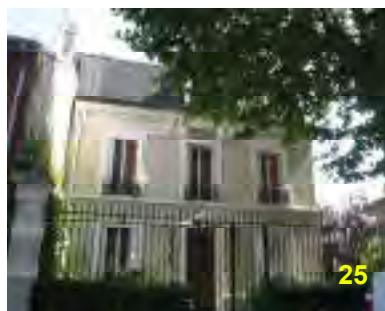
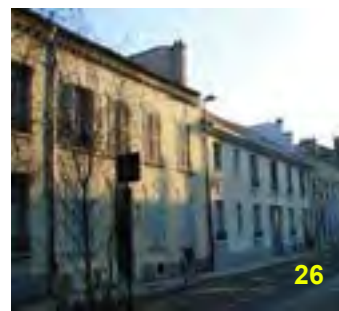
*Qu'elle soit alignée sur rue ou en retrait, la maison à mur gouttereau sur rue présente souvent des façades à trois travées, plus rarement cinq.*

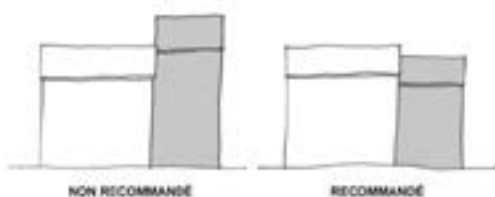
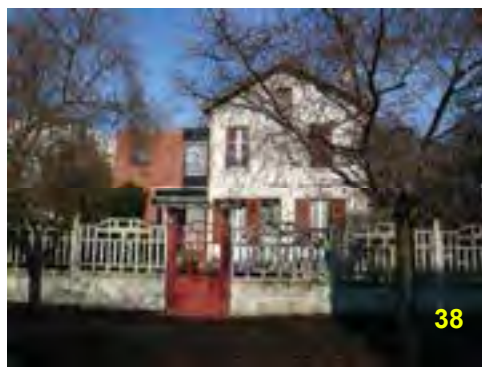
*L'extension ne nuit pas à l'architecture de la maison existante et permet de garder la lisibilité des différentes phases de construction*
