# ANNEXES INFORMATIVES

## > VOLUME 2 : PATRIMOINE

### (LA COURNEUVE- SAINT-DENIS JUSQU'A LA BRICHE

### 8.1 La Courneuve : précision sur les éléments patrimoniaux

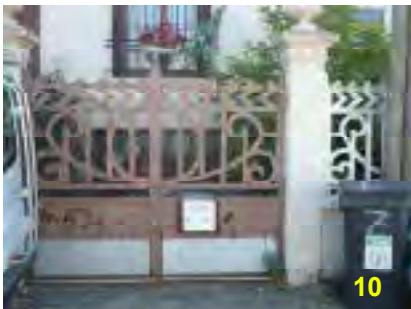
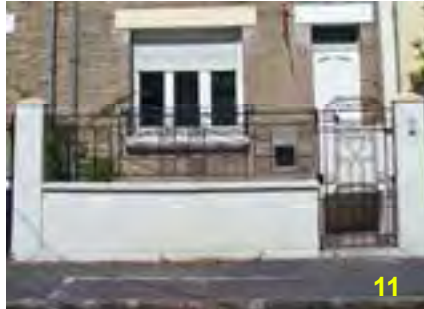
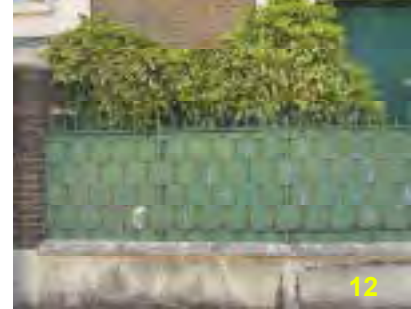
- **aux clôtures en béton**, témoignage d'une époque, qui sont relativement peu courantes à Saint-Denis (cf. photographies 4, 5 et 6),
- **aux clôtures plus originales présentant des éléments de serrurerie et de menuiserie particulièrement soignés.**

Ces clôtures peuvent clore des parcelles sur lesquelles sont implantées des maisons qui ne présentent pas d'intérêt particulier. C'est bien la clôture qui mérite alors d'être préservée en tant qu'objet urbain de qualité pouvant alors valoriser la rue.

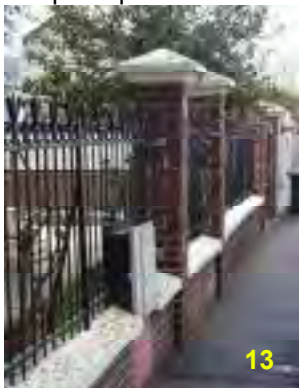
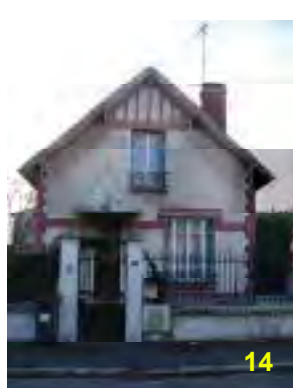
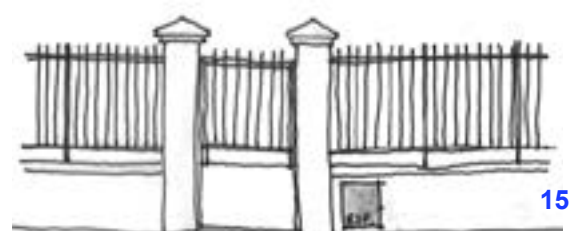
**Les boîtiers doivent être intégrés dans la hauteur du mur bahut.**

- **aux projets d'insertion de boîtiers EDF et de boîte aux lettres** qui peuvent s'avérer dommageables pour une clôture. Les boîtiers EDF seront intégrés en totalité au mur bahut et ne devront pas perturber le chaperon supérieur et dépasser le mur. Il conviendra donc de s'assurer que les dimensions du boîtier sont bien adaptées à la hauteur du mur de soubassement (c'est-à-dire que celui-ci est plus petit et qu'il peut s'inscrire dans la hauteur du mur bahut sous le chaperon supérieur). Une couleur approchant celle du mur sera recherchée pour en effacer au maximum la perception du boîtier.

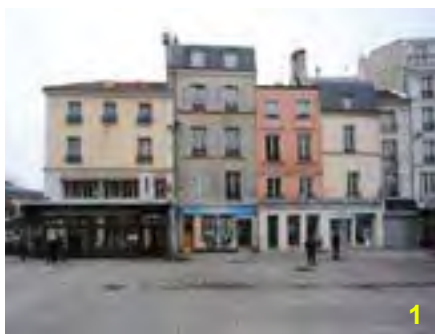
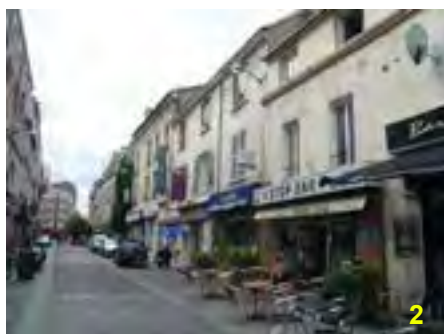
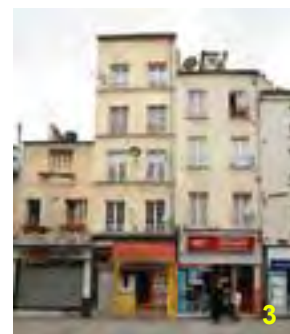
*Implantées sur un parcellaire en lanières, les constructions alignées sur rue, aux façades étroites, offrent un épannelage du front bâti découpé avec des hauteurs de bâtiments variées. Certains immeubles qui ont été surélevés après leur construction émergent aujourd'hui comme des chandelles dans le paysage urbain.*

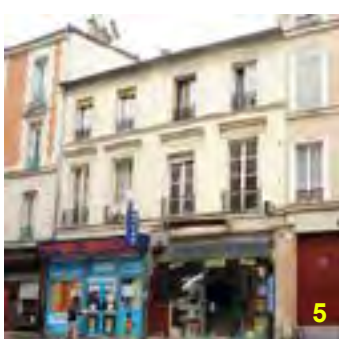
*Au 16 rue de la Charonnerie, la façade au rythme régulier et niveaux décroissants a gardé ses éléments de modénature et notamment les dais surmontant les baies du 1<sup>er</sup> étage.*

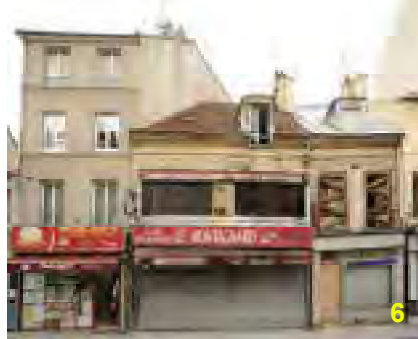
*Au 53 rue Gabriel Péri la large corniche est un vestige intéressant de l'architecture de cette époque.*

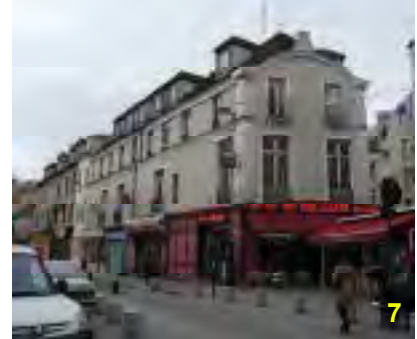
*Au 58 rue Gabriel Péri, ce bâtiment à l'architecture de transition entre classicisme et style Louis XV, est mieux préservé que d'autres bâtiments contemporains de la rue.*

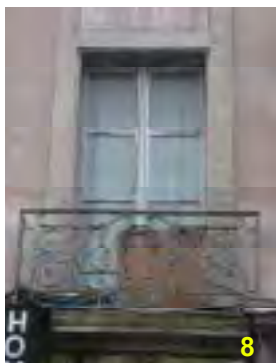
*Exemples de menuiseries à petits bois et garde-corps du 18<sup>ème</sup> siècle, âge florissant pour la ferronnerie.*

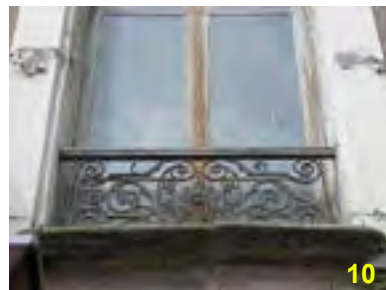
*8 et 9 - 58 rue Gabriel Péri (1730-1750)  
10 - Au 11 rue de la Charonnerie appui de baie en pierre aux angles arrondis caractéristique de l'architecture du 18<sup>ème</sup> siècle.*

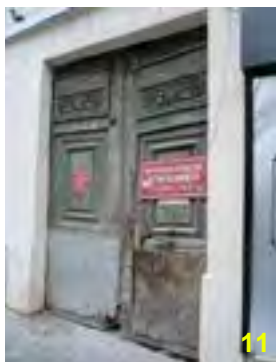
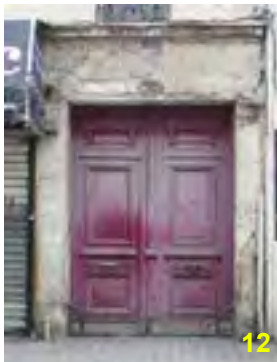
*Portes d'entrée antérieures à 1830 :*

*11 - Au 65 rue Gabriel Péri  
12 - Au 70 rue Gabriel Péri  
13 - Au 58 rue Gabriel Péri (aujourd'hui disparu)*

Les pieds d'immeubles ont souvent été largement dénaturés. Il est difficile aujourd'hui de faire émerger un principe de composition des pieds d'immeuble et d'implantation des portes d'entrée. Cependant, les quelques rares portes qui subsistent montrent que les immeubles de rapport s'ouvraient sur la rue soit par des portes piétonnes, soit par des portes cochères dont un battant pouvait être percé par une porte-guichet (porte simple percée dans un vantail de la porte cochère et donnant passage aux seuls piétons).

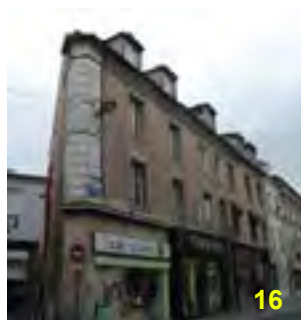
16  
*Au croisement de la rue du Jambon et de la rue Gabriel Péri, le petit pan coupé est traité avec des refends.*

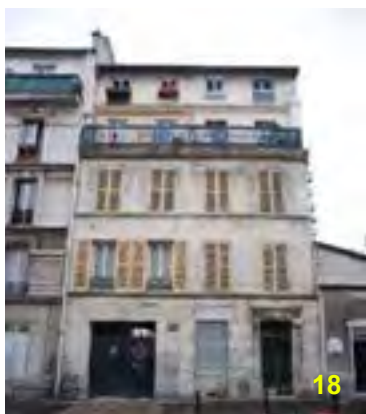
18  
*7 rue Aubert, immeuble de style restauration, prototype de l'immeuble bourgeois de la première moitié du 19ème siècle.*

**L'immeuble de style Restauration** est à la charnière des deux époques : il reprend les grandes caractéristiques de l'architecture des immeubles avant 1830. Les **façades régulières en moellons enduits au plâtre** sont agrémentées par **une corniche et des bandeaux saillants**. Elles sont animées par **des persiennes en bois**. Le **garde-corps filant au dernier étage** apparaît à cette époque (sur l'exemple ci-contre, le dernier niveau étant une surélévation tardive, le dernier étage était donc bien doté d'un balcon filant).

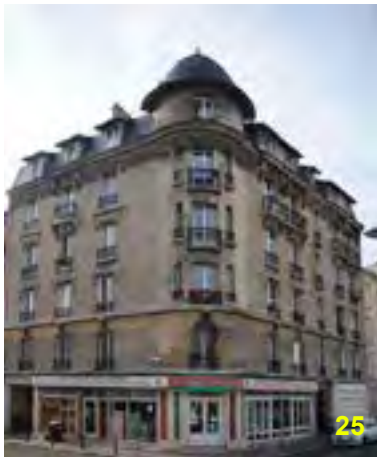
**Au 9 place du square de Geyter, l'angle arrondi doté d'une travée et surmonté d'un dôme fait figure de prou sur le jardin de Geyter.**

La brique ocre-jaune mise en œuvre au 9 square de Geyter (photo. 25) participe à l'homogénéisation de la teinte de la façade en ne se démarquant pas de la couleur de la pierre qui est encore en partie utilisée notamment pour le chaînage d'angle. Plus rarement, comme le montre l'exemple du 19 rue Denfert-Rochereau, la brique rouge est rehaussée par les chaînes aux angles et autour des baies de couleur claire reprenant ainsi le style Louis XIII et annonçant les prémices d'un éclectisme émergent avec l'utilisation déployée de la brique.

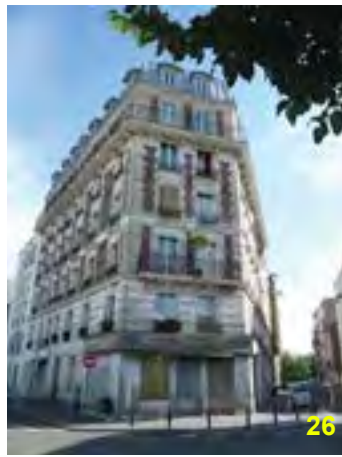
**Au 19 rue Denfert-Rochereau, immeuble de style Louis XIII : traitement de l'angle avec façade à deux travées couplées par un balcon au 2<sup>ème</sup> étage et balcon filant au 5<sup>ème</sup> étage.**

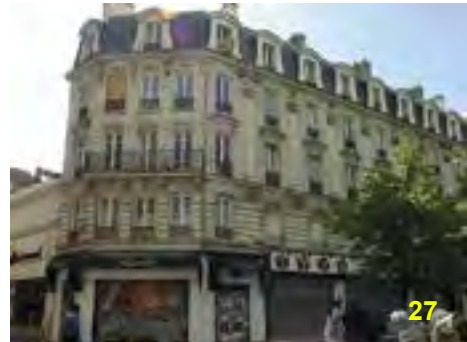
**Au 93 rue de la République, pan coupé à trois travées.**

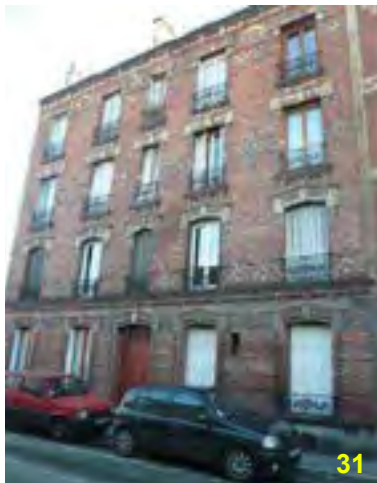
**5 travées symétriques au 24 rue Jules Gényvési construit en 1907**

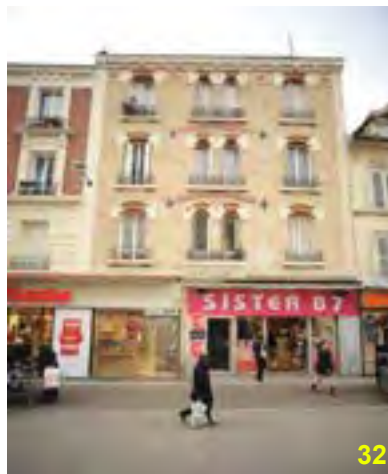
**3 travées symétriques avec baies jumelées centrales au 87 rue de la République**

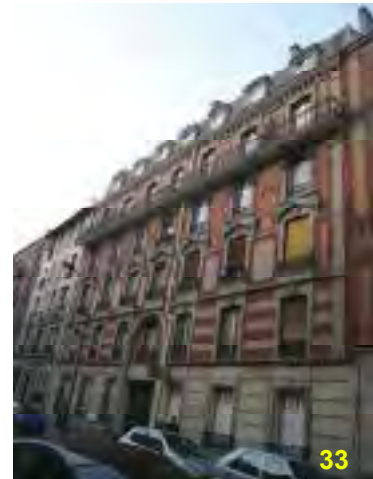
**7 travées symétriques avec porche d'entrée sous arcade au 19 rue Dézobry**

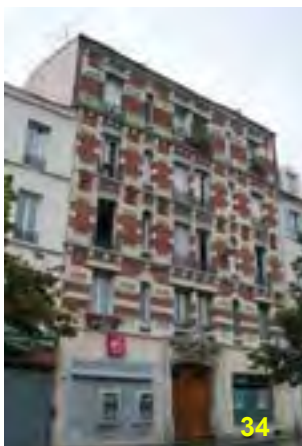
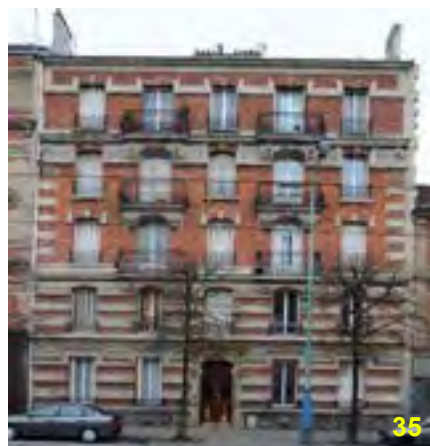
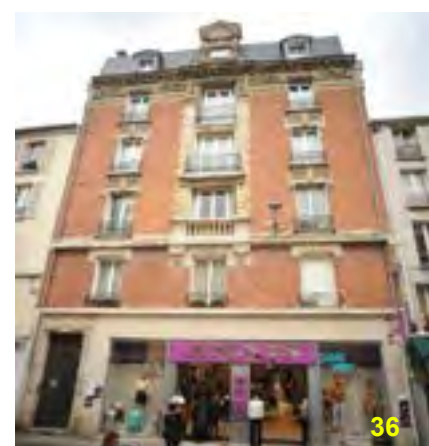
**Immeubles construits entre 1875 et 1900 qui montrent la réinterprétation qui peut être faite de l'architecture du siècle précédent grâce à l'utilisation de nouveaux matériaux qui offrent ainsi des décors variés et des façades plus colorées.**

La brique, de qualité et de couleur différentes, est souvent le matériau de base. Elle peut être **associée à la meulière**, souvent en soubassement **et au moellon enduit en parement**. On trouve aussi de nombreux éléments de **décor en céramique** qui animent ponctuellement la façade de couleurs vives. La décoration des immeubles de cette période joue ainsi avec la polychromie des matériaux. Les décors de refends, les bossages, les encadrements de baies ou les plates-bandes au-dessus de celles-ci sont réinterprétés par l'utilisation de briques aux teintes variées (ocre-jaune et ocre-rouge entre autres). Des jeux de dessin en façade par l'agencement des briques polychromes viennent aussi animer la façade. Par ailleurs, le développement des techniques industrielles est perceptible en façade avec la mise à nu de l'utilisation des linteaux métalliques au-dessus des baies.

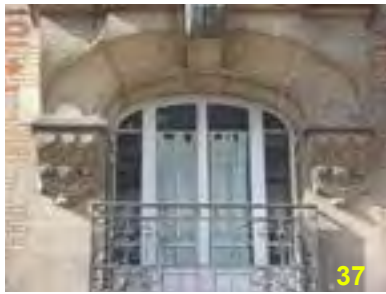
**Lignes « coup de fouet » au 27 rue de la République, pour agrémenter les garde-corps des**

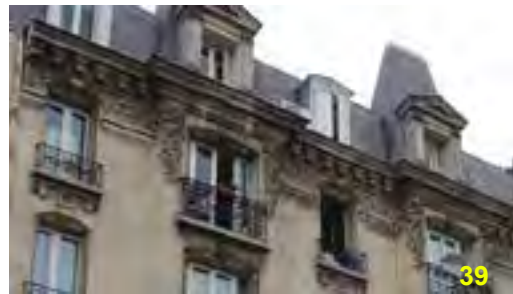
**Décor sculpté foisonnant, aux motifs de lierre et fruits, au 29 rue Gabriel Péri**

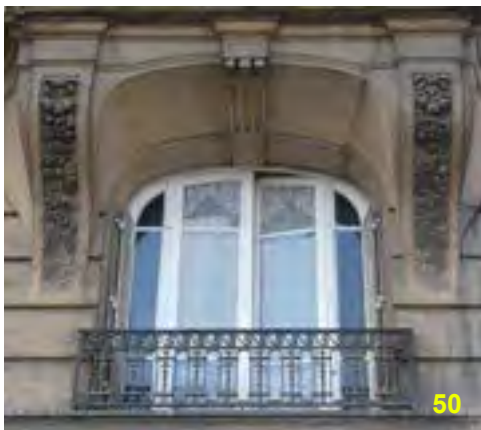
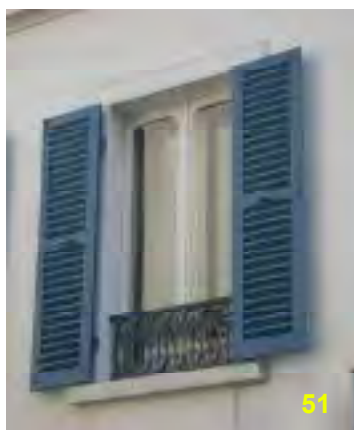
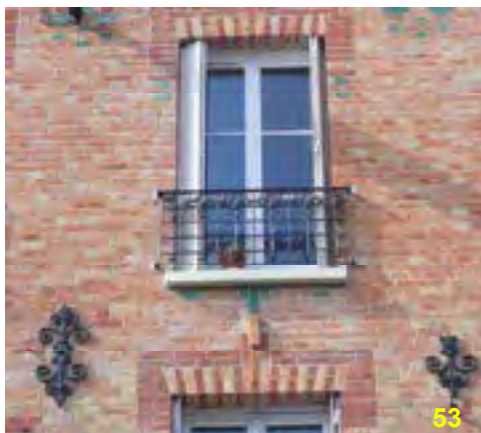
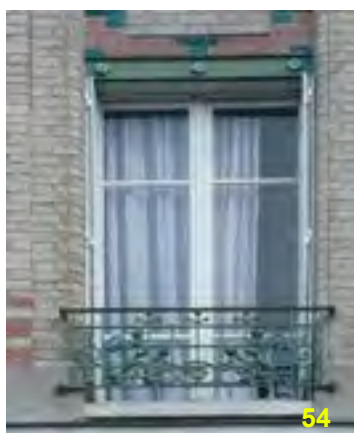
*Les menuiseries à petits bois et les éléments de serrurerie des garde-corps participent à la qualité architecturale des façades. Sur la photographie 52, la flèche montre la « surélévation » d'un garde-corps. Cette intervention est plutôt satisfaisante car le garde-corps d'origine a été conservé dans ses dispositions et la barre d'appui en rajout ne perturbe pas trop la lisibilité de l'ensemble.*

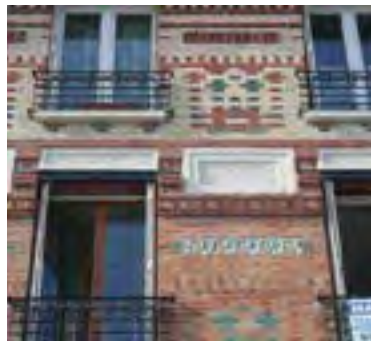
*Les éléments de céramique doivent d'être conservés et restaurés avec beaucoup d'attention.*

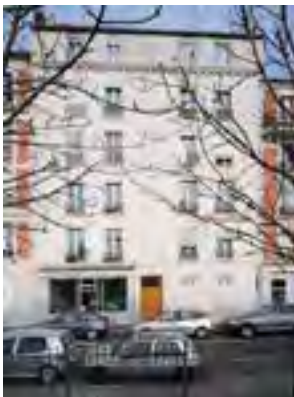
*6 place du square de Geyter*

Quand la façade a été lissée, il est recommandé de restituer les éléments de modénature. Bandeaux, corniches et appuis de baies ont en effet l'intérêt de rejeter les eaux de pluie évitant leur ruissellement sur la façade, ce qui finit par l'altérer. Par ailleurs, ces éléments sont un moyen efficace pour accrocher la lumière et animer la façade et par extension le paysage urbain. Ils participent donc à la qualité du paysage urbain. On veillera à prendre des profils de mouluration qui sont adaptés à l'époque de l'immeuble. Il est possible de reprendre des profils existants sur des immeubles de la même époque. Dans tous les cas, les bandeaux plats rectangulaires avec goutte d'eau sont interdits.

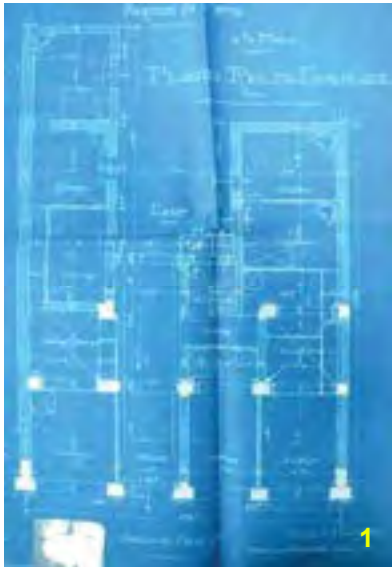
1

**Plan - permis de construire du 98 avenue du Président Wilson.**  
AMSD – PC20238  
Le schéma ci-dessus illustre le principe de la cour d'immeuble à laquelle on accède par un passage couvert ouvrant sur la rue.

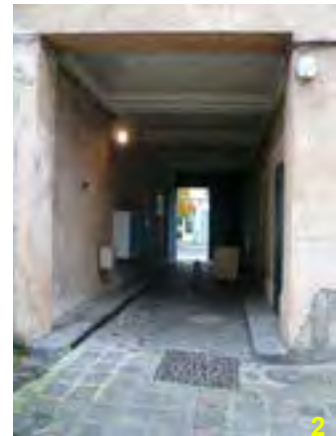
2

Passage couvert pour accéder à la cour depuis la rue

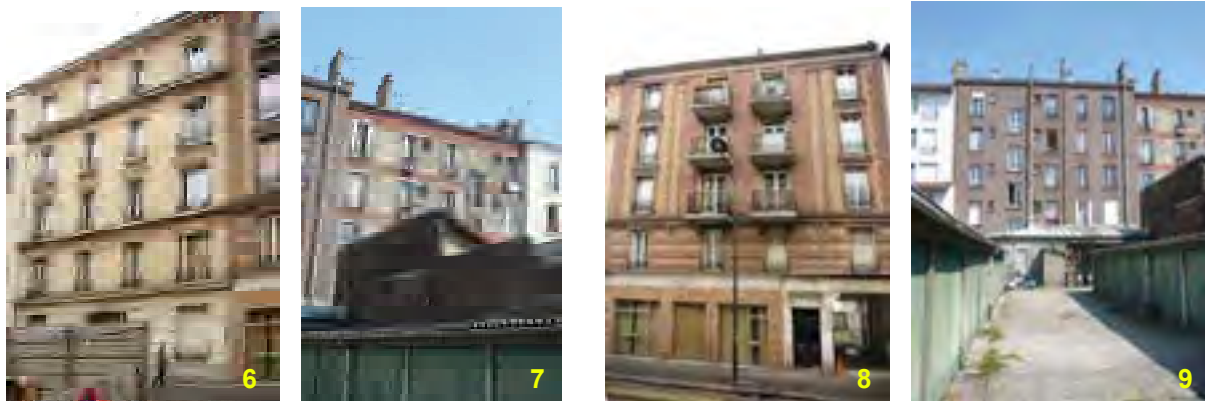
6 et 7 - Façades sur rue et sur cour au 15 rue Dezobry

Les façades sur cour ne sont pas ordonnancées comme celles sur rue et ne présentent pas d'éléments de décor (ou tout au moins relativement peu). Avec des rythmes aléatoires et des baies plus petites, elles traduisent la conception du plan qui favorise l'ouverture des pièces de service sur l'arrière (pièces d'eau et escaliers), les pièces de réception étant toujours sur rue.

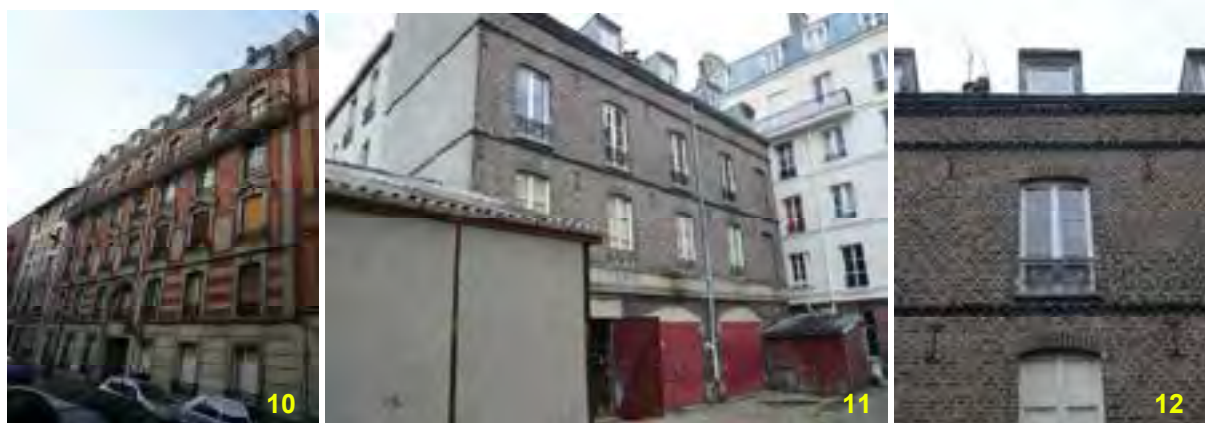
19 rue Dézobry : la façade sur rue (10) présente un décor soigné, celle sur cour (11) enduite (peut-être pas d'origine) montre que celle-ci devait être de moindre qualité, notamment au niveau des matériaux utilisés ; enfin le second immeuble sur cour (12), en retour, présente une écriture architecturale simple.

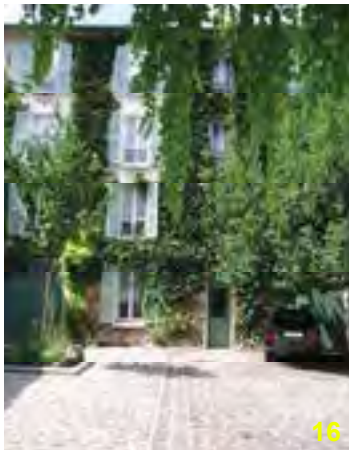
**Cour au 123 rue Gabriel Péri**  
La qualité de la mise en œuvre du sol avec les pavés et l'ambiance végétale participe à la qualification du lieu.

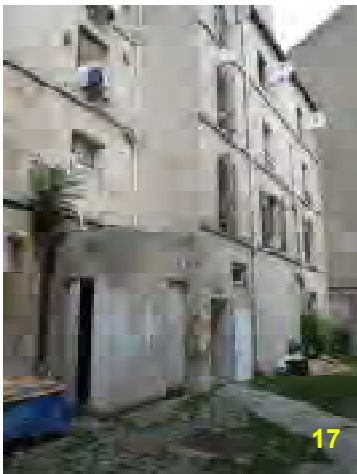
La préservation des pavés dans la cour et le nettoyage des éléments en ciment sont fortement recommandés. Par ailleurs, sur les façades, l'homogénéisation des éléments de second œuvre ainsi que le piochage de l'enduit ciment (remplacé par un enduit plâtre) participeront à la mise en valeur de celles-ci.

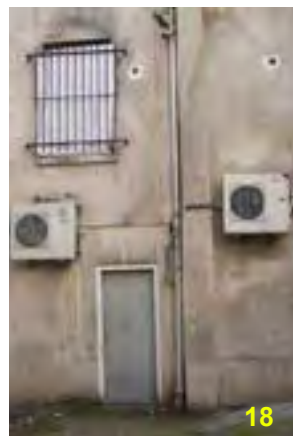
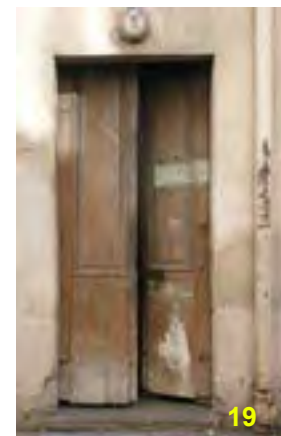
**18 et 19 – Dans une même cour, la variété des portes nuit à la cohérence générale de la cour. La porte ancienne peut servir de modèle type pour remplacer l'ensemble des portes. Dans ce cas, il convient d'en faire un relevé précis avec profil des moulurations et de l'adapter à chaque ouverture en conservant les lignes directrices à la même hauteur (plinthe, cadres, etc...)**

Les rez-de-chaussée ont parfois subi les outrages du temps avec des percements successifs et des adjonctions qui nuisent à la lecture du plan originel. Les menuiseries d'origine ont parfois été remplacées par des portes hétéroclites. Dans ce cas, **l'homogénéisation de l'ensemble des portes sur cour** est recommandée. Lorsqu'une porte ancienne est encore en place, il est intéressant d'en effectuer le relevé et de l'adapter à l'ensemble des portes sur cour.

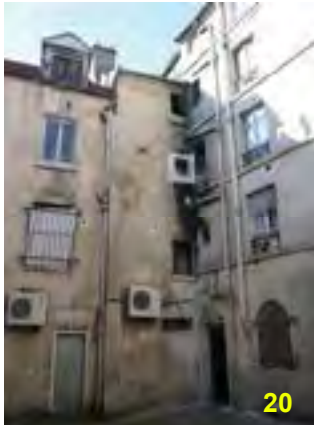
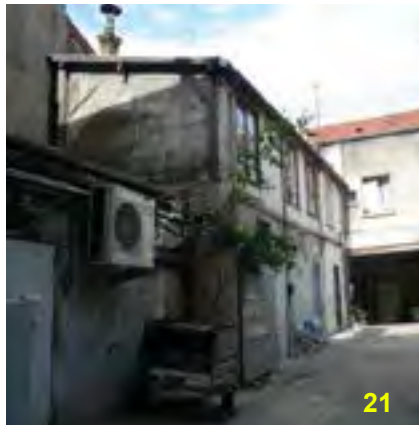
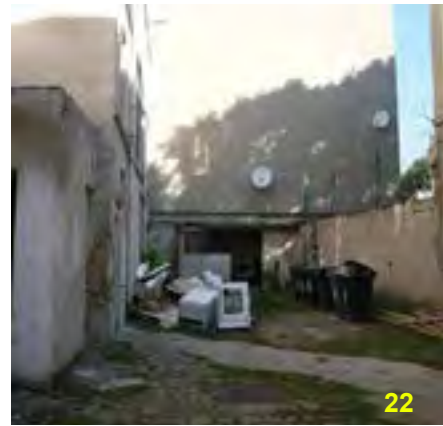
**Outre la mauvaise qualité du parement enduit en ciment qui a fini par altérer les maçonneries, les câbles, les descentes (eaux usées et eaux vannes), les climatiseurs et autres éléments anachroniques nuisent considérablement à la qualité de la cour.**

Enfin, les câbles et les descentes (eaux usées et eaux vannes) qui ont été rejetés sur les façades arrières méritent lors de travaux une réflexion quant à leur agencement futur. Il conviendrait de **purger en façade les fils électriques épars** afin de rationaliser leur distribution. De la même façon, la **suppression des climatiseurs visibles en façade** participe à la mise en valeur de la cour.

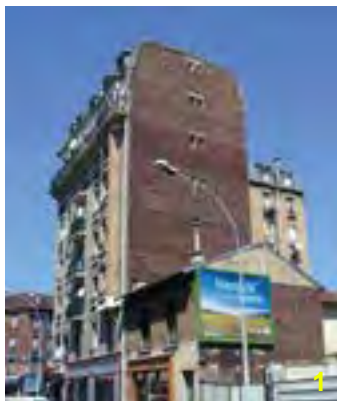
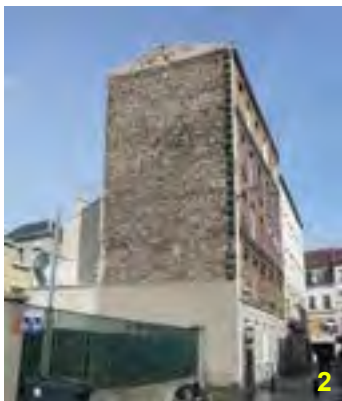
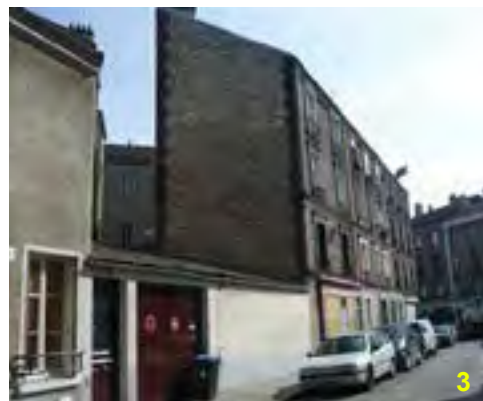
*De facture simple et composés de matériaux moins nobles qu'en façade principale, les murs pignons n'en restent pas moins des éléments architecturaux qui peuvent avoir une qualité urbaine par la vibration qu'offrent les matériaux dont ils sont généralement composés. Ils accompagnent, en quelques sortes, les façades sur rue.*

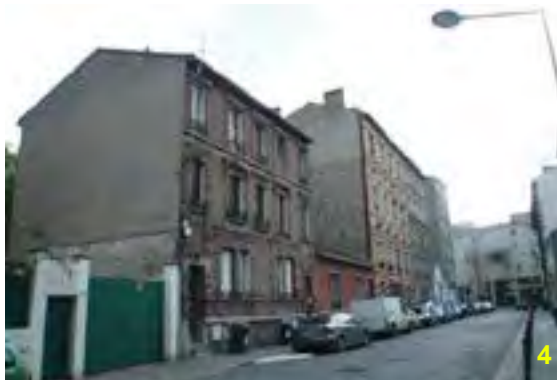
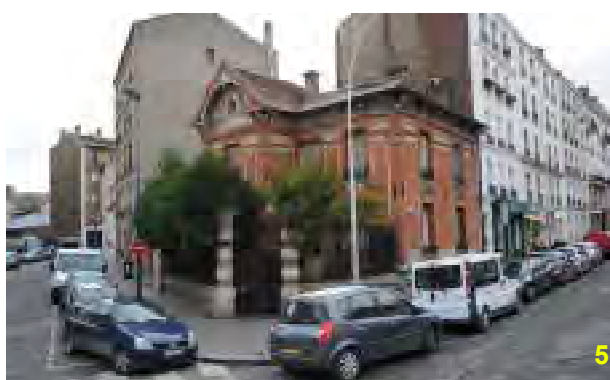
*Les exemples, rue Bonnevide et rue Désiré Lelay, montrent que les pignons enduits de ciment présentent une planéité d'un gris monochrome qui ne correspond pas au paysage urbain des rues des quartiers.*

Lorsqu'un mur pignon « sert de fond de scène » ou accompagne un bâtiment qui a été protégé au titre du PLU, il convient de s'interroger sur la qualité paysagère de ce mur. Un édifice protégé au titre des Monuments Historiques génère une servitude dite des abords sur un rayon de 500 m autour de l'édifice. La protection d'un bâtiment au titre du PLU n'engendre aucune servitude alentour. Cependant, **les bâtiments proches et notamment mitoyens peuvent participer à la bonne insertion urbaine des bâtiments protégés et à leur mise en valeur.** Aussi, les bâtiments de faible hauteur ménagent souvent des vues sur des murs pignons. Ceux-ci doivent donc être traités avec une attention particulière tant d'un point de vue esthétique que technique. Les murs pignons sont souvent les premières « façades » qui reçoivent de l'isolation par l'extérieur. Ces interventions qui deviennent quasi systématiques ne doivent pas se faire sans une analyse préalable du bâtiment et de son environnement paysager et urbain. En effet, outre la notion de valorisation urbaine, l'application d'une isolation par l'extérieur mérite une étude technique et thermique poussée. La mise en œuvre de ce type de procédé sur des éléments de maçonnerie ancienne peut engendrer des désordres importants qu'il convient d'éviter.

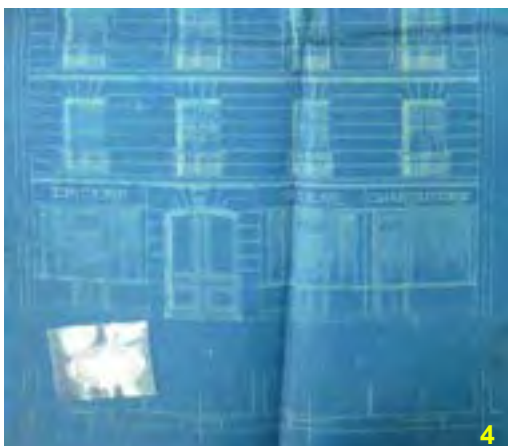
*Extrait de la façade du permis de construire du 98 avenue de Paris  
AMSD – PC20238*

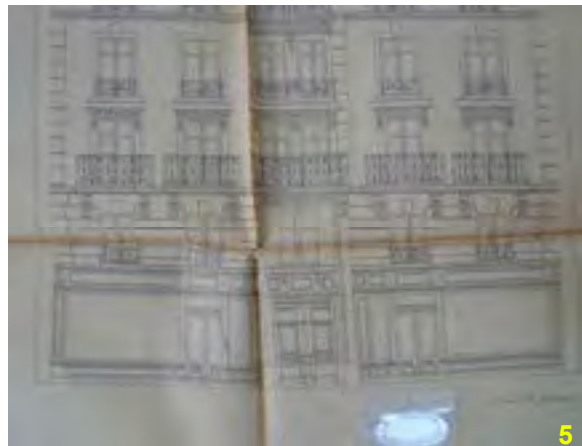
*Extrait de la façade du permis de construire du 246 avenue de Paris  
AMSD – PC20238*

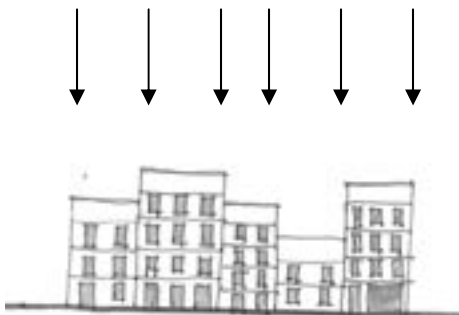
9 - Les rythmes parcellaires doivent être préservés : les devantures de commerce doivent prendre en compte les pleins et les vides des façades et ne pas perturber leur lecture.

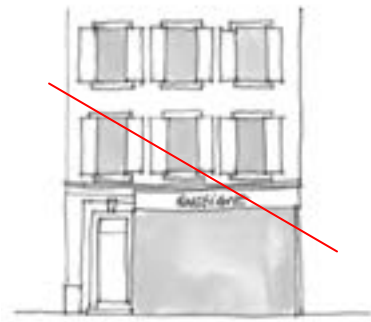
Mauvais exemple

10 - Les devantures doivent être composées en proportion avec l'ensemble de la façade et ne doivent pas déborder sur des éléments de modénature tels que bandeau ou encadrement de baie.

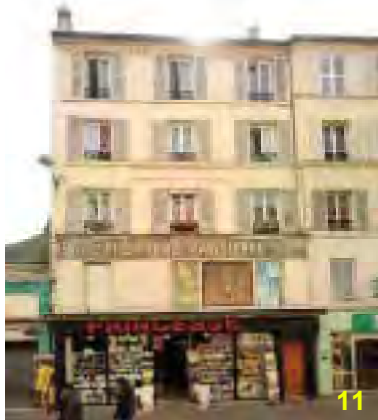
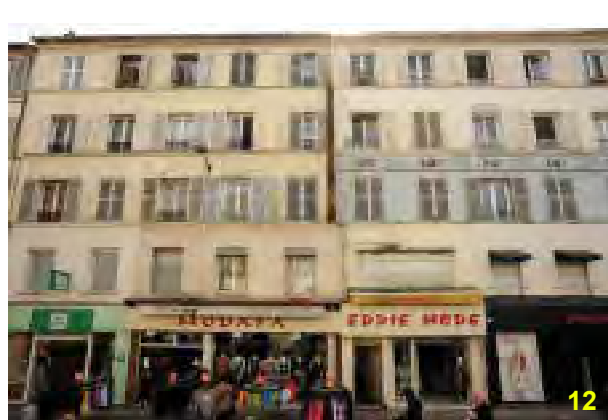
Rue de la République, les devantures anciennes encore en place. Jacques MANGIN - UASD - Département de la Seine-Saint-Denis

Les devantures doivent se situer sous le niveau du bandeau intermédiaire qui sépare le rez-de-chaussée du premier étage. Les enseignes et devantures anciennes qui ont été conservées sur plusieurs niveaux de façades des trois immeubles situés rue de la République mériteraient d'être préservées et restaurées car elles participent à l'intérêt historique de la ville et à l'intérêt architectural des immeubles.

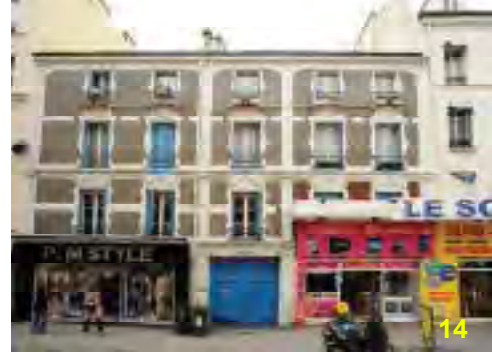
**13 - Le dessin ci-dessus illustre les mauvaises pratiques : le « mitage » au premier étage de la façade par l'installation d'une devanture supérieure est interdit. Les fenêtres des étages doivent être conservées dans leurs dispositions d'origine.**

**14 - La devanture qui s'impose sur un demi-niveau du premier étage nuit à la composition d'ensemble de la façade.**

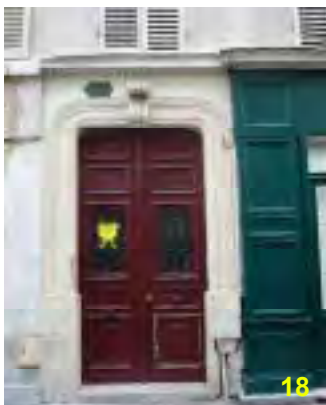
**Rue Aubert**  
**La devanture ancienne a été restaurée permettant la préservation des éléments de modénature d'origine.**

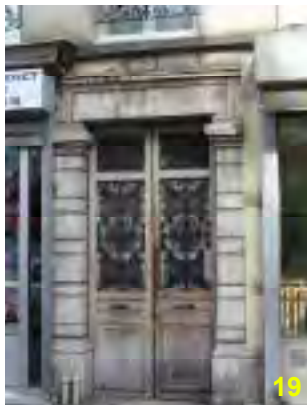
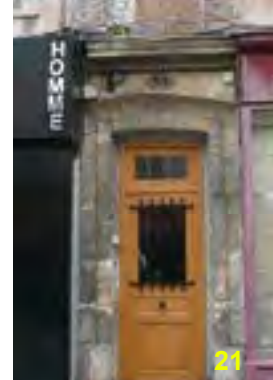
**19, 20 et 21 – Les devantures empiètent trop souvent sur l'encadrement de la porte et sur le bandeau supérieur du rez-de-chaussée dénaturant les composantes et l'équilibre originel du bâtiment.**

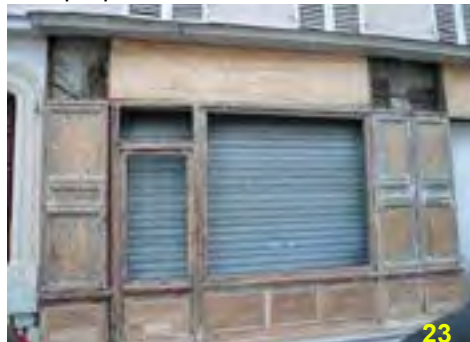
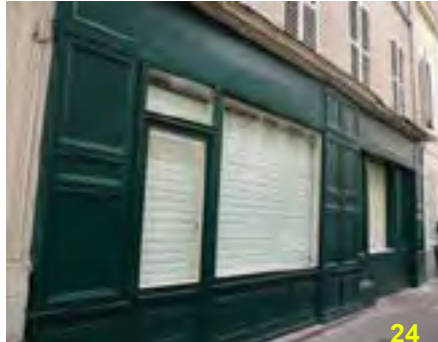
Les **devantures en applique** se trouvent généralement sur les immeubles antérieurs à la fin du 19<sup>ème</sup> siècle. Ce sont des **coffrages menuisés en saillie par rapport au nu de la façade** qui doivent se situer sous le niveau du bandeau intermédiaire. Il existe encore quelques anciennes devantures en applique à Saint-Denis. On veillera si possible à les conserver et à les restaurer ou tout au moins à les remplacer selon les mêmes proportions et dessins.

*Rue Aubert, exemple d'une ancienne devanture en applique en cours de restauration (23) et restaurée (24). Ce type d'intervention valorise l'immeuble et par extension la façade urbaine de la rue.*

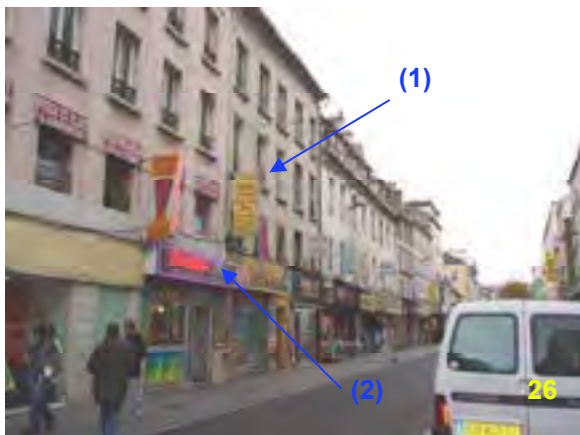
Les **enseignes en bandeau (1)** doivent être **intégrées au dessin de la devanture**. Elles sont généralement positionnées dans le bandeau supérieur. Leur dimension doit rester en proportion avec l'ensemble de la façade et ne pas « mordre » sur des éléments de modénature ou des éléments de second œuvre, comme par exemple des garde-corps.

Les **enseignes en drapeau (2)** impactent généralement lourdement le paysage urbain. Aussi celles-ci doivent être limitées en taille (voire parfois interdites) notamment lorsque la pose d'une enseigne en bandeau est déjà envisagée sur une devanture. Les enseignes en drapeau ne peuvent pas être posées au niveau des étages supérieurs de l'immeuble. Elles sont de préférence de couleur relativement neutre et installées au niveau du bandeau intermédiaire entre rez-de-chaussée et premier étage, en s'assurant que ce dernier n'est pas altéré par la pose.

*Rue Gabriel Péri, les enseignes en drapeau perturbent la lecture du front bâti de la rue.*

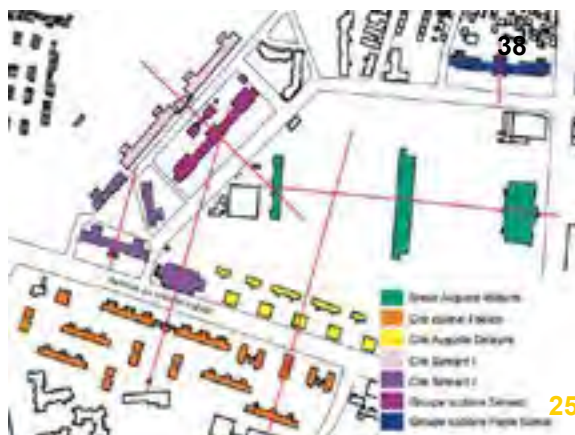
**Groupe de Geyter**

En rouge, les axes de symétrie montrent que Lurçat travaillait à l'échelle de la ville et non pas seulement à celle des cités, les compositions d'ensemble se faisant les unes au regard des autres.

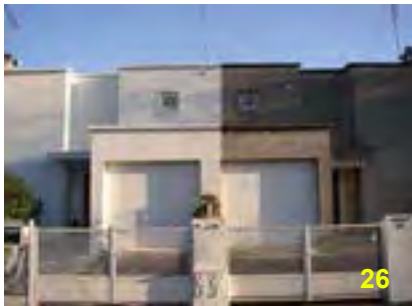
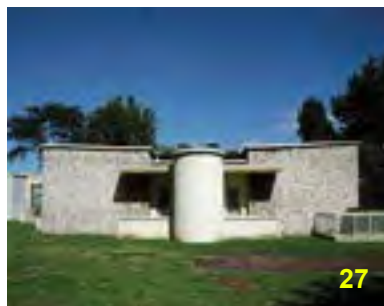
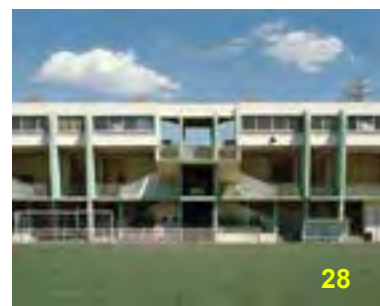
*Symétrie parfaite sur de nombreux bâtiments dessinés par Lurçat.*

*Les pavillons « Lurçat » sont des maisons jumelées. L'intervention sur une maison doit prendre en compte sa « jumelle ». Ici le ravalement de l'une nuit à l'ensemble qui n'est pas cohérent.*

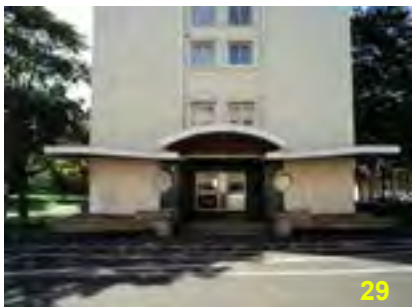
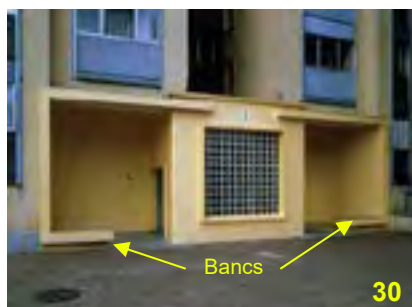
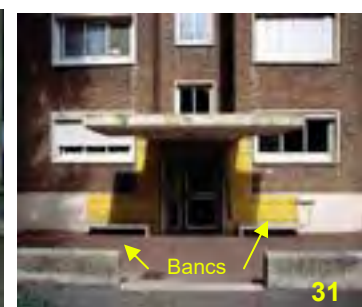
*La grande qualité du traitement des pieds d'immeuble est récurrente dans l'œuvre de Lurçat. L'utilisation d'éléments tels que bancs, auvents, alcôves, favorise les rencontres et les échanges. Par ailleurs, le vocabulaire architectural utilisant oculi, fenêtres en bandeau, porte-à-faux, pavés de verre, céramiques fait référence à l'architecture des années 1930.*

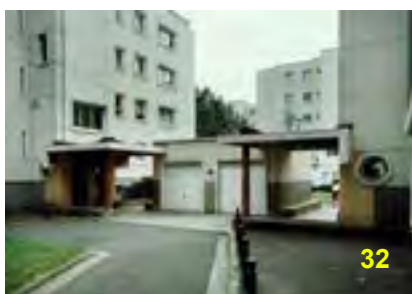
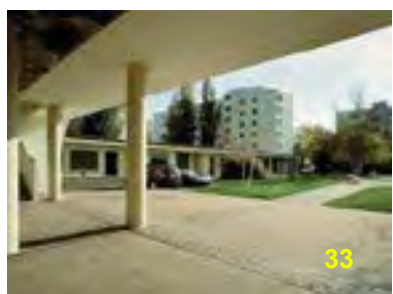
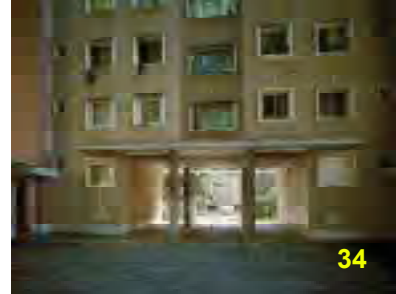
- **préserver les passages couverts ouverts.** Ils offrent ainsi des vues sur les cœurs d'îlot souvent plantés. Ces percées visuelles participent à la qualité de l'espace et à la fluidité des circulations tout en marquant une entrée dans un espace semi-privatif. Les auvents et passages sur pilotis devront être conservés dans leurs dispositions d'origine ou supposées, que ce soit pour les ensembles de logements collectifs ou pour les équipements.

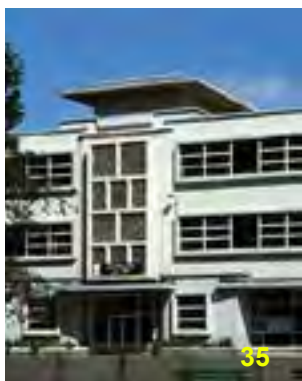
Ecole André Diez

*Les fenêtres en bandeaux et les angles traités en arrondis sont des éléments caractéristiques de l'architecture d'André Lurçat pouvant faire référence à l'architecture des années 30. Par ailleurs, les encadrements de baies saillants, les bandeaux marquant les acrotères, les porte-à-faux sont aussi des éléments qui marquent l'architecture de Lurçat.*

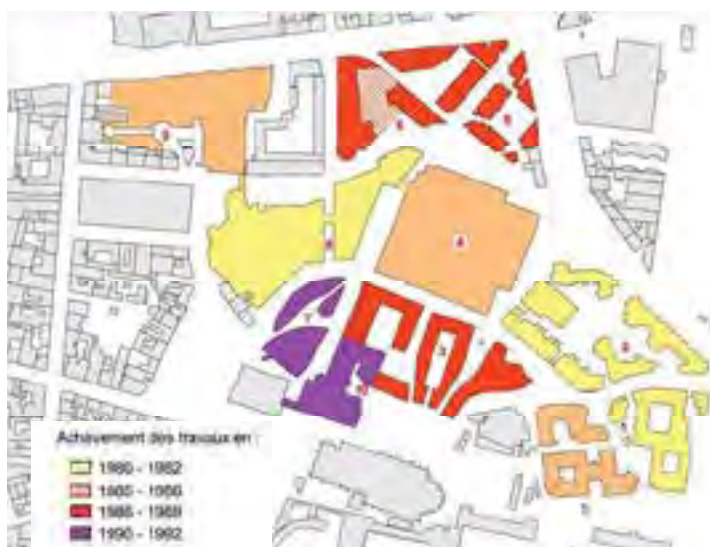
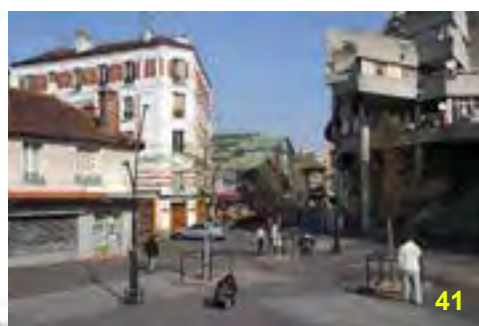
*La ZAC Basilique en dialogue avec les constructions existantes.*

Le projet de la ZAC Basilique offre un maillage serré des circulations qui s'ouvrent et se dégagent autour de la Basilique, repère historique et urbain majeur dans la cité. Le projet favorise ainsi les échanges avec la ville médiévale aussi bien d'un point de vue des liaisons que des gabarits qui respectent les îlots limitrophes.

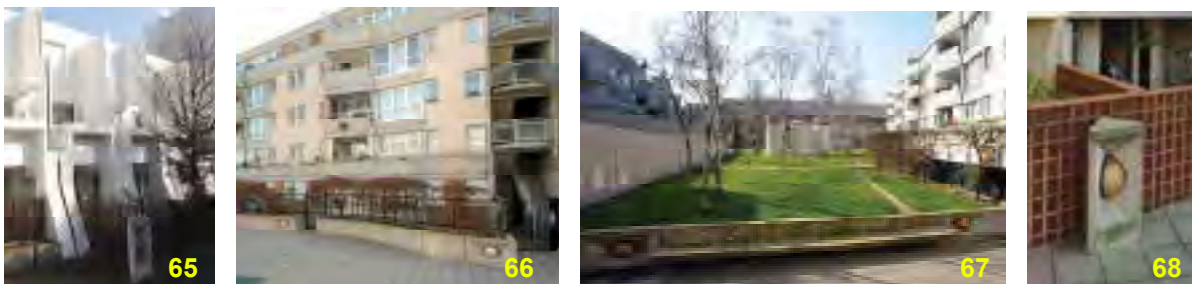
*Isolées ou intégrées au mobilier au niveau des bancs ou dans les jardinières, posées verticalement ou horizontalement, les bornes lumineuses se retrouvent sur chacun des îlots. Ce module rectangulaire intégrant l'éclairage pourrait être repris systématiquement comme seul modèle que ce soit au sol ou en élévation afin de favoriser la cohérence de l'ensemble. La forme pourrait être réutilisée avec des matériaux actuels.*

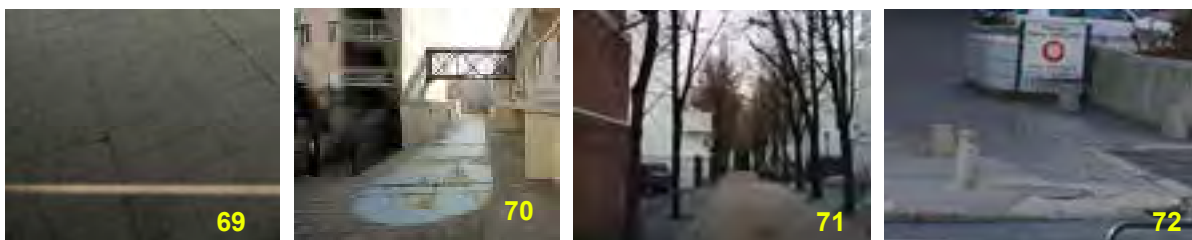
*Les dalles en ciment se retrouvent à rez-de-voir sur la place du Caquet et au niveau des dalles. Les fissures et éclats nuisent à la perception de l'espace.*

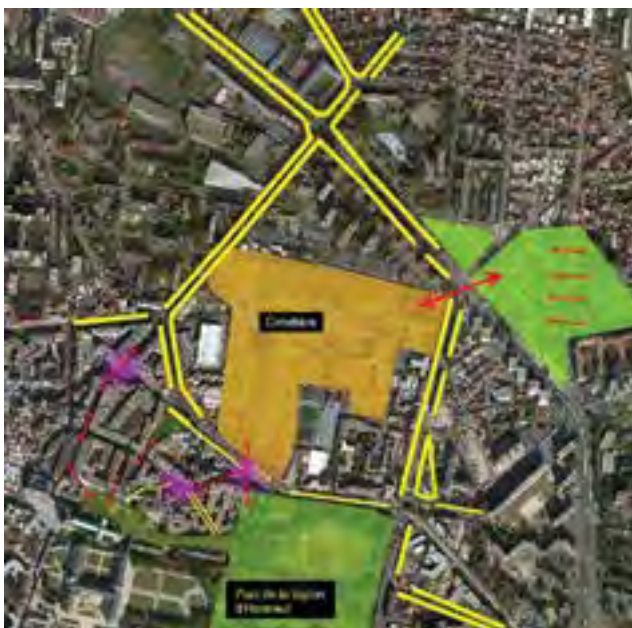
*Schéma illustrant l'importance des espaces paysagers autour de la ZAC Basilique. En rouge sont indiquées les liaisons à maintenir, à créer ou à renforcer. Les alignements d'arbres discontinus mériteraient d'être renforcés.*

Malgré la présence du végétal dans la ZAC Basilique, il conviendrait de perpétuer la pénétration de la verdure en son sein afin de favoriser les coutures entre les différents îlots. Dans ce cadre, la réflexion sur la ZAC Basilique doit déborder sur les quartiers voisins pour s'inscrire dans le prolongement des espaces existants et aider à mieux lier la ZAC Basilique à son environnement notamment au nord. Les espaces verts en diffus méritent d'être préservés.

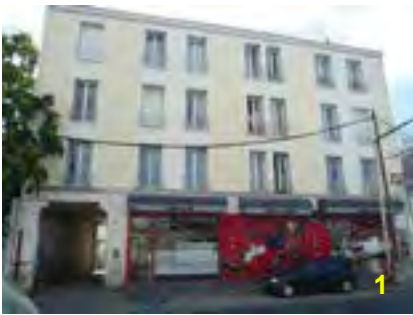
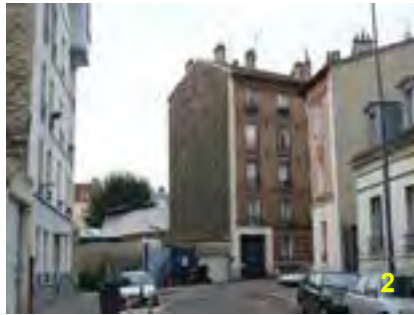
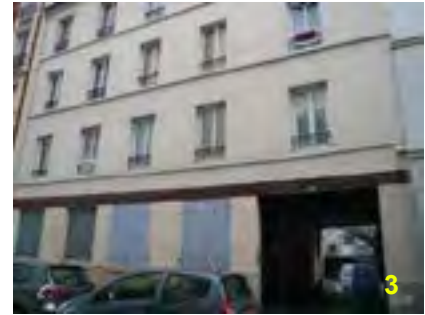
Ces immeubles qui cachent une activité industrielle en cœur d'îlot sont dotés sur une des deux travées latérales d'un passage charretier permettant l'accès à la cour de distribution.

Micro-sites industriels à l'arrière d'un immeuble aligné sur rue :  
 a - 25 rue du Landy  
 b - 11 rue Riant  
 c - 15 boulevard Carnot

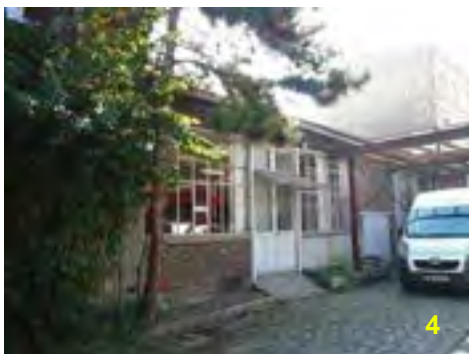
Ancienne distillerie au 15 boulevard Carnot

La cour relativement large permet de desservir des bâtiments qui se déploient sur les trois côtés, laissés libres, de celle-ci.

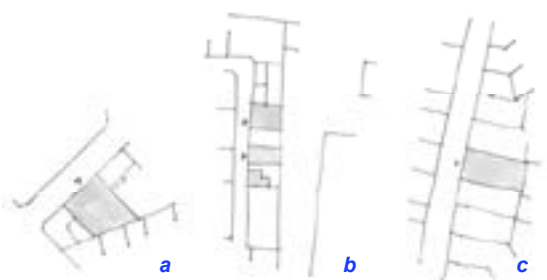
Les ateliers sur rue épousent la totalité de l'ensemble de la parcelle. Parfois, une cour accessible de la rue et sur la profondeur de la parcelle permet d'accéder latéralement au(x) bâtiment(s).

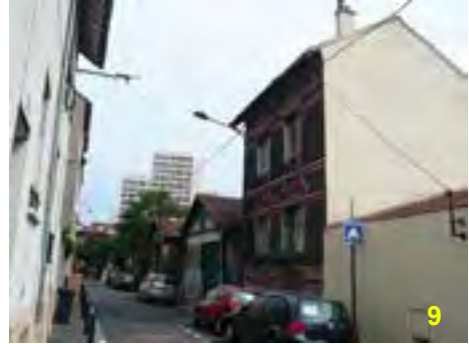
Chaudronnerie de cuivre et de fer aux 8 et 12 rue Roussel

Sur certains sites, comme le 8-12 rue Roussel, les bâtiments sont implantés en front de rue les uns après les autres ménageant l'espace d'une cour entre chaque bâtiment sur rue.

Exemples de plan masse de micro-sites alignés sur la rue  
 a - 13 rue Riant  
 b - 8 et 12 rue Roussel  
 c - 14 rue Dezobry

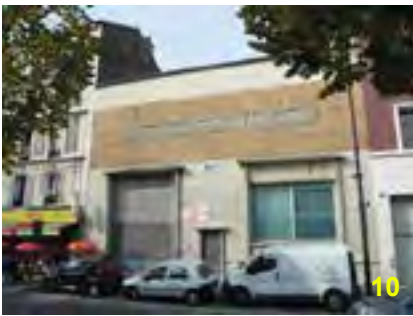
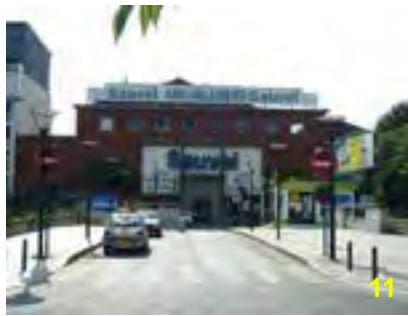
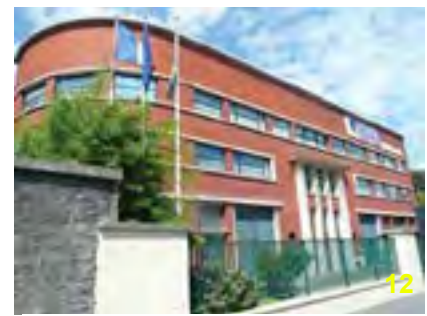
Ces façades, largement identifiables, usent d'une écriture architecturale précise et composée utilisant un vocabulaire caractéristique faisant référence en certains points à l'architecture monumentale avec, notamment, la réinterprétation des porches pour magnifier l'entrée et des architraves pour couronner l'ensemble. La composition symétrique renforce l'impact visuel de ces façades dans le front urbain continu.

Les façades-vitrines ouvrant sur l'avenue du Président Wilson datent du second quart du XX<sup>ème</sup> siècle. Cette nouvelle forme dans la composition et l'écriture architecturale des façades industrielles cherche à magnifier l'activité cachée à l'arrière.

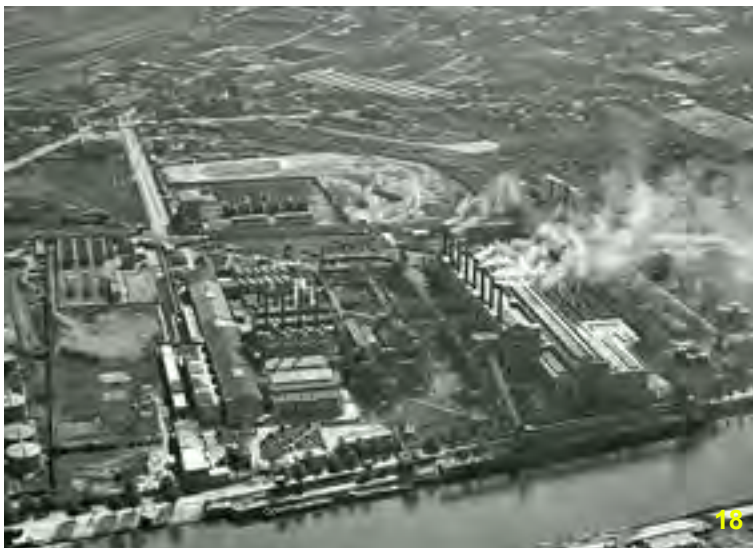
*Vue générale du site des centrales thermiques en 1946, © IGN*

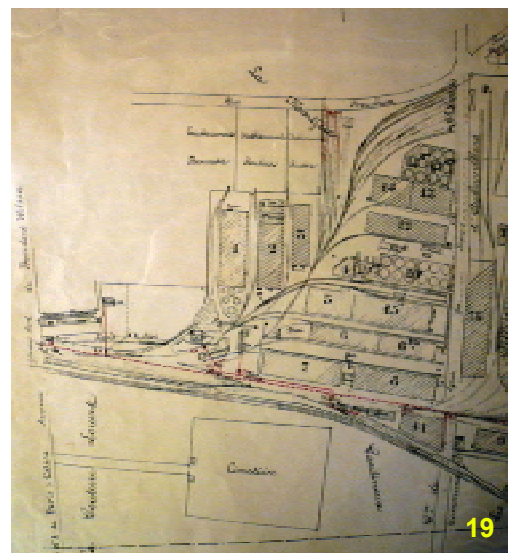
*Plan des installations et du réseau de voies ferrées internes des EMGP, vers 1930. Archives de Paris, D8J 818*

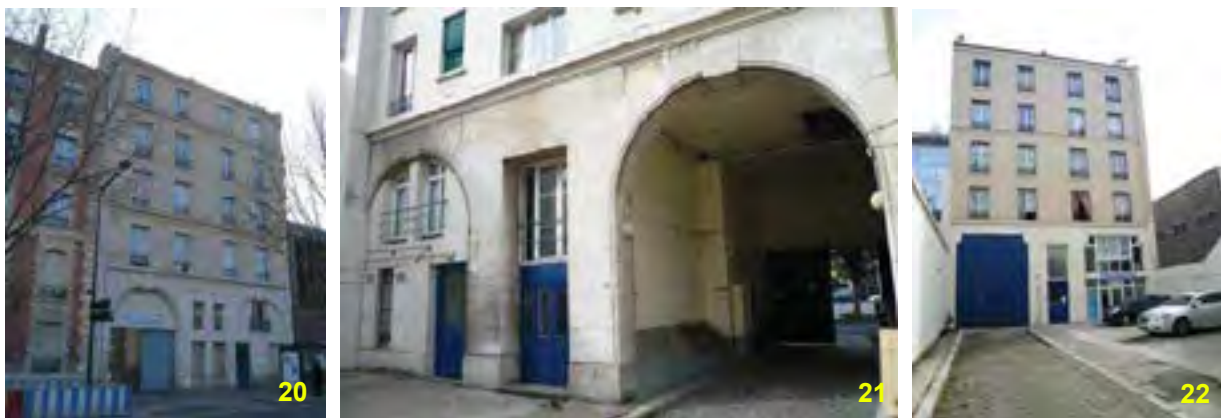
*Chemin de fer industriel au 124 avenue du Président Wilson.*

*Le porche sur rue permettait le passage du chemin de fer jusqu'au fond de la parcelle. Aujourd'hui les traces des rails ont totalement disparu mais le passage, partiellement comblé, garde dans une certaine mesure la mémoire de cet axe de communication nécessaire pour le déploiement des activités sur la Plaine.*

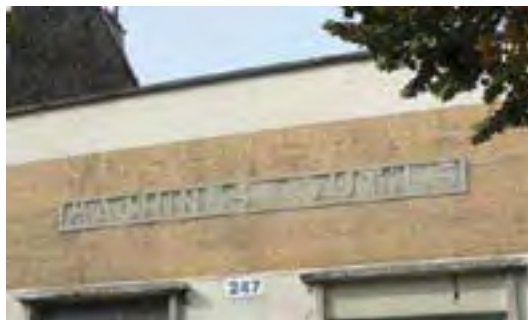
*Si les lettres du nom de l'entreprise « Cazeneuve » ont été déposées, le bandeau en bas-relief dans lequel on peut lire « Machines-outils » rappelle la fonction du site.*

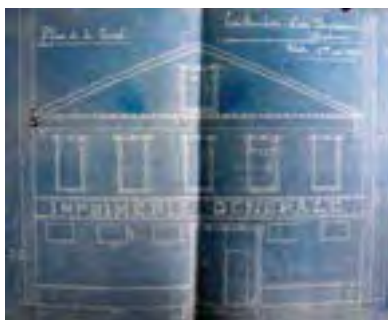
*Le plan de l'élévation de la façade de l'imprimerie située rue Dézobry permet de comprendre que le bandeau aujourd'hui en ciment accueillait à l'origine la dénomination « Imprimerie générale ».*  
AM 2 O 80

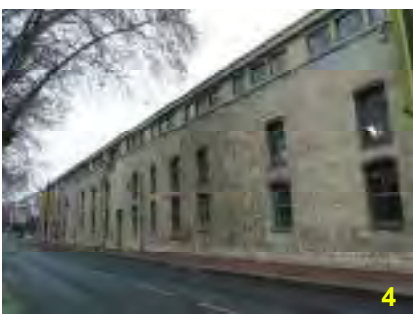
**Anciens magasins des EMGP**  
**Petits moellons de pierre**

Les halles sont toujours composées d'**une structure**, surmontée d'une charpente, qui suit **une trame régulière**. L'ensemble des éléments composant la halle suit le rythme de la structure primaire. Les matériaux de remplissage sont **souvent des petits moellons de pierre ou de la brique** de plus ou moins bonne qualité.
