# ANNEXES INFORMATIVES

## > VOLUME 2 : PATRIMOINE

### (LA COURNEUVE- SAINT-DENIS JUSQU'A LA BRICHE

### 8.1 La Courneuve : précision sur les éléments patrimoniaux

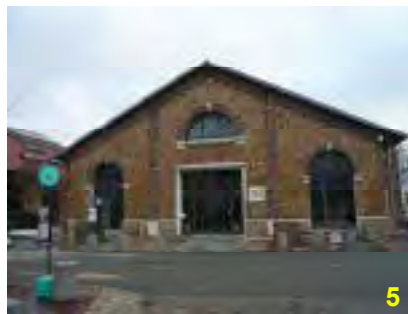
**Magasin 124 des EMGP**  
**Caillasses et briques**

Les halles sont toujours composées d'**une structure**, surmontée d'une charpente, qui suit **une trame régulière**. L'ensemble des éléments composant la halle suit le rythme de la structure primaire. Les matériaux de remplissage sont **souvent des petits moellons de pierre ou de la brique** de plus ou moins bonne qualité.

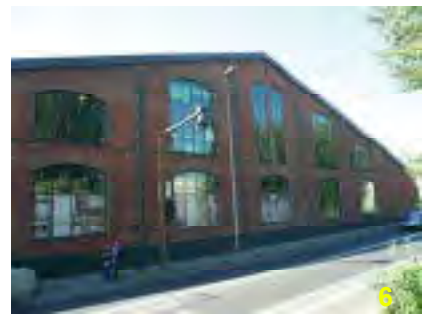
**Usine Tréfiméteaux**  
**Structure métallique et brique**

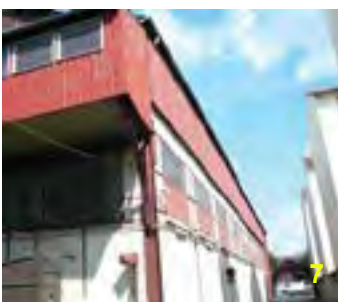
**Usine de lessive Phenix**  
**Eclairage latéral par de grandes baies filantes au niveau des murs gouttereaux ou des murs pignon.**

Les murs gouttereaux **percés de baies peuvent apporter une lumière latérale**. Ces baies, parfois relativement hautes, sont généralement situées à l'entraxe des travées sur les murs gouttereaux. Les murs pignons qui peuvent reprendre ces dispositions, peuvent aussi être dotés de percements, portes ou fenêtres, qui ne correspondent pas à ceux des murs gouttereaux. Ils sont, par contre, toujours traités dans un souci de symétrie parfaite de la façade.

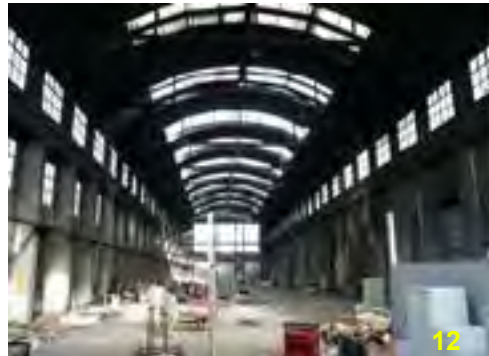
**Entrepôt de la SNCF**  
**Charpente béton**

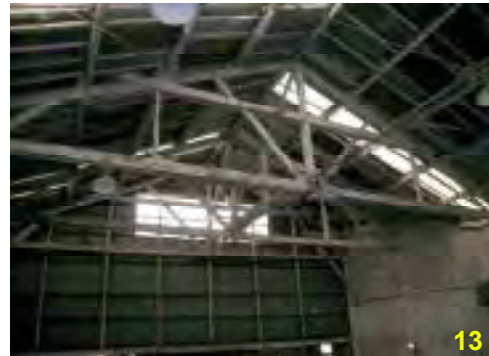
**Ateliers Ribier**  
**Charpente bois**

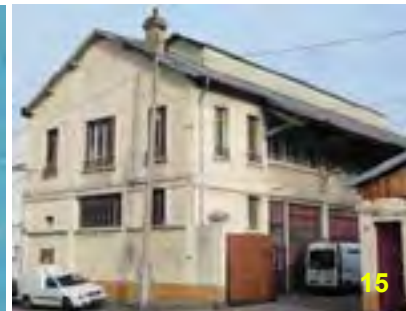
**Usine Roche au 21 rue de la Montjoie**  
**Ces deux exemples illustrent la mise en œuvre du lanterneau en partie supérieure, au dessus du faitage de la halle. Dans les deux cas, le lanterneau n'est plus utilisé, soit il a été supprimé, soit il a reçu un bardage.**

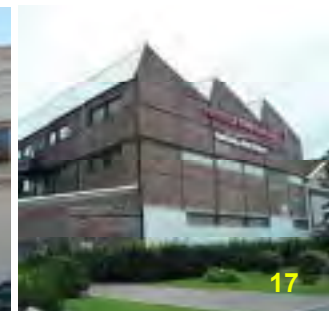
**Les sheds, aussi bien sur l'usine Hotchkiss située rue de Tunis (photographie à gauche) que la savonnerie rue du Landy (photographie à droite) donnent un caractère usinier à l'architecture et marque ainsi le paysage urbain.**

**Les sheds, toiture en dents de scie** formée d'une succession de toits à deux versants de pentes différentes, le plus court étant généralement vitré, permettent d'amener la lumière au cœur des ateliers et usines. Le vitrage est généralement orienté vers le nord, car la lumière du nord constante évite, par ailleurs, la surchauffe due au soleil direct. Cette typologie de toiture crée une silhouette caractéristique des villes industrielles se démarquant dans le paysage urbain.

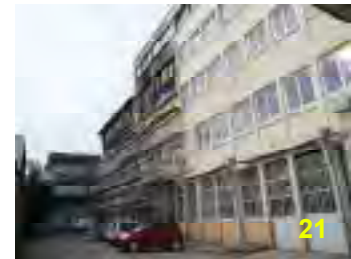
**Usine de produits pharmaceutiques au 25 rue du Landy**

Les bâtiments à étages ont été construits à l'aide de **matériaux variés, au gré de l'évolution des techniques constructives**. L'usine située 25 rue du Landy illustre la variété des matériaux qui ont pu être utilisés dans la construction des bâtiments à étage. Bois, métal, béton se succèdent en façade avec un rythme régulier qui donne tout de même une cohérence générale à l'ensemble.

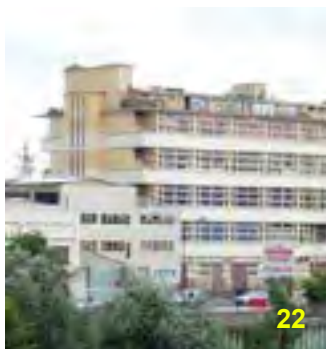
**L'écriture horizontale prédominant sur la façade de l'usine Franicolor datant de 1949 est reprise au niveau des baies par un jeu de résille**

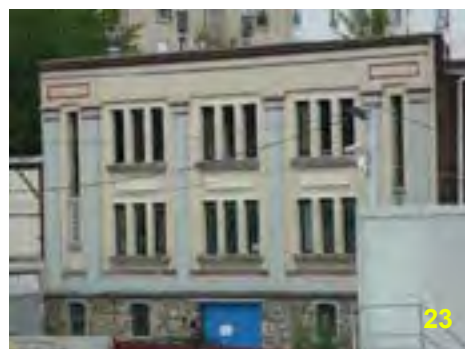
**Baies tripartites allongées en hauteur pour l'usine Majola située au 4 rue Nay**

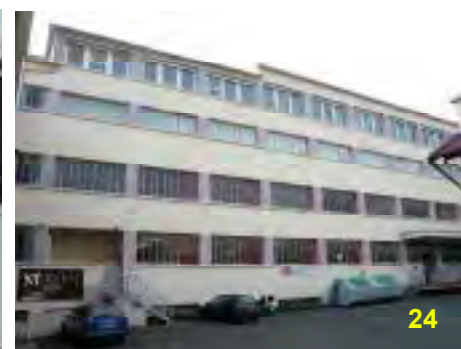
**Baies en bandeau pour la papeterie Aussedat aux 113-121 avenue du Président Wilson**

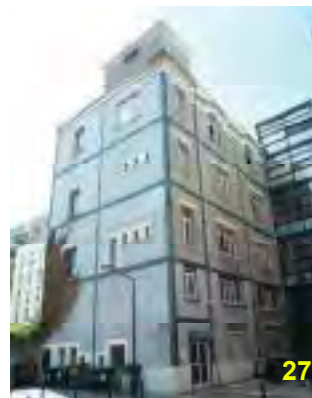
**Edicule abritant la machinerie du monte-charge, ancienne usine Jeumont-Schneider**

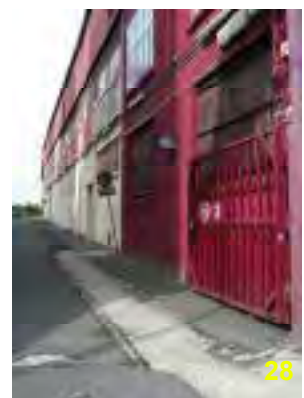
**Vestiges des anciens rails qui maillaient alors le quartier de la Plaine**

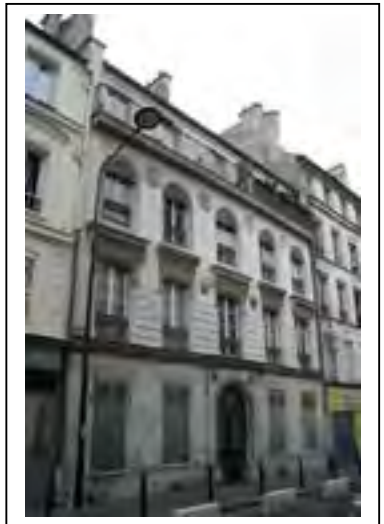
Façade sur rue  
Département de la Seine-Saint-Denis, DCPSL, SPC

Description et analyse architecturale	
Plan actuel	Rectangulaire (presque carré)
Parties constituantes	
<b>Extensions / Modifications</b>	Aucune de notoire
Élévation / nombre de travées	SS + R + 3 / 5 travées symétriques : 2 travées de part et d'autre de la travée centrale avec la porte d'entrée piétonne
<b>Extensions / Modifications</b>	Le dernier niveau serait une surélévation postérieure.
<b>Façade principale</b>	
Gros œuvre / système constructif	Moellons de gypse ou calcaire
Parement / remplissage	Enduit
<b>Modifications</b>	L'enduit d'origine au plâtre ou à la chaux a été remplacé par un enduit ciment.
Ouvertures (portes, fenêtres)	Porte d'entrée piétonne à deux vantaux en bois, 19 fenêtres PVC ? ; soupiraux en soubassement
Occultation type et matériau	4 paires de persiennes à R
Méletterie et ferronnerie	10 garde corps en fonte sur chacune des baies à R+1 et R+2 ; balcon filant à R+3 ; grille d'origine sur la porte d'entrée

Modénature	Entre R et R+1, un bandeau mouluré en larmier à frise de denticules, frise légèrement différente au-dessus de la porte, en légère saillie et rehaussée de motifs végétaux en frise. Corniche de couronnement, devenue appui du balcon, moulurée à larmier et à frise (identique à celle du bandeau inférieur). Encadrement de la porte en plein cintre mouluré et souligné d'une frise de rosettes ; les 5 baies à R+1 sont surmontées de fausses corniches saillantes moulurées à larmier reposant sur des consoles ; à R appuis des baies saillants.
Autres éléments de décor	Eléments de décor sculpté en bas-relief et en ronde bosse de style néo-gothique : de part et d'autre du cintre de la porte d'entrée deux médaillons renfermant une rosace. Au niveau supérieur de part et d'autre de la baie centrale deux médaillons en pendant d'où émergent en ronde-bosse une tête d'homme et une tête de femme se regardant. Les têtes portent des coiffes médiévales. Les baies à R+1 sont surmontées d'impostes sculptées en bas-relief de motifs végétaux de style gothique. Les faces des consoles des petites corniches au-dessus des baies sont sculptées de feuillages, motifs repris en bande autour des baies à R+2 et en partie supérieure autour des baies à R+1. Aux 1 <sup>er</sup> et 2 <sup>es</sup> étages des motifs de refends. Les baies sur ces mêmes niveaux sont munies de lambrequins épousant la forme des ouvertures : rectangulaires à R+1 et en plein-cintre à R+2. Au sommet sous l'ancienne

corniche quatre larges médaillons renferment des quadrilobes en bas-relief.
<b>Modifications</b>	Le balcon filant serait un ajout postérieur lors de la surélévation de l'édifice. Les soupiraux en soubassement auraient été créés a posteriori suite à des désordres dus à des remontées capillaires.
<b>Toiture</b>	
<b>Type de couverture</b>	Toit à longs pans
<b>Matériaux de couverture et éléments de décor</b>	Tuiles mécaniques et verrière zénithale couvrant une tour d'escalier (au centre du bâtiment sur la partie ouest du toit) ; 2 souches de cheminée dissymétriques visibles depuis l'espace public.
<b>Percements</b>	Deux châssis de toiture (un sur chaque pan)
<b>Modifications</b>

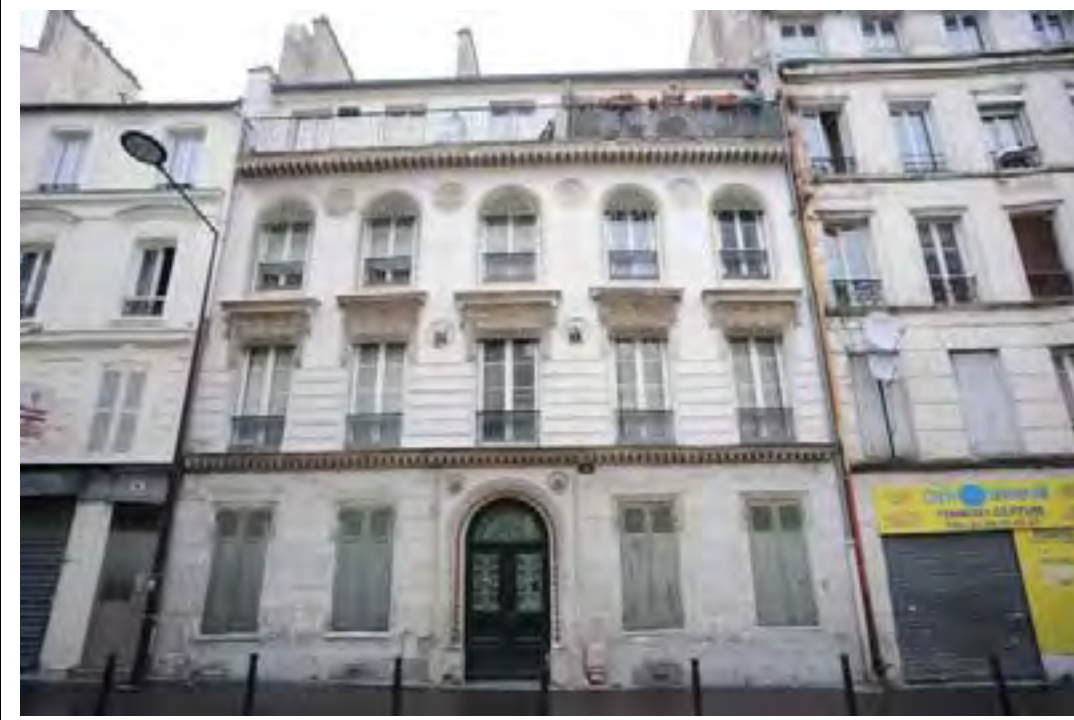
Autre vue de l'immeuble où l'on perçoit la complexité du programme décoratif sculpté.  
© Jacques MANGIN - UASD - Département de la Seine-Saint-Denis

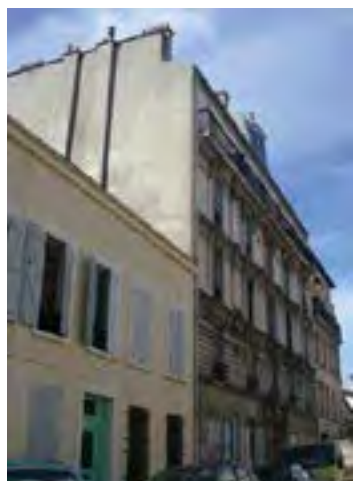
Façade sur rue  
Département de la Seine-Saint-Denis, DCPSL, SPC

<b>Plan actuel</b>	Rectangulaire
<b>Parties constituantes</b>	
<b>Extensions / Modifications</b>	Aucune de notoire
<b>Élévation / nombre de travées</b>	SS + R + 4 / 5 travées
<b>Extensions / Modifications</b>	Aucune de notoire
<b>Façade principale sur rue</b>	
<b>Gros œuvre / système constructif</b>	Indéterminé
<b>Parement / remplissage</b>	Matériau de parement : plâtre ? (selon Bâtiments de qualité architecturale, Saint-Denis, t. I, DDE, c.1980)
<b>Modifications</b>	L'enduit au plâtre d'origine aurait été remplacé par du ciment. Le mur pignon est, visible depuis l'espace public, est enduit au ciment.
<b>Ouvertures (portes, fenêtres)</b>	25 fenêtres à huisseries bois ou PVC (au rez-de-chaussée notamment). Porte cochère en bois d'origine à deux vantaux, le pas de porte est pavé.
<b>Occultation type et matériau</b>	Persiennes à R ; volets métalliques escamotables de R+1 à R+4
<b>Méletterie et ferronnerie</b>	Garde corps en fonte de R+1 à R+3, balcon filant en fonte à R+4 ; chasse-roues de part et d'autre de la porte d'entrée.

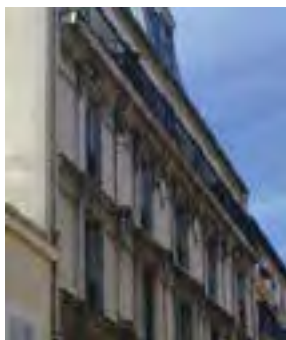
Détail des éléments de décor et de modénature des trois derniers niveaux.

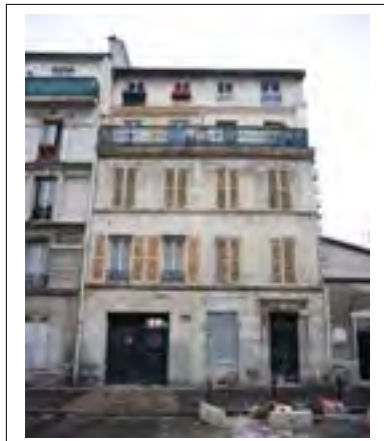
Façade sur rue  
Jacques MANGIN – UASD – Département de la Seine-Saint-Denis

<b>Occultation type et matériau</b>	Persiennes en bois à R+1 et R+2
<b>Métallerie et ferronnerie</b>	Balcon filant et hérissé à R+3 et garde-corps en fonte à R+1 et R+2. Une grille ornée sur chacun des vantaux de la porte d'entrée (voir vue ci-dessous).
<b>Modénature</b>	Corniche moulurée en larmier / Bandeaux intermédiaires moulurés. L'encadrement de la porte d'entrée est saillant, mouluré et rehaussé de motifs sculptés (voir vue ci-dessous).
<b>Autres éléments de décor</b>	Linteaux et jambages de la porte d'entrée piétonne richement sculptés : vocabulaire végétal stylisé
<b>Modifications</b>	La corniche de couronnement d'origine est devenue un bandeau de support de balcon (à la suite de la première surélévation) ; les ravalements ont engendrés une disparition partielle des éléments de décors sculptés des montants et du linteau de la porte d'entrée ; ajout d'une grille de protection sur la baie rectangulaire du rez-de-chaussée. De légers changements sont intervenus dans l'encadrement de la baie du RDC : ouverture repérée ?

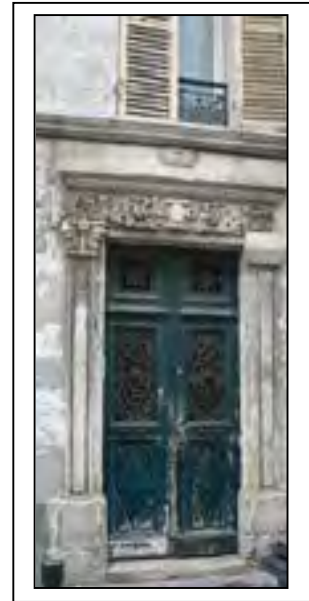
Détail de la porte d'entrée : très belle menuiserie ancienne et encadrement sculpté de qualité.  
 Département de la Seine-Saint-Denis, DCPSL, SPC

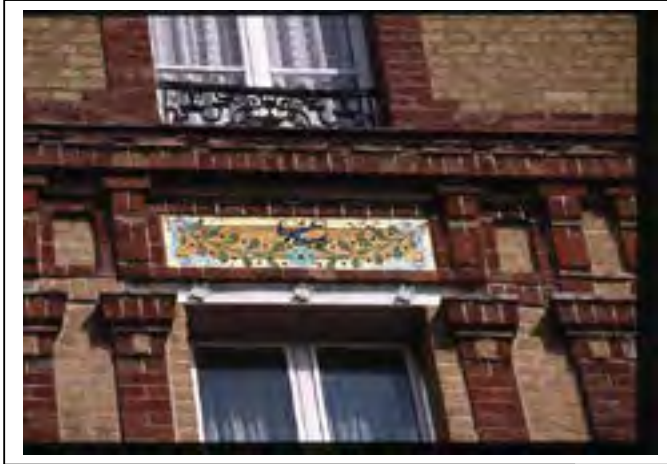
*ci-contre et ci-dessus* : Détails du décor de mosaïque du 92 bis rue Gabriel Péri  
© Marc Silberstein – Direction de l'Urbanisme Ville de Saint-Denis - 1995

métallique ancienne, sans doute d'origine, au monogramme « A.M » est apposée sur la façade (celle-ci signifie « Assurances Mutuelles »).
<b>Modénature</b>	<b>Tous les immeubles de la séquence</b> : bandeaux intermédiaires à R+1 et R+3 qui renforcent les lignes de fuite et harmonisent l'ensemble ; corniches moulurées et à frise sur l'ensemble des façades (et à larmier <b>1 rue Auguste Blanqui</b> ). Encadrements des baies saillants, certaines baies sont par ailleurs surmontées de frontons triangulaires ou de corniches aux <b>92 bis rue Gabriel Péri, 1 et 7 rue Auguste Blanqui</b> .
<b>Autres éléments de décor</b>	<b>Tous les immeubles de la séquence</b> : des bossages à R + 1 (limités à des lignes verticales au <b>92 bis rue Gabriel Péri</b> ) travaillés en deux tons de briques (et en pierre au <b>1 rue Auguste Blanqui</b> ). Sur toutes les façades en brique, un décor bichrome identique avec en fond de la brique silico-calcaire et en rehauts de la brique argile ocre formant des motifs géométriques, des lignes verticales et horizontales. <b>92 bis rue Gabriel Péri</b> : couronnant les baies à R+3 seize bandeaux décoratifs en mosaïque de très belle qualité : fin décor de feuillages, motifs d'hirondelles au centre et pourtour encadré de rubans, le tout sur fond doré ( <i>voir vue de détail ci-dessous</i> ). Il faut rappeler qu'à la fin du XIXe siècle l'atelier Guilbert-Martin, mosaïste, est installé au 20 rue Génin. Il s'agit d'un des plus reconnus de la période. <b>1 rue Auguste Blanqui</b> : deux lambrequins subsistent à R+3 sur chacune des baies latérales. <b>5 rue Auguste Blanqui</b> : des bandeaux en céramique à motifs géométriques couronnent les baies à R+1 ( <i>voir vue de détail ci-dessous</i> ).

<b>Modifications</b>	Un des bandeaux en céramique est dégradé (baie R+3, travée à droite du pan coupé). Les ouvertures de baies au 93 bis rue Gabriel Péri ont été modifiées ;
<b>Toiture</b>	
<b>Type de couverture</b>	Toits à longs pans et toit à combles brisés au <b>1 rue Auguste Blanqui</b>
<b>Matériaux de couverture et éléments de décor</b>	<b>92 bis rue Gabriel Péri, 3 et 5 rue Auguste Blanqui</b> : zinc <b>1 et 7 rue Auguste Blanqui</b> : tuiles mécaniques, ardoises sur le brisis au n°1
<b>Percements</b>	<b>1 rue Auguste Blanqui</b> : cinq lucarnes à la Mansart
<b>Modifications</b>	Aucune de notable

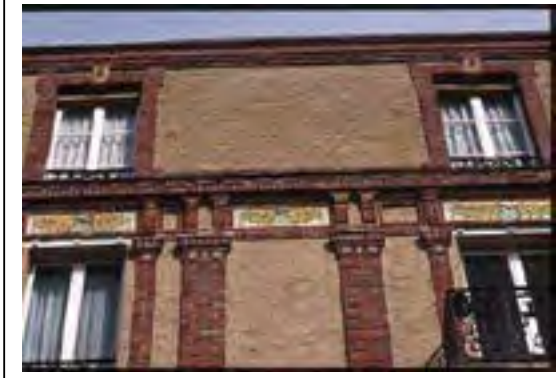
*ci-dessous* : les éléments de céramique au 92 rue Gabriel Péri.

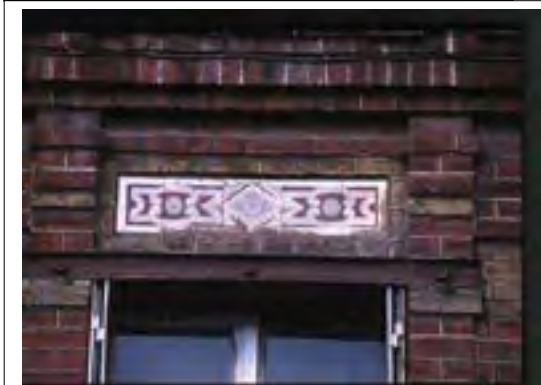
*ci-dessous* : les décors aux 5 et 7 rue Auguste Blanqui.

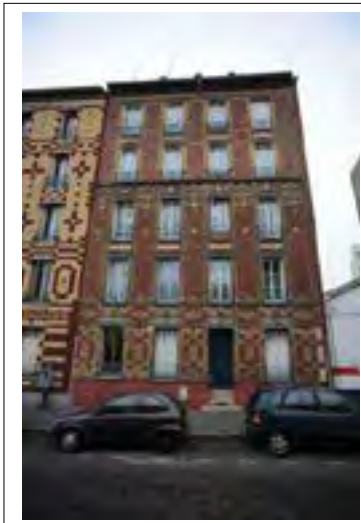
8 rue Bonnevide  
© Jacques MANGIN pour l'UASD, Ville de Saint-Denis

saillante à R+5 ; appuis de baies saillants en brique ocre.
<b>Autres éléments de décor</b>	Motifs en brique de couleur ocre sur l'ensemble de la façade, sauf sur le dernier niveau. Refends en rez-de-chaussée.
<b>Modifications</b>	Le dernier niveau a l'origine enduit et orné de refends est aujourd'hui lisse sans modénature et décor particuliers. La porte a été changée sans doute en 1925.
<b>Toiture</b>	
<b>Type de couverture</b>	Toit à longs pans
<b>Matériaux de couverture et éléments de décor</b>	Zinc
<b>Percements</b>	/
<b>Modifications</b>	Aucune de notable
<b>Description et analyse architecturales 8 rue Bonnevide</b> <span style="float: right;">Nv.1</span>	
<b>Plans actuels</b>	Rectangulaire
<b>Elévation / nombre de travées</b>	SS+R+4 / 4 travées
<b>Extensions / Modifications</b>	Immeuble surélevé de deux étages (PC 26 novembre 1935). Cette surélévation forme un ensemble très homogène avec les niveaux d'origine.

<b>Façade principale éléments dominants</b>	
<b>Rythme</b>	Rythme régulier et formant un ensemble cohérent avec le 10 mitoyen également à R+4 et 4 travées.
<b>Gros œuvre et parement / Mise en œuvre</b>	Mur pignon Sud, matériaux visibles : meulière pour les niveaux d'origine et moellons de gypse pour les deux niveaux surélevés. Mur de façade principale : gros œuvre indéterminé, matériau visible : brique ocre foncée.
<b>Modifications</b>	Surélévation visible sur le mur pignon
<b>Ouvertures (portes, fenêtres)</b>	Quatre baies par travée, rectangulaires et de taille identique. Au rez-de-chaussée une porte d'entrée simple sur la travée 3 encadrée de baies rectangulaires. Huisseries PVC. Jolie porte piétonne simple en bois à trois panneaux (d'origine ; très proche de celle du 10 rue Bonnevide). Soupiraux en plein cintre à l'alignement des travées (très proches de ceux du 10 rue Bonnevide)
<b>Occultation type et matériau</b>	Volets métalliques pliants

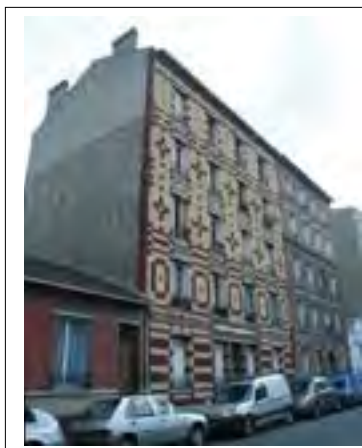
10 rue Bonnevide  
Département de la Seine-Saint-Denis, DCPSL, SPC

<b>Percements</b>	/
<b>Modifications</b>	Aucune de notable
<b>Description et analyse architecturales 10 rue Bonnevide</b> <span style="float: right;">Nv.1</span>	
<b>Plans actuels</b>	Rectangulaire
<b>Elévation / nombre de travées (données extrêmes)</b>	R+4 / 4 travées
<b>Extensions / Modifications</b>	Aucune de notable
<b>Façade principale éléments dominants</b>	
<b>Rythme</b>	Rythme régulier
<b>Gros œuvre et parement / Mise en œuvre</b>	Mur pignon Nord visible : gros œuvre indéterminé, matériaux visibles : meulière et enduit au niveau du dernier étage. Façade principale : gros œuvre indéterminé et matériau visible : brique. Les briques d'origine, silico-calcaire en fond et à rehauts de brique ocre, ont été peintes en jaune et rouge.
<b>Modifications</b>	Briques peintes en deux couleurs qui rompent l'homogénéité des coloris de l'ensemble des immeubles de la rue.
<b>Ouvertures (portes, fenêtres)</b>	Rythme régulier : 4 baies rectangulaires à chaque niveau sauf en rez-de-chaussée : porte piétonne centrale double en bois encadrée de deux baies identiques aux autres. La porte à trois panneaux est très proche de celle du 8 rue Bonnevide. Huisseries PVC. Soupiraux en plein-cintre à l'alignement des travées (très proches de ceux du 8 rue Bonnevide).

<b>Occultation type et matériau</b>	Volets métalliques pliants
<b>Méallerie et ferronnerie</b>	Tous les garde-corps sont d'origine sauf un seul remplacé au dernier niveau

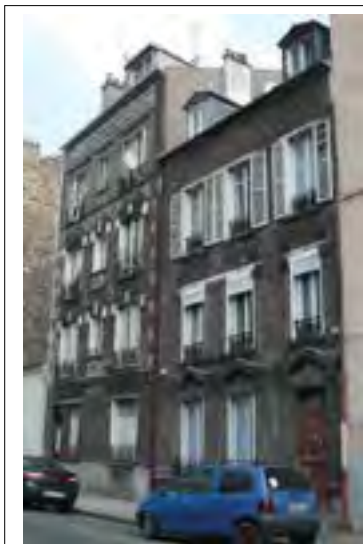
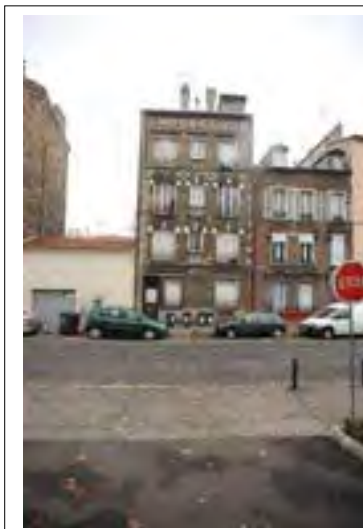
38 et 40 rue Bonnevide, façades sur rue  
Département de la Seine-Saint-Denis, DCPSL, SPC  
© Jacques MANGIN pour l'UASD, Ville de Saint-Denis

<b>Modénature</b>	Petite corniche saillante
<b>Autres éléments de décor</b>	Briques peintes (ravalement récent) ; frise de céramique, à l'origine polychrome, au-dessus de la porte d'entrée ; sous la corniche frise de carreaux blancs posés sur la pointe (motif identique au 8 et 44 rue Bonnevide).
<b>Modifications</b>	Les motifs peints sur les céramiques ont quasiment disparus.
<b>Toiture</b>	
<b>Type de couverture</b>	Toit à longs pans
<b>Matériaux de couverture et éléments de décor</b>	Tuiles mécaniques
<b>Percements</b>	/
<b>Modifications</b>	Aucune de toiture

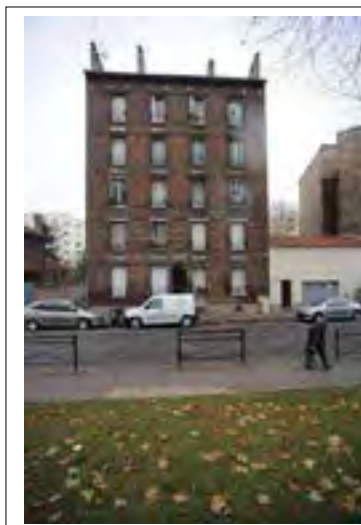
44 rue Bonnevide  
© Jacques MANGIN pour l'UASD, Ville de Saint-Denis

<b>Autres éléments de décor</b>	De la brique alternativement ocre ou beige (en silico-calcaire) et des carreaux de céramique de couleur turquoise agrémentent la façade. Les motifs sont variés : chaînes d'angle de part et d'autre de la façade, motifs en bandes, croisillons...
<b>Modifications</b>	Aucune de notoire
<b>Toiture</b>	
<b>Type de couverture</b>	Toit à longs pans
<b>Matériaux de couverture et éléments de décor</b>	Tuiles mécaniques
<b>Percements</b>	Une lucarne chien assis dans l'alignement de la travée latérale droite
<b>Modifications</b>	La lucarne est un ajout postérieur
<b>Description et analyse architecturales 44 rue Bonnevide</b> <span style="float: right;">Nv.1</span>	
<b>Plans actuels</b>	Rectangulaire
<b>Élévation / nombre de travées</b>	R+4 et 4 travées
<b>Extensions / Modifications</b>	Aucune de notoire
<b>Façade principale éléments dominants</b>	
<b>Rythme</b>	Rythme régulier
<b>Gros œuvre et parement / Mise en œuvre</b>	Appareillage en meulière visible sur les murs pignons Nord et Sud, parement de brique en façade ?

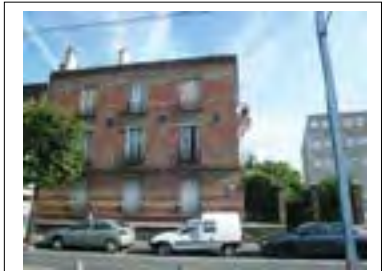
2, boulevard Carnot  
Département de la Seine-Saint-Denis, DCPSL, SPC

<b>Plans actuels</b>	En L
<b>Élévation / nombre de travées (données extrêmes)</b>	R+2 / 3 travées sur la voie et 2 sur la façade d'entrée perpendiculaire à la rue
<b>Extensions / Modifications</b>	Aucune de notoire
<b>Façades éléments dominants</b>	
<b>Rythme</b>	Rythme régulier
<b>Gros œuvre et parement / Mise en oeuvre</b>	Gros œuvre non identifié, meulière en soubassement dans la continuité du mur bahut de clôture ; parement en brique argile ocre ou en brique silico-calcaire ; balcons en pierre.
<b>Modifications</b>	Aucune de notoire
<b>Ouvertures (portes, fenêtres)</b>	Façade sur rue : ensemble de neuf baies rectangulaires homogènes. Trois soupiraux de cave à l'alignement des travées. A l'Est de cette façade un mur bahut de clôture comprenant une grille piétonne d'entrée sur le jardin qui dessert la façade d'entrée (perpendiculaire à la voie). Sur cette seconde façade, à R sur la travée droite une porte d'entrée piétonne d'origine surmontée d'une marquise. Ailleurs sur cette façade cinq baies régulières dont deux en porte-fenêtres desservant des balcons (à R+1 et R+2 travée latérale gauche).

<b>Occultation type et matériau</b>	Volets métalliques pliants sur l'ensemble des baies (plusieurs vantaux étroits escamotables signes de leur ancienneté)
<b>Méletterie et ferronnerie</b>	Garde corps d'origine sur chacune des baies ; garde-corps de balcons sur la travée latérale gauche façade d'entrée à R+1 et R+2 ; marquise d'origine au-dessus de la porte d'entrée ; six ancrs visibles entre chacune des

travées sur les deux façades entre R+1 et R+2. Les linteaux des baies sont métalliques à R+1 et R+2
<b>Modénature</b>	La modénature est principalement réalisée en brique exceptée au-dessus du soubassement en meulière où un lourd cordon enduit limite le niveau des caves. Bandeau intermédiaire en briques formant moulure et à larmier à R+1 ; corniche en briques formant moulures : ces deux éléments sont filants sur les deux façades et rythment l'ensemble.
<b>Autres éléments de décor</b>	L'ensemble de la façade est marquée par un jeu de bichromie entre les briques argile de couleur ocre ou les briques beige silico-calcaire et formant des motifs géométriques. Les baies à R+1 sont surmontées d'un motif en arc constitué de briques vernissées turquoises et vertes. En couronnement, sous la corniche, outre le jeu de couleurs des briques, l'ensemble est rehaussé de briques vernissées turquoises. Les ancrages sont elles aussi encadrées de ces mêmes briques turquoises. L'aspect vernis de la couleur turquoise, qui accroche la lumière, rehausse la brique mate.

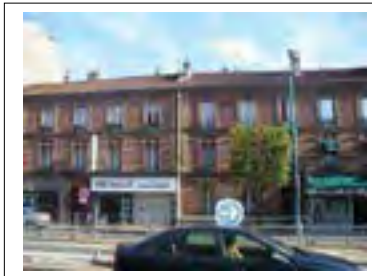
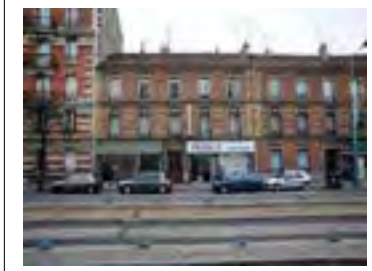
4 et 6 boulevard Carnot  
Département de la Seine-Saint-Denis, DCPSL, SPL  
© Jacques MANGIN - UASD - Département de la Seine-Saint-Denis

<b>Description et analyse architecturales,</b>	
<b>4 et 6 boulevard Carnot, deux immeubles jumeaux de logements</b> <span style="float: right;">Nv.1</span>	
<b>Plans actuels</b>	L'ensemble des deux immeubles forme un plan en U
<b>Élévation / nombre de travées (données extrêmes)</b>	R+2 / 5 travées par immeuble : composition symétrique des façades avec porte d'entrée piétonne centrale
<b>Extensions / Modifications</b>	Aucune de notoire
<b>Façades éléments dominants</b>	
<b>Rythme</b>	Rythme régulier
<b>Gros œuvre et parement / Mise en œuvre</b>	Gros œuvre indéterminé. Matériau visible : brique argile ocre ou brique silico-calcaire
<b>Modifications</b>	Aucune de notoire
<b>Ouvertures (portes, fenêtres)</b>	Au rez-de-chaussée de chacun des immeubles : des avantures de commerces. Au n°4, une seule avanture, à droite de la porte d'entrée, et à gauche de la travée centrale, deux baies rectangulaires à huisseries PVC. Au n°6, deux avantures, occupant chacune deux travées, encadrent la porte d'entrée. Les deux portes d'entrée sont identiques et d'origine : à deux vantaux en bois et à vitre munie d'une grille. Sur les deux niveaux supérieurs. Les baies rectangulaires alignées sur les travées et symétriques entre les deux façades sont dotées d'huissieries en PVC

<b>Occultation type et matériau</b>	Volets métalliques escamotables sans doute d'origine.
<b>Méletterie et ferronnerie</b>	Toutes les baies ont conservé leur garde-corps d'origine (en fonte de fer industrielle à légers motifs de rinceaux).
<b>Modénature</b>	Les éléments de modénature sont tous en brique. Bandeaux intermédiaires à RDC et R+1 courant sur les deux façades seulement interrompus par la descente EP. Corniche moulurée à frise de denticules. Les encadrements de portes et fenêtres sont travaillés : à RDC, ouvertures couronnées de faux linteaux saillants, jambages saillants sur les baies à R+1 et R+2, sur ces mêmes niveaux les baies sont surmontées d'arcs saillants surbaissés ou de frontons triangulaires.
<b>Autres éléments de décor</b>	Comme sur le bâtiment précédent, la maison 2 boulevard Carnot, on retrouve le même jeu de bichromie ocre et beige (deux types de briques) ici les motifs formés imitent le vocabulaire ornemental de l'architecture classique. Au premier niveau, des lignes horizontales imitent les refends, au-dessus des baies l'alternance de couleurs évoque des pierres de taille formant clefs et sommiers. Sur les niveaux supérieures, les lignes horizontales de deux couleurs imitent quand à elles les bossages, des pilastres de part et d'autre de chaque façade donnent un rythme vertical, les couronnements des baies sont eux aussi un écho à l'ordonnance classique. L'absence de couleurs (brique vernissée ou céramique) renforce la sobriété de l'ensemble.

<b>Modifications</b>	Les avantures ont sans doute été ajoutées progressivement.
<b>Toiture</b>	
<b>Type de couverture</b>	Toit à longs pans
<b>Matériaux de couverture et éléments de décor</b>	Tuiles mécaniques
<b>Percements</b>	Les souches de cheminées, implantées côté rue ou côté cour, sont visibles depuis l'espace public : leur rythme régulier sert le paysage urbain. L'ajout successif de multiples antennes et le seul défaut visuel constaté sur la toiture.
<b>Modifications</b>	Aucune de notoire

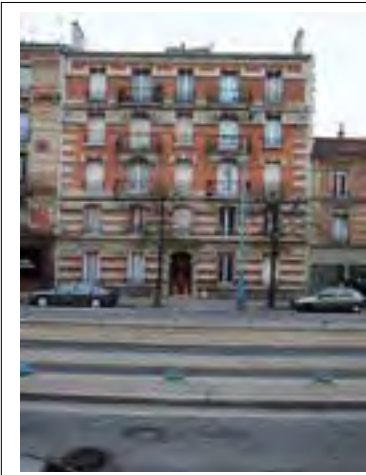
8, boulevard Carnot  
© Jacques MANGIN – UASD – Département de la Seine-Saint-Denis

Description et analyse architecturales, <span style="float: right;">Nv.1</span>	
<b>8 boulevard Carnot, immeuble de logements</b>	
<b>Plans actuels</b>	en U
<b>Élévation / nombre de travées (données extrêmes)</b>	R+4 / 5 travées symétriques : les travées 2 et 4 sont composées de R+2 à R+4 de très lourds balcons à appuis saillants et arrondis donnant presque l'illusion de former des bow-windows sur chacune de ces travées.
<b>Extensions / Modifications</b>	Aucune de notable
<b>Façades éléments dominants</b>	
<b>Rythme</b>	Rythme régulier
<b>Gros œuvre et parement / Mise en oeuvre</b>	Gros-œuvre indéterminé. Matériaux visibles : brique argile ocre ; modénature, encadrements, chaînes d'angle en pierre de taille.
<b>Modifications</b>	
<b>Ouvertures (portes, fenêtres)</b>	A noter particulièrement car rare : le rez-de-chaussée de cet immeuble a conservé sa destination initiale de logement. Au RDC, sur la travée centrale, la porte d'entrée piétonne est double ; de part et d'autre de la porte et sur l'ensemble des niveaux supérieurs : des baies rectangulaires régulières, plus larges sur les travées comportant des balcons (de R+2 à R+4 sur les travées 2 et 4). La porte d'entrée, en bois à vitres équipées de grilles, est d'origine. Huisseries des baies en PVC ou bois, selon qu'elles ont été remplacées ou non.

<b>Occultation type et matériau</b>	Volets métalliques pliants de R à R+4.
<b>Métallerie et ferronnerie</b>	Les baies ont conservé leur garde-corps d'origine (des motifs géométriques légers) ; sur les balcons les garde-corps au profils galbés ont une ligne plus lourde.
<b>Modénature</b>	La modénature est particulièrement massive et saillante sur le un fond de brique rouge. Lourds et hauts bandeaux intermédiaires à R, R+1 et R+3, moulurés à larmier. Corniche haute moulurée à larmier. Encadrement de porte saillant à lourd fronton sculpté.
<b>Autres éléments de décor</b>	Bossages à R et R+1. chaînes d'angle de part et d'autre de la façade. Clefs en pierre surmontant les baies.
<b>Modifications</b>	Menuiseries PVC
<b>Toiture</b>	
<b>Type de couverture</b>	Toit à longs pans
<b>Matériaux de couverture et éléments de décor</b>	Tuiles mécaniques
<b>Percements</b>	Souches de cheminées implantées le long des murs mitoyens.

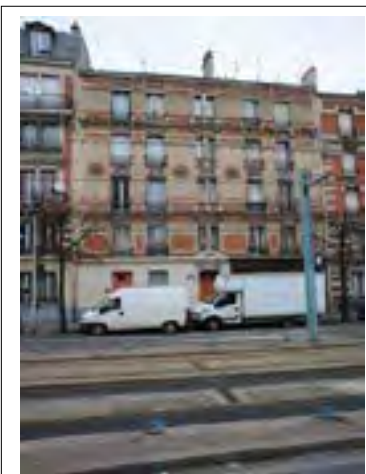
10, boulevard Carnot  
© Jacques MANGIN – UASD – Département de la Seine-Saint-Denis

Description et analyse architecturales, <span style="float: right;">Nv.1</span>	
<b>10 boulevard Carnot, immeuble de logements</b>	
<b>Plans actuels</b>	En U
<b>Élévation / nombre de travées (données extrêmes)</b>	R+4 / 5 travées : composition symétrique de la façade de part et d'autre de la travée centrale comprenant la porte d'entrée principale et des baies étroites jumelées à chacun des niveaux
<b>Extensions / Modifications</b>	Aucune de notable
<b>Façades éléments dominants</b>	
<b>Rythme</b>	Rythme régulier décroissant
<b>Gros œuvre et parement / Mise en oeuvre</b>	Gros œuvre indéterminé. Matériaux visibles : parement de brique argile ocre et silico-calcaire; pierre de taille en modénature ; façade enduite au rez-de-chaussée
<b>Modifications</b>	Aucune de notable
<b>Ouvertures (portes, fenêtres)</b>	Au rez-de-chaussée, au centre, une porte d'entrée piétonne double d'origine de belle qualité ; à gauche une baie rectangulaire puis une seconde porte d'entrée simple (cabinet médical) ; à droite une devanture de commerce ancienne de qualité (boiseries maintenues) et située sous le niveau de bandeau. Au niveau supérieur, sur la travée centrale, des baies étroites jumelées correspondent aux ouvertures de pièces d'eau. De part et d'autre de cet axe les quatre autres travées comprennent des baies rectangulaires régulières à chaque niveau. Les huisseries sont en bois ou PVC.

<b>Occultation type et matériau</b>	Sur chacune des baies, volets métalliques pliants.
<b>Métallerie et ferronnerie</b>	De R+1 à R+4, chaque baie a conservé son garde-corps d'origine (à R+1 deux garde-corps ont été doublés en hauteur de garde-corps récents de mauvaise qualité). Les motifs sont des rinceaux légers proches de ceux des garde-corps des immeubles précédemment décrits. Ancres métalliques entre R+2 et R+3 entre chacune des travées.
<b>Modénature</b>	La modénature est en pierre. Comme sur les autres immeubles de cinq

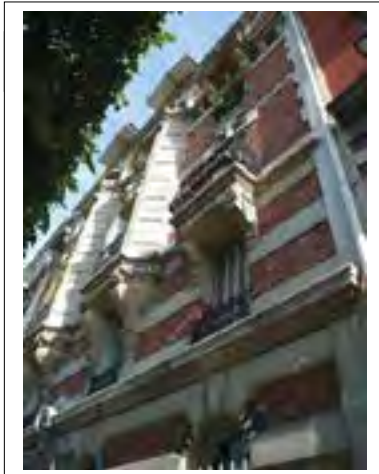
<b>Plans actuels</b>	En L : aile principale sur rue, petite aile en retour peu profonde sur cour (à l'Est)
<b>Élévation / nombre de travées (données extrêmes)</b>	R+4+C / 4 travées ; sur les travées 2 et 3 des bow-windows de R+2 à R+3
<b>Extensions / Modifications</b>	Aucune de notable
<b>Façades éléments dominants</b>	
<b>Rythme</b>	Rythme régulier
<b>Gros œuvre et parement /</b>	Gros œuvre indéterminé.

<b>Mise en oeuvre</b>	Matériaux visibles : brique argile ocre rouge en parement ; modénature en pierre.
<b>Modifications</b>	Aucune de notoire
<b>Ouvertures (portes, fenêtres)</b>	Au rez-de-chaussée, porte d'entrée centrale piétonne en plein-cintre et à deux vantaux, encadrée de quatre baies en plein-cintre. Aux niveaux supérieurs, des baies rectangulaires ; à R+2 et R+4 elles ouvrent sur des balcons. Au sommet des deux travées centrales, deux oculi symétriques situées au niveau des combles.
<b>Occultation type et matériau</b>	Volets métalliques pliants sur l'ensemble des baies.
<b>Métallerie et ferronnerie</b>	Garde-corps d'origine sur l'ensemble des baies.
<b>Modénature</b>	Bandeaux intermédiaires saillants moulurés et à larmier à RDC, R+1 et à R+3 soutenant les balcons, le bandeau est ici ponctué de lourdes consoles galbées et sculptées de motifs décoratifs. Corniche moulurée à larmier ponctuée de consoles (identiques à celles du bandeau à R+3). A R+2, les balcons et bow-windows sont supportés par des lourdes consoles galbées et sculptées.

<b>Autres éléments de décor</b>	Faux bossages à R et R+1 ; frise décorative horizontale entre R+2 et R+3, et au-dessus de R+4 ; baie surmontée de frises de briques vernissées ; sur les bow-windows : des bossages et des guirlandes de fleurs sur le pied et au sommet. Très beau dessus de porte sculpté : au centre un masque de femme encadré de frises de tournesols naturalistes. Cet élément sculpté est une évocation du style Art Nouveau.
<b>Modifications</b>	Aucune de notoire
<b>Toiture</b>	
<b>Type de couverture</b>	Toit à longs pans : le pan sur la rue est interrompu par deux toits en bâtièredans l'alignement des bow-windows.
<b>Matériaux de couverture et éléments de décor</b>	Tuiles mécaniques
<b>Percements</b>	Quelques percements anarchiques de vasistas ; souches de cheminées régulières
<b>Modifications</b>	Aucune de notoire

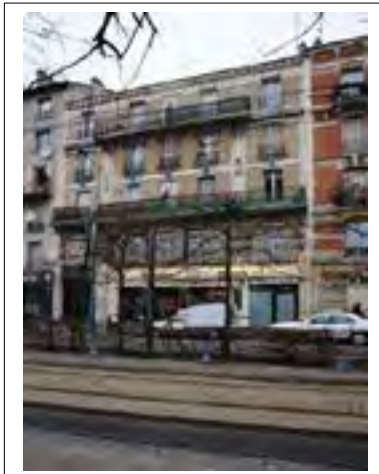
18, boulevard Carnot

<b>Occultation type et matériau</b>	Les volets roulants PVC à R+1 altèrent la façade. Volets métalliques pliants sur l'ensemble des autres baies.
<b>Métallerie et ferronnerie</b>	Garde-corps récents à R+1 ; les autres baies et les balcons ont conservé les garde-corps d'origine. Chacun des balcons a conservé un hérissin central d'origine. Ancres métalliques (?) entre R+2 et R+3 de part et d'autre des trois travées centrales.
<b>Modénature</b>	Sous le balcon à R+2 de hautes consoles. Bandeau intermédiaire à R+3 mouluré et à larmier. Corniche à frise et à larmier.
<b>Autres éléments de décor</b>	Refends sur les piliers entre RDC et R+1 ; arcs en plein cintre des embrasures soulignés de frises en terre cuite à R+1 ; refends sur les écoinçons des arcs. Les baies à R+2 sont surmontées d'un arc formé par des briques vernissées bleues. Sous les appuis de baies à R+3 en haut-relief des motifs de fleurettes bleues en céramique. Au-dessus des baies à R+3 le linteau est également rehaussé de briques vernissées bleues. Encadrant les trois travées centrales, entre R+2 et R+3, des motifs de chaînes enduits, interrompus en leur centre par des clés de tirants posés sur des écus. Ces motifs de chaînes se retrouvent aux mêmes niveaux en angle.

<b>Modifications</b>	Les modifications sont concentrées en RDC et à R+1. à RDC le gros œuvre a été largement modifié.
<b>Toiture</b>

Type de couverture	Toit à longs pans
Matériaux de couverture et éléments de décor	Tuiles mécaniques
Percements	Les souches de cheminées (côté cour) ne sont pas visibles depuis l'espace public.
<b>Modifications</b>	Aucune de notoire

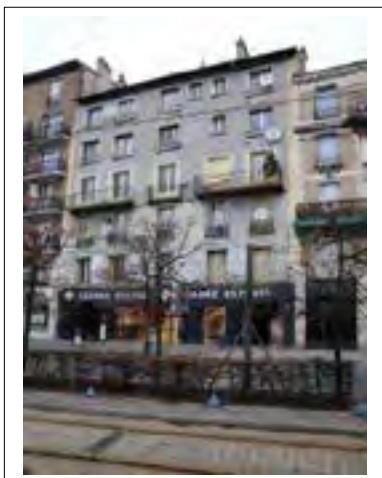
20 boulevard Carnot  
© Jacques MANGIN - UASD - Département de la Seine-Saint-Denis

Description et analyse architecturales, 20 boulevard Carnot, immeuble de logements <span style="background-color: #e91e63; color: white; padding: 2px;">Nv.3</span>	
Plans actuels	Rectangulaire
Élévation / nombre de travées (données extrêmes)	R+5 : R+2 et une surélévation ou une reconfiguration sur les 3 derniers niveaux / 5 travées
<b>Extensions / Modifications</b>	Les trois derniers niveaux seraient une surélévation.
Façades éléments dominants	
Rythme	Rythme irrégulier
Gros œuvre et parement / Mise en oeuvre	Gros œuvre indéterminé. Matériaux visibles : parement de brique silico-calcaire à R+1 et R+2. les niveaux supérieurs ont été totalement ravalés et modifiés : enduit ciment et volumes des baies changés.
<b>Modifications</b>	Lourde modification des trois derniers niveaux
Ouvertures (portes, fenêtres)	Au rez-de-chaussée, une devanture occupe la quasi-totalité des travées, l'ouverture cochère de l'immeuble (à gauche) étant utilisée par l'enseigne. Aux niveaux supérieurs toutes les baies sont irrégulières.

Occultation type et matériau	Volets métalliques pliants de R+1 à R+3
Méletterie et ferronnerie	Garde-corps anciens d'origine sans doute à R+2 ; les garde-corps sont récents à R+1 et aux niveaux supérieurs.
Modénature	Disparition de la modénature d'origine ; sur les trois derniers niveaux des encadrements de baies plats saillants ont été créés.
Autres éléments de décor	Néant
<b>Modifications</b>	Façade lourdement modifiée dans son ensemble. Seuls son gabarit et le rythme de ses travées sont en harmonie avec le restant du front bâti.
Toiture	
Type de couverture	Toit à longs pans
Matériaux de couverture et éléments de décor	Tuiles mécaniques
Percements	Plusieurs souches de cheminées irrégulières visibles depuis l'espace public.
<b>Modifications</b>	/

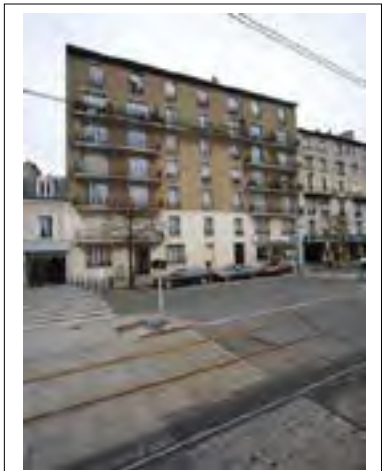
22, 22 bis, boulevard Carnot  
© Jacques MANGIN - UASD - Département de la Seine-Saint-Denis

Description et analyse architecturales, 22, 22 bis boulevard Carnot, immeuble de logements <span style="background-color: #3f51b5; color: white; padding: 2px;">Nv.1</span>	
Plans actuels	Rectangulaire
Élévation / nombre de travées (données extrêmes)	R+6 / 7 travées
<b>Extensions / Modifications</b>	Aucune de notoire
Façades éléments dominants	
Rythme	Rythme régulier
Gros œuvre et parement / Mise en oeuvre	Gros œuvre indéterminé. Matériaux visibles : enduit à R et R+1 ; parement de brique aux niveaux supérieurs
<b>Modifications</b>	Aucune de notoire
Ouvertures (portes, fenêtres)	RDC : deux portes d'entrée identiques d'origine vitrées à grilles sur les travées 2 et 5 ; sur les deux travées latérales droites une devanture de commerce. Sur les autres travées et aux niveaux supérieurs des baies rectangulaires ; de part et d'autre les deux travées latérales droite et gauche sont réunies par un balcon, à tous les niveaux de R+1 à R+5 (excepté au-dessus de la devanture de commerce).

Occultation type et matériau	Volets métalliques pliants
Méletterie et ferronnerie	Garde corps d'origine sur l'ensemble des baies ou des balcons. Linteaux métalliques au-dessus de certaines baies. Certains balcons ont conservés des hérissons d'origine (4 au total).
Modénature	Modénature très réduite : un bandeau plat saillant à R+1 et consoles d'appui sous les balcons.
Autres éléments de décor	Refends à RDC et R+1 ; frises décoratives sous les balcons à R+3, R+4 et R+5
<b>Modifications</b>	Aucune de notoire

Toiture	
Type de couverture	Toit à longs pans
Matériaux de couverture et éléments de décor	Tuiles mécaniques
Percements	Souches de cheminées implantées régulièrement non visibles depuis l'espace public
<b>Modifications</b>	Aucune de notoire

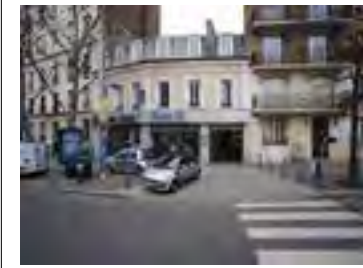
24, boulevard Carnot  
© Jacques MANGIN - UASD - Département de la Seine-Saint-Denis

Description et analyse architecturales, 24 boulevard Carnot, maison, garage automobile <span style="background-color: #4F7942; color: white; padding: 2px;">Nv.2</span>	
Plans actuels	Rectangulaire
Elévation / nombre de travées (données extrêmes)	R+1+C / 6 travées : trois travées de part et d'autre du coude formé par le boulevard.
<b>Extensions / Modifications</b>	Aucune de notoire
Façades éléments dominants	
Rythme	Rythme régulier
Gros œuvre et parement / Mise en oeuvre	Gros œuvre indéterminé. Matériau visible : enduit
<b>Modifications</b>	Aucune de notoire
Ouvertures (portes, fenêtres)	L'ensemble du rez-de-chaussée est occupé par la devanture de commerce (garage automobile). A R+1, six baies à arc segmentaire.
Occultation type et matériau	
Méletterie et ferronnerie	Garde-corps d'origine sur chacune des baies (style néo-rocaille)
Modénature	Bandeau intermédiaire à R partiellement dissimulé par la devanture de commerce. Corniche moulurée à larmier. Encadrements de baies saillants moulurés et à fausses clefs centrales.

Autres éléments de décor	Pilastres aux angles de la façade et au centre.
<b>Modifications</b>	Bâtiment largement modifié par l'ouverture du commerce.
Toiture	
Type de couverture	Toit à combles brisés
Matériaux de couverture et éléments de décor	Zinc sur le terrasson et ardoises sur le brisis
Percements	Six lucarnes dites à la Mansart à toit bombé, huisseries PVC
<b>Modifications</b>	Menuiseries des lucarnes.

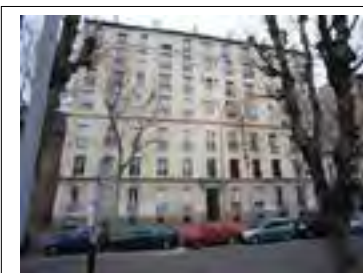
26, boulevard Carnot  
© Jacques MANGIN - UASD - Département de la Seine-Saint-Denis

Description et analyse architecturales, 26 boulevard Carnot, immeuble de logements <span style="background-color: #C00000; color: white; padding: 2px;">Nv.3</span>	
Plans actuels	Rectangulaire
Elévation / nombre de travées (données extrêmes)	R+6 / 11 travées
<b>Extensions / Modifications</b>	Aucune de notoire
Façades éléments dominants	
Rythme	Rythme régulier
Gros œuvre et parement / Mise en oeuvre	Gros œuvre indéterminé. Matériau visible : ciment
<b>Modifications</b>	La façade largement ravalée, a perdu une grande partie de sa modénature.
Ouvertures (portes, fenêtres)	Porte d'entrée centrale à deux vantaux vitrée à grille d'origine (style années 30) ; le reste des ouvertures est constitué de baies rectangulaires régulières à chacun des niveaux et sur l'ensemble des travées. Dans l'alignement de chacune des travées de grands soupiraux de cave en arc surbaissé.
Occultation type et matériau	Volets métalliques pliants

Méletterie et ferronnerie	Garde corps d'origine de style années 30 sobre ; grille de la porte d'entrée
Modénature	Bandeaux moulurés à R, R+2 et R+5 ; encadrement de porte mouluré saillant à consoles latérales supportant le bandeau mouluré
Autres éléments de décor	/
<b>Modifications</b>	Matériau d'enduit.
Toiture	
Type de couverture	Toit à longs pans
Matériaux de couverture et	Tuiles mécaniques

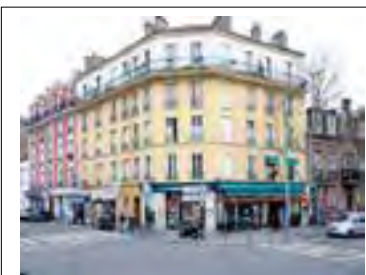
32, boulevard Carnot (angle du 2 rue Gaston Philippe)  
© Jacques MANGIN – UASD – Département de la Seine-Saint-Denis

**Description et analyse architecturales,**  
32 boulevard Carnot (2 rue Gaston Philippe), immeuble de logements Nv.3

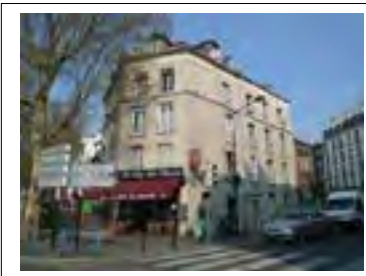
1 rue Gaston Philippe (angle de la rue Paul Eluard)  
Département de la Seine-Saint-Denis, DCPSL, SPC

**Description et analyse architecturales,**  
1 rue Gaston Philippe (angle de la rue Paul Eluard), immeuble de logements Nv.3

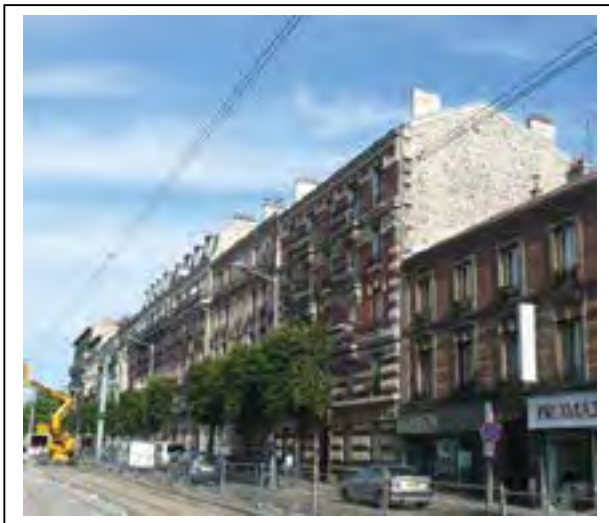
Cette photo montre l'importance pour la qualité du paysage urbain, des murs pignons visibles dans leur propriété d'origine. Ici, au 8 bd Carnot, le mur pignon maçonné n'est pas enduit ; les pierres d'attente sont par ailleurs visibles.

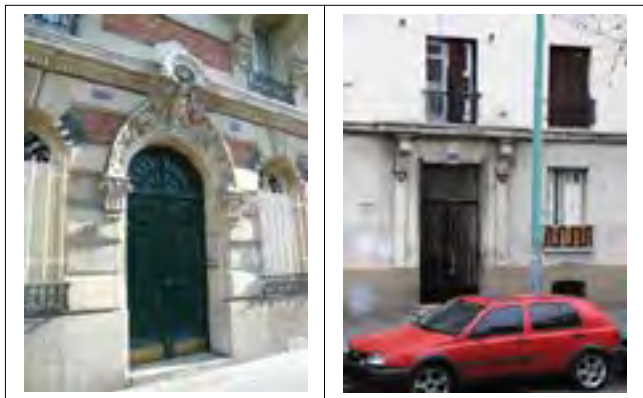
**A droite** : deux portes intéressantes de l'ensemble, la première au riche encadrement est située au n°16, la seconde au n°26 possède une grille typique du style des années 30.

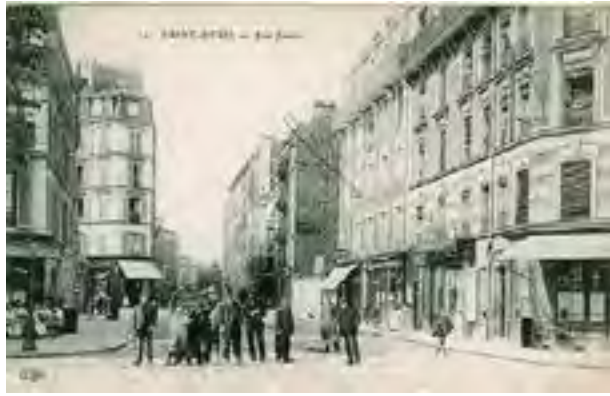
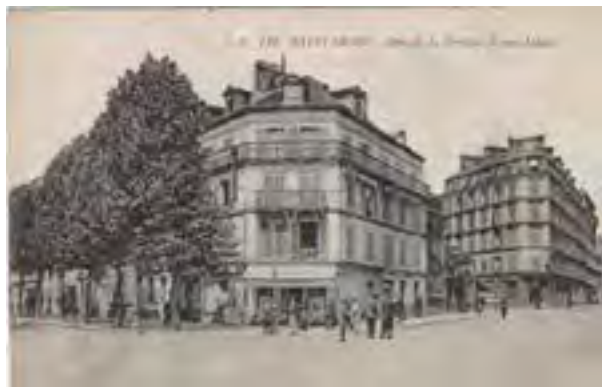
*ci-dessus* : une partie de la façade de l'immeuble 32 boulevard Carnot angle du 2 rue Gaston Philippe. *ci-dessous* : l'immeuble du 1 rue G.Philippe à l'angle de la rue Paul Eluard. On voit sur ces deux images, l'état d'origine des façades aujourd'hui largement modifiées.

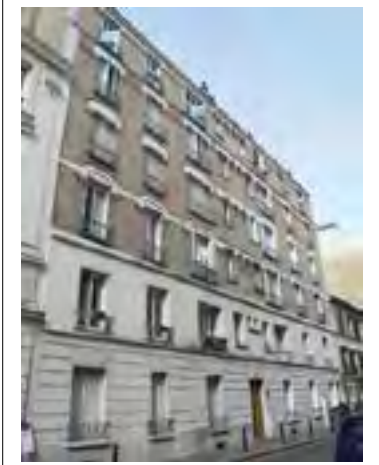
Façade sur rue  
Département de la Seine-Saint-Denis, DCPSL, SPC

<b>Rapport à l'espace public : perception du (des) objet(s) architectural(aux) depuis l'espace public</b>	La façade de l'immeuble sur rue est particulièrement haute et massive. Sa visibilité est par ailleurs accrue par le fait que l'immeuble est mitoyen de deux bâtiments plus bas : R+2 au nord et R+3 au sud.
<b>Clôture : type et matériau</b>	Néant
<b>Modifications</b>	Aucune de notoire

<b>Ouvertures (portes, fenêtres)</b>	<b>Sur les deux immeubles</b> : Les ouvertures ont une ordonnance classique. <b>Immeuble sur rue</b> : porte d'entrée piétonne centrale à deux vantaux et menuiserie d'origine (voir vue ci-dessous), puis, dans l'élévation de cette travée centrale des baies rectangulaires « de service » : deux petites baies rectangulaires encadrées de part et d'autre d'une baie rectangulaire à allège pleine. La porte d'entrée est flanquée au RDC de baies rectangulaires. A l'extrémité nord du RDC, une petite porte piétonne simple servant sans doute au service. Sur les niveaux supérieurs, des portes-fenêtres rectangulaires régulières. En symétrie, les baies des travées 3 et 5 sont plus larges. Les huisseries des baies sont en PVC, les proportions entre clairs de vitrage et petits bois sont aléatoires. <b>Immeuble sur cour</b> : baies rectangulaires régulières à l'image de l'immeuble sur rue.

<b>Occultation type et matériau</b>	Volets métalliques pliants ou escamotables (à 2 ou 3 parties selon la largeur des fenêtres)
<b>Méallerie et ferronnerie</b>	<b>Immeuble sur rue</b> : les garde-corps d'origine ont été remplacés à RDC. Sur les niveaux supérieurs, excepté sur la travée centrale, les garde-corps sont d'origine et de style Art Nouveau assagi (croisillons et feuillages).
<b>Modénature</b>	<b>Immeuble sur rue</b> : bandeaux plats saillants à RDC et R+1, bandeau saillant à larmier à R+4, corniche moulurée à larmier. Appuis et

couronnements des baies légèrement saillants.
<b>Autres éléments de décor</b>	<b>Immeuble sur rue</b> : les deux premiers niveaux sont enduits avec refends au RDC. Un rappel d'enduit (couleur blanche) est répété en couronnement des baies sur l'ensemble des niveaux supérieurs puis en attique sur et sous la corniche. Ces bandeaux enduits répétés sur la façade prennent au-dessus des baies des formes en arc surbaissé ou en écoinçons au dessus des sommiers. Ces bandeaux au-dessus de baies à R+2 et R+3 sont soulignés de petites frises de briques vernissées vertes. Par ailleurs des frises de briques argile rouge forment des lignes horizontales continues (à R+4 et R+5) ou discontinues (R+2 et R+3) au niveau sous les sommiers des baies. <b>Immeuble sur cour</b> : de façon classique le traitement de la façade de l'immeuble sur cour est beaucoup plus sobre. L'emploi de la brique silico-calcaire sur l'ensemble de niveaux supérieurs révèle cependant un souci d'uniformité avec la façade sur rue.

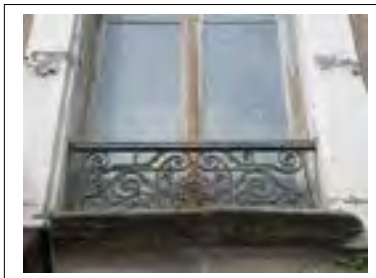
11 rue de la Charronnerie  
*ci-dessus* : détail du garde-corps situé au-dessus de la porte d'entrée.  
*ci-dessous* : détail du pied d'immeuble

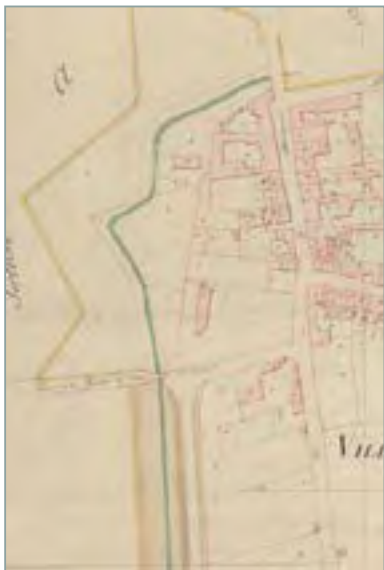
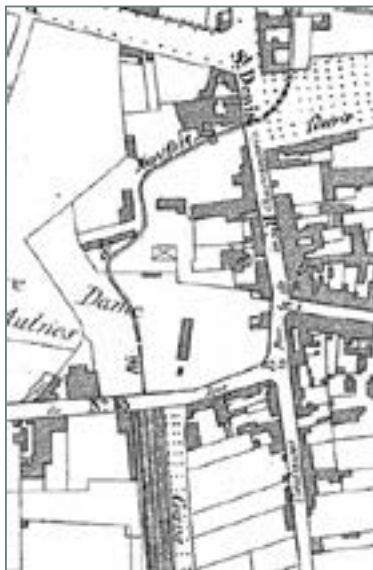
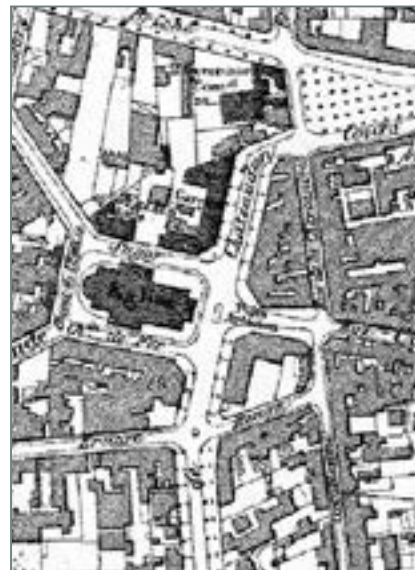
de gauche à droite : Archives départementales de la Seine-Saint-Denis, extrait du plan cadastral napoléonien c.1810, section G 1<sup>re</sup> feuille « dite de la Ville » ; IGN, Atlas départemental des communes de la Seine, feuille de Saint-Denis c.1854 et c.1900.  
 Ces trois plans montrent parfaitement l'évolution de la rue de la Charronnerie et l'impact sur cette voie ancienne de la construction de l'église « de Viollet-le-Duc » entraînant la disparition ou le morcellement de nombreuses propriétés. La création de ce nouveau quartier (l'ensemble des voies nouvelles est viabilisé en 1866) autour de l'église entraîne aussi la « couverture » du Rû de Montfort qui permettait d'alimenter en eau nombre d'artisanats typiques de Saint-Denis dont on trouve la trace dans les archives qui concernent la rue de la Charronnerie : la fabrication de toile peinte ou l'impression sur étoffes (Société Bourgeois, Desmet & Cie située au 19 rue de la Charronnerie expropriée en 1866).

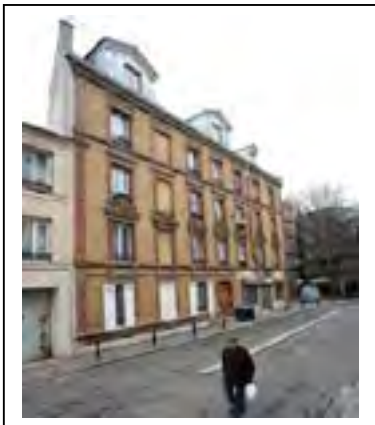
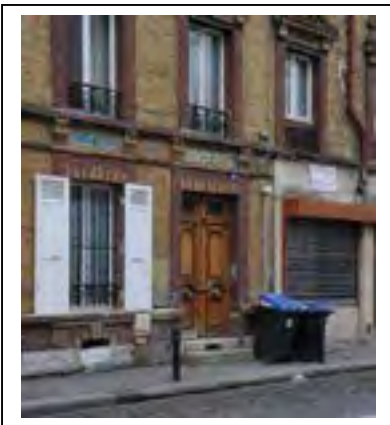
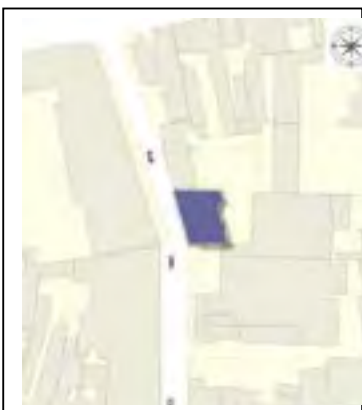
La façade vue vers le sud. Détail de la porte d'entrée traitement décoratif sur la façade principale (céramique et riche modénature).  
© Jacques MANGIN-UASD – Département de la Seine-Saint-Denis
