# ANNEXES INFORMATIVES

## > VOLUME 2 : PATRIMOINE

### (LA COURNEUVE- SAINT-DENIS JUSQU'A LA BRICHE

### 8.1 La Courneuve : précision sur les éléments patrimoniaux

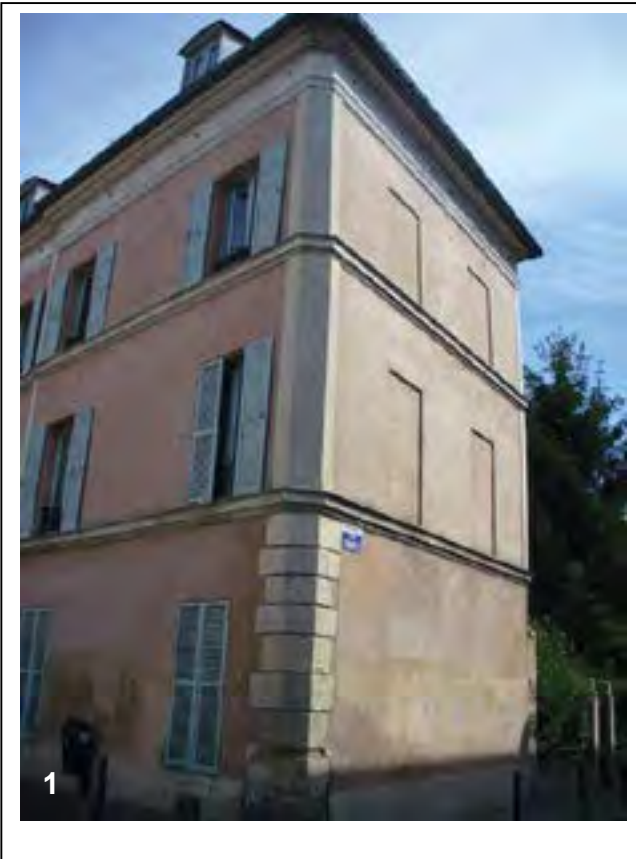
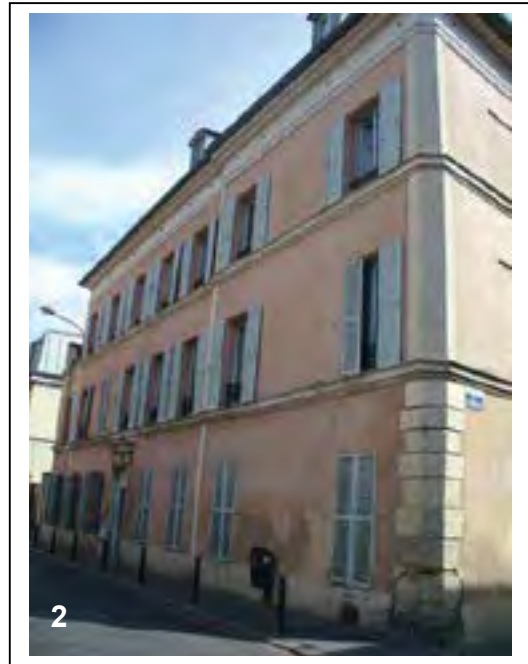
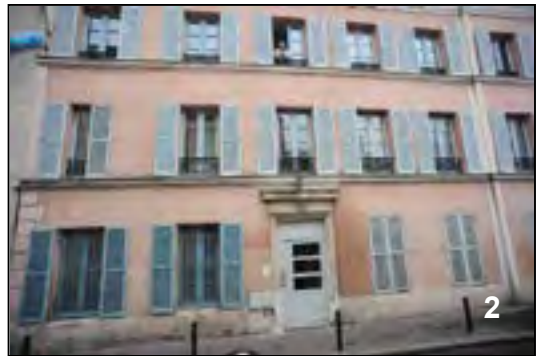
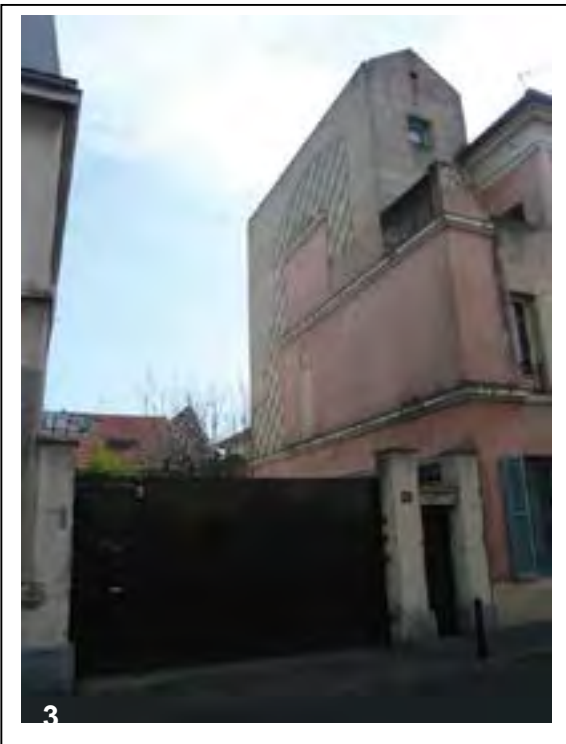
1 – détail du mur pignon et de l'angle coupé du bâtiment  
 2 – la façade principale sur rue  
 3 – l'extension au nord  
 4 – la façade postérieure sur cour  
 Département de la Seine-Saint-Denis, DCPSL, SPC

<b>Modifications</b>	Le bâtiment remarquable a subi une extension au nord par une petite aile rectangulaire plus haute que celui-ci.

<b>Autres éléments de décor</b>	En attique, une fine frise de modillons souligne la corniche sur tout le pourtour du bâtiment (à l'exception de l'extension contemporaine).
<b>Modifications</b>	Aucune de notable. Sur l'aile nord en extension une tentative de reprise de la modénature a été faite. 2 baies bouchées sur la façade rue Franklin.
<b>Toiture</b>	
<b>Type de couverture</b>	Toit à croupes
<b>Matériaux de couverture et éléments de décor</b>	Tuiles mécaniques

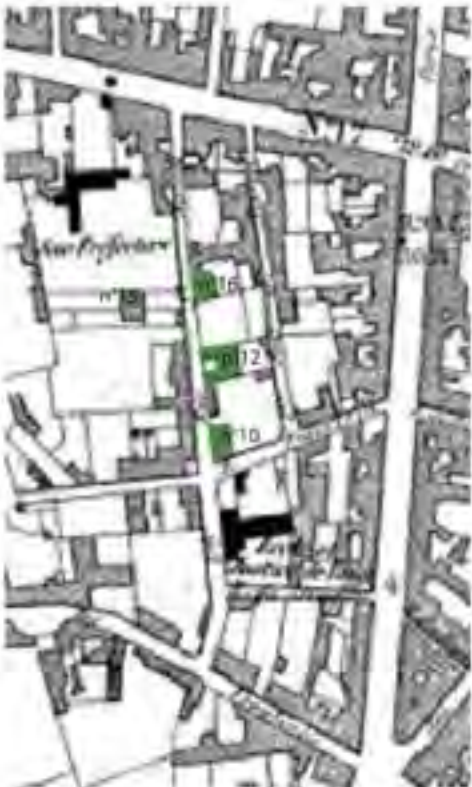
Sur cet extrait de l'Atlas de 1854 sont identifiés les bâtiments remarquables de la rue Emile Connoy datant de la fin du XVIIIe et de la première moitié du XIXe siècle.

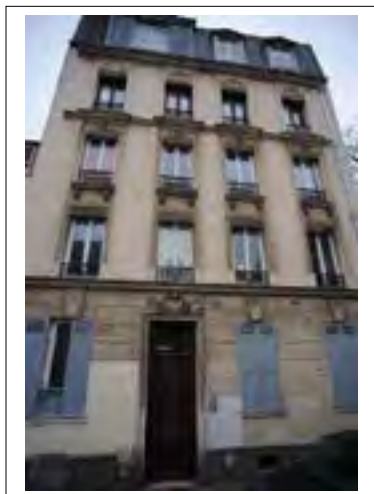
Façade sur rue  
© Jacques MANGIN – UASD – Département de la Seine-Saint-Denis

Description et analyse architecturales	
Plan actuel	Rectangulaire : au centre le long du mur pignon Nord un puit de lumière de plan carré, couvert d'une verrière, est aménagé.
Parties constituantes	/
<b>Extensions / Modifications</b>	Aucune de notoire
Élévation / nombre de travées	SS + R + 3 + C / 4 travées
<b>Extensions / Modifications</b>	Aucune de notoire
Façade(s)	
Gros œuvre / système constructif	Murs maçonnés (appareillage moyen régulier de moellons de calcaire visible sur le mur pignon Nord)
Parement / remplissage	Enduit ciment
<b>Modifications</b>	Aucune de notoire
Ouvertures (portes, fenêtres)	Porte d'entrée piétonne simple en bois récente ; de R à R+3 toutes les huisseries de baies, en bois ou PVC, sont récentes. Toutes les baies de R+1 à R+3 ont conservé leurs lambrequins en bois (certains ayant des lacunes ou étant abîmés).
Occultation type et matériau	Persiennes anciennes (?) sur les trois baies du rez-de-chaussée.

Métallerie et ferronnerie	De R+1 à R+3 les garde-corps, en fonte de fer industrielle et main courante en bois, sont tous identiques. Ceux des trois baies du rez-de-chaussée, dont les matériaux sont similaires, diffèrent de ceux des niveaux supérieurs.
Modénature	Bandeaux moulurés à larmier à R et R+2. Le bandeau à R+2 relie entre eux les couronnements saillants des baies. Corniche moulurée à larmier. Appuis de baies saillants à R+2. Les baies à R+1 et R+2 ont des encadrements communs soulignant chaque travée.
Autres éléments de décor	Refends en rez-de-chaussée. Programme de décor sculpté de style néo-rocaille : au-dessus de la porte d'entrée large motif de cuir flanqué de deux putti en haut-relief et de guirlandes de fleurs. Les appuis de baies à R+2 sont posés sur des petites consoles à têtes de lynx, une feuille d'acanthe flanquée de deux fleurettes au-dessus des baies à R+2, une fleur (nénuphar ?) encadrée de guirlandes sur les dessus des baies à R+3.

<b>Modifications</b>	Le motif du dessus-de-porte est lacunaire et nécessiterait une restauration.
Toiture	
Type de couverture	Toit à combles brisés
Matériaux de couverture et éléments de décor	Zinc sur le terrasson et ardoises sur le brisis

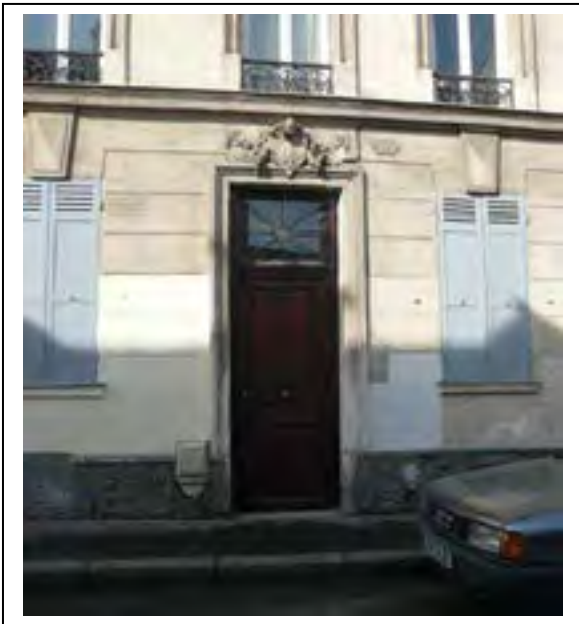
Détail de la porte d'entrée et des persiennes en rez-de-chaussée.  
Département de la Seine-Saint-Denis, DCPSL, SPC

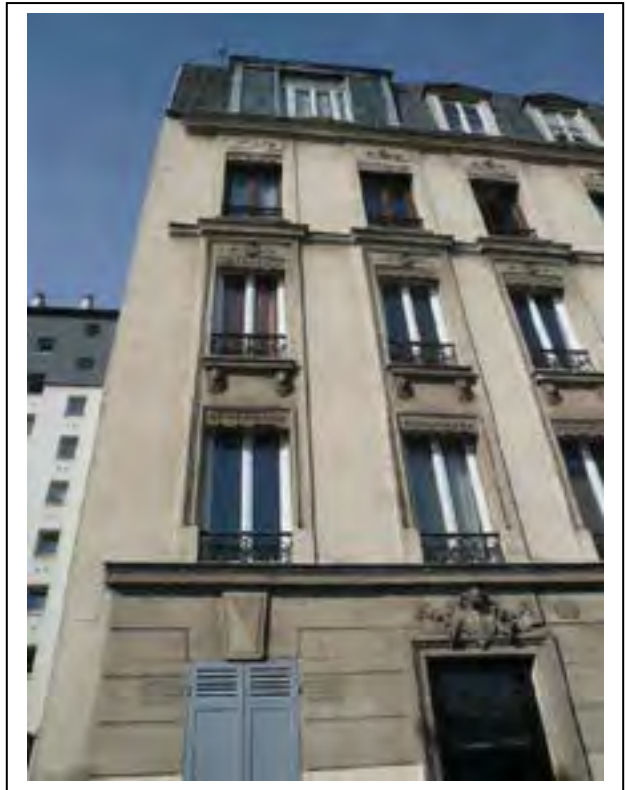
La lucarne latérale gauche, modifiée, et les lambrequins conservés sur les baies.  
Département de la Seine-Saint-Denis, DCPSL, SPC

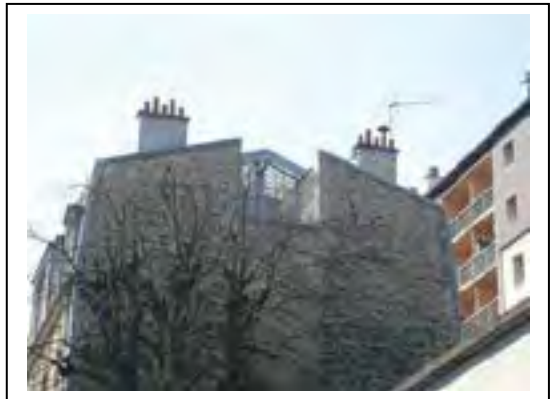
Détail du mur pignon Nord visible depuis l'espace public.  
Département de la Seine-Saint-Denis, DCPSL, SPC

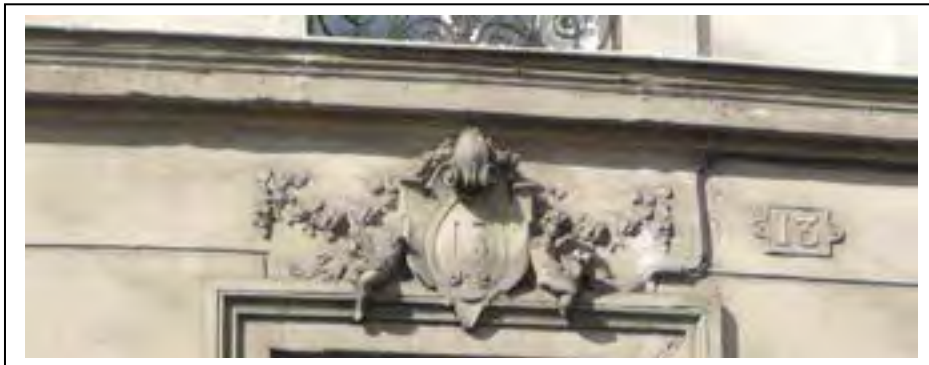
Motif soigné en haut-relief au-dessus de la porte d'entrée.  
Département de la Seine-Saint-Denis, DCPSL, SPC

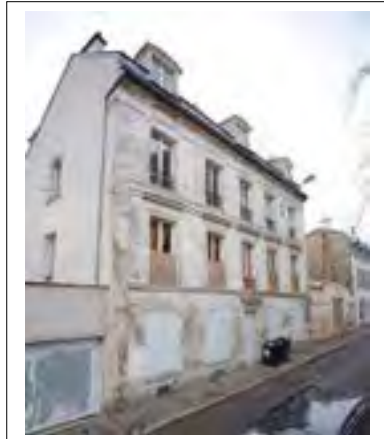
Façade principale et mur pignon nord  
 © Jacques MANGIN – UASD – Département de la Seine-Saint-Denis

<b>Plan actuel</b>	Rectangulaire
<b>Parties constituantes</b>	/
<b>Extensions / Modifications</b>	Aucune de notoire
<b>Élévation / nombre de travées</b>	SS + R + 2 + C / 5 travées symétriques articulées autour de l'axe central de la porte d'entrée
<b>Extensions / Modifications</b>	Aucune de notoire
<b>Façade(s)</b>	
<b>Gros œuvre / système constructif</b>	Indéterminé
<b>Parement / remplissage</b>	Enduit au plâtre et badigeon à préserver
<b>Modifications</b>	Aucune de notoire : la conservation du matériau de parement est rare.
<b>Ouvertures (portes, fenêtres)</b>	Au RDC : porte centrale à menuiserie en bois, flanquée de baies rectangulaires ; sur les niveaux supérieurs et sur l'ensemble des travées des baies rectangulaires régulières. Les huisseries sont en PVC. Sous les allèges des baies latérales gauches à RDC, des entrées de soupiroux fermées de plaques métalliques ajourées homogènes.
<b>Occultation type et matériau</b>	Volets en bois au RDC récents.

<b>Méletterie et ferronnerie</b>	Garde-corps anciens homogènes à R+2. Les garde-corps à RDC et R+1 n'ont pu être identifiés.
<b>Modénature</b>	Le niveau de soubassement est légèrement saillant. Bandeaux moulurés à larmier à RDC et à R+1, corniche plate saillante partiellement dissimulée par le débord de toit et la gouttière. La porte et les baies à R+1 sont encadrées par le même type de moulures et de couronnement saillant mouluré à larmier. Les appuis de baies sont saillants à RDC, leurs pignons n'étant pas d'origine.
<b>Autres éléments de décor</b>	Les appuis de baies à R+2 sont reliés par un bandeau saillant. Les angles de la façade principale sont soulignés de fins pilastres à chapiteaux droits poursuivis en retour sur les murs pignons. Sous la corniche une alternance de tables architecturales et de consoles terminées par des motifs en forme d'écu.
<b>Modifications</b>	Huisseries. Les proportions des baies à RDC ont sans doute été modifiées : aujourd'hui de gabarit plus large que celui des baies des niveaux supérieurs, et sont dépourvues d'encadrement travaillé. Les occultations du RDC sont également une modification. On peut lire sur la façade arrière les bandeaux filants sous les baies, ce qui laisse supposer que les pignons dégagés et visibles depuis l'espace public devaient être soignés à l'origine.

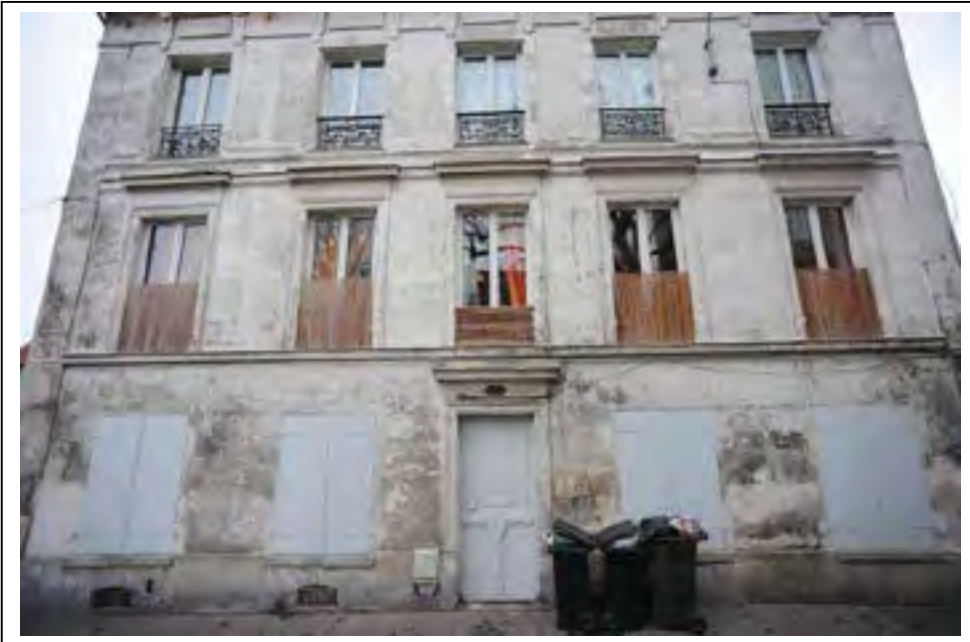
Détail de la façade  
© Jacques MANGIN - UASD -  
Département de la Seine-Saint-Denis

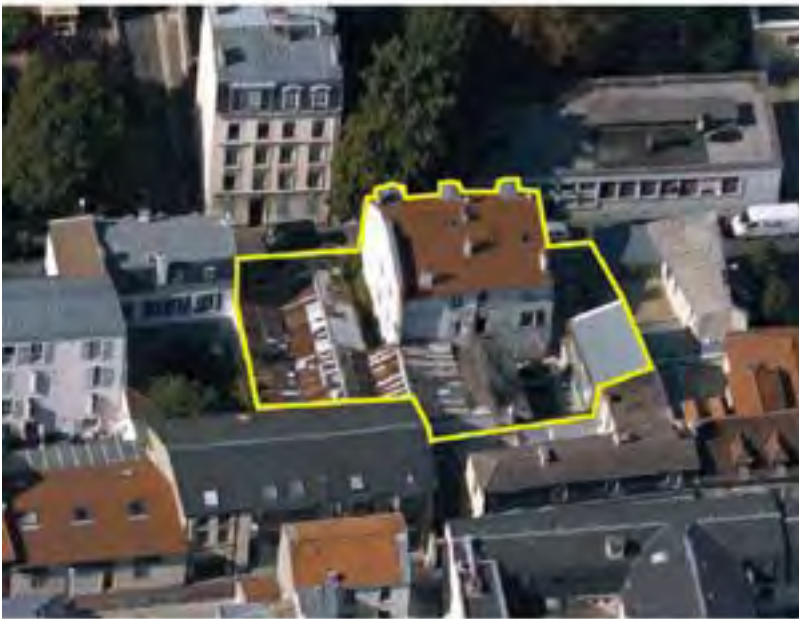
Sur cette vue aérienne oblique (vers l'ouest) on voit l'importance de la surface des ateliers sur la parcelle  
IA Oblique 2008 © InterAtlas 2009

<b>Contexte urbain et paysager</b>	La parcelle est située au nord d'un vaste îlot compris entre les rues Emile Connoy, Franklin, Gibault et Courte. Ce secteur de la rue Emile Connoy et de la rue Ursulines se distingue du reste du centre-ville par un bâti plus discontinu et des cœurs d'îlots moins denses.
<b>Intégration dans le périmètre de protection</b>	Oui (notamment dans le périmètre de protection du couvent des Ursulines)
<b>Organisation de la parcelle / Implantation du (des) bâtiment(s) remarquable(s)</b>	La maison, bâtiment remarquable, est implantée à l'alignement de la voie au centre de la parcelle, encadrée au nord et au sud, par des bâtiments d'un seul niveau plus récents et de nature indéterminée, probablement des lieux de stockage ou ateliers d'une entreprise d'électricité ( <i>voir vue aérienne oblique ci-dessous</i> ). Leurs façades d'entrée sont également alignées sur la voie.

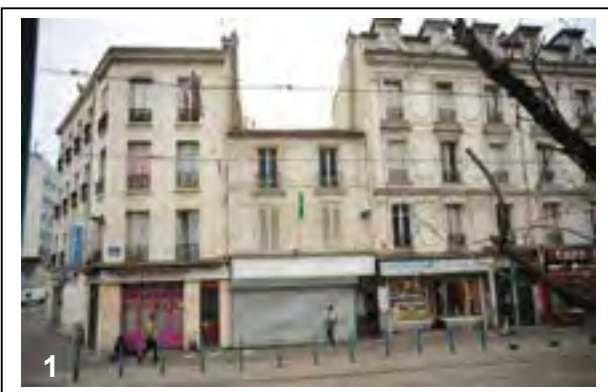
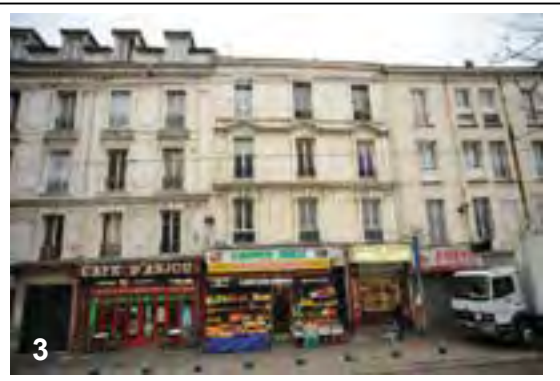
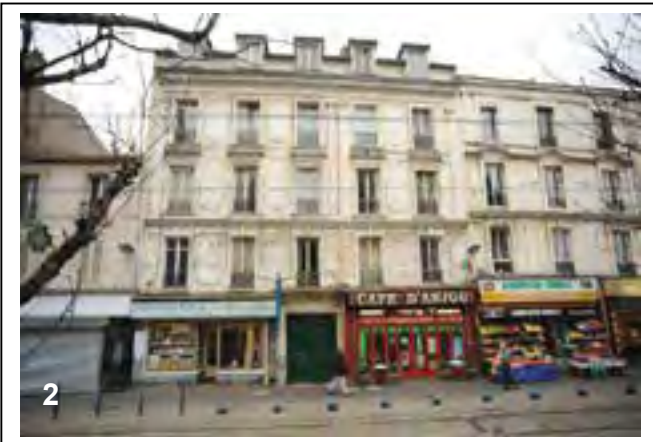
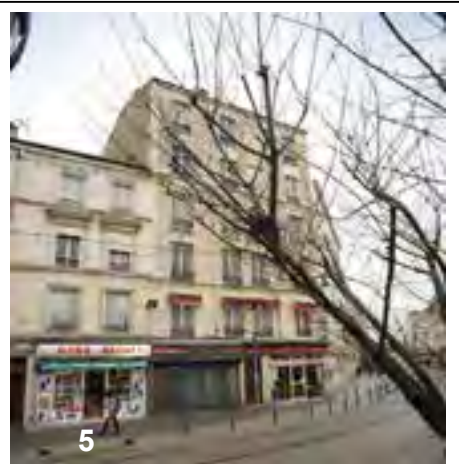
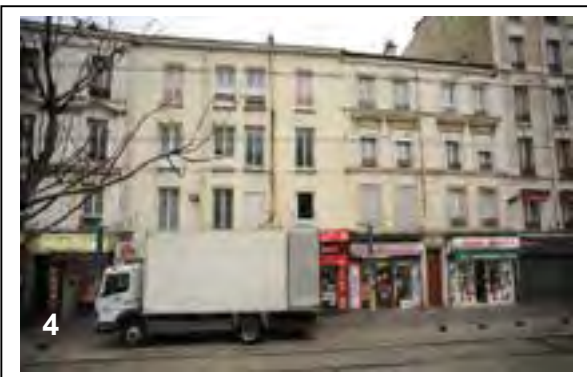
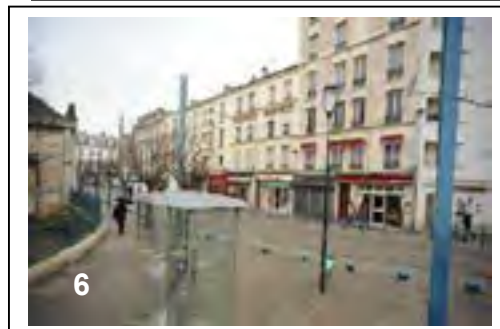
- 1 - du n°1 au n°5
  - 2 - n°5-7
  - 3 - du n°5 au n°9
  - 4 - n°11 et 13
  - 5 - n°13 et 15
  - 6 - l'ensemble depuis le chevet de l'église
- © Jacques MANGIN - UASD - Département de la Seine-Saint-Denis

<b>Plans actuels</b>	Carré ou rectangulaire
<b>Élévation / nombre de travées (données extrêmes)</b>	De R+2 à R+5 : la majorité de l'ensemble est constitué d'élévations à R+3, à l'extrémité ouest un seul immeuble à R+5 (surélevé de deux niveaux). De 2 à 5 travées, une majorité de façades à 4 travées. La majorité des travées s'organise symétriquement
<b>Extensions / Modifications</b>	Surélévation de deux niveaux au n°15
<b>Façades éléments dominants</b>	
<b>Rythme</b>	Rythme régulier
<b>Gros œuvre et parement / Mise en oeuvre</b>	Gros œuvre indéterminé enduit au ciment principalement.
<b>Modifications</b>	Les enduits anciens au plâtre ou à la chaux ont quasiment tous disparu.
<b>Ouvertures (portes, fenêtres)</b>	Les pieds d'immeubles sont modifiés par l'implantation de devantures successives formant aujourd'hui un ensemble discontinu sans cohérence où le rythme d'origine des façades n'est pas respecté. On notera seulement, aux n°5 et n°13, que la porte charretière forme toujours un axe pour l'articulation de la façade. Les hauteurs des niveaux supérieurs, et des baies rectangulaires qui les constituent, sont homogènes et accentuent l'importance des lignes de fuite de ce front bâti. Les huisseries principales en PVC sont très disparates.

<b>Occultation type et matériau</b>	Pas d'occultations, excepté aux n°11 et 13 où des volets roulants PVC ont été ajoutés sur certaines baies.
<b>Métallerie et ferronnerie</b>	Excepté au n°11, où des garde-corps tubulaires ont été installés, des garde-corps anciens et homogènes sur la plupart des baies.
<b>Modénature</b>	La modénature est conservée sur les façades n°3, 5, 9, 13 et 15. On soulignera ici l'importance des lignes de bandeaux et corniches anciennes qui créent l'harmonie de l'ensemble. Aux n°1 et n°11, la façade particulièrement appauvrie a perdu une grande partie de sa modénature à l'exception de la corniche soulignée d'une frise de modillons.
<b>Autres éléments de décor</b>	Les façades n°5, 9 et 13 présentent toujours des éléments de décor multiples : encadrements de baies, de portes, refends, frontons triangulaires au-dessus des baies, consoles sculptées, fausses clés saillantes sur les linteaux, frise de modillons, tables architecturales.

Plus sobres les façades n°1 et 15 sont également travaillées en plus de la modénature : pilastres et tables architecturales, fausses clés saillantes.
<b>Modifications</b>	Pieds d'immeubles, huisseries, métallerie, modénature et décor.
<b>Toiture</b>	
<b>Type de couverture</b>	Toits à longs pans
<b>Matériaux de couverture et éléments de décor</b>	Tuiles mécaniques, zinc.
<b>Percements</b>	Au n°5, la toiture a été modifiée pour créer « un demi-niveau » surélevant légèrement la façade (de 50 cm environ) et pour installer des lucarnes à l'aplomb de chacune des travées.
<b>Modifications</b>	L'aménagement du toit au n°5, rompt la continuité des façades de même hauteur du n°5 au n°13.

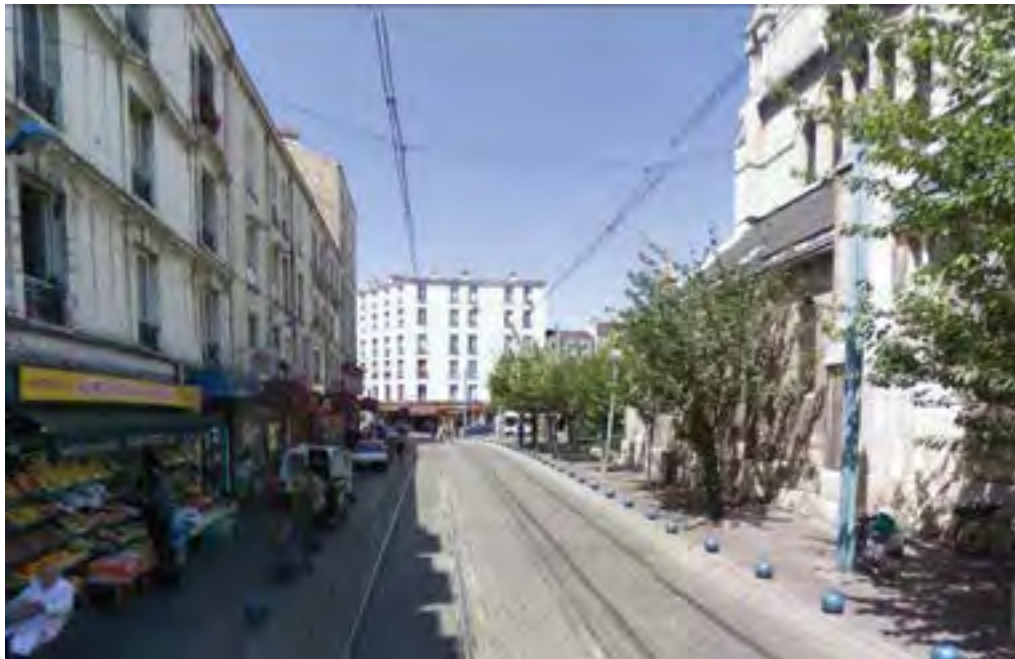
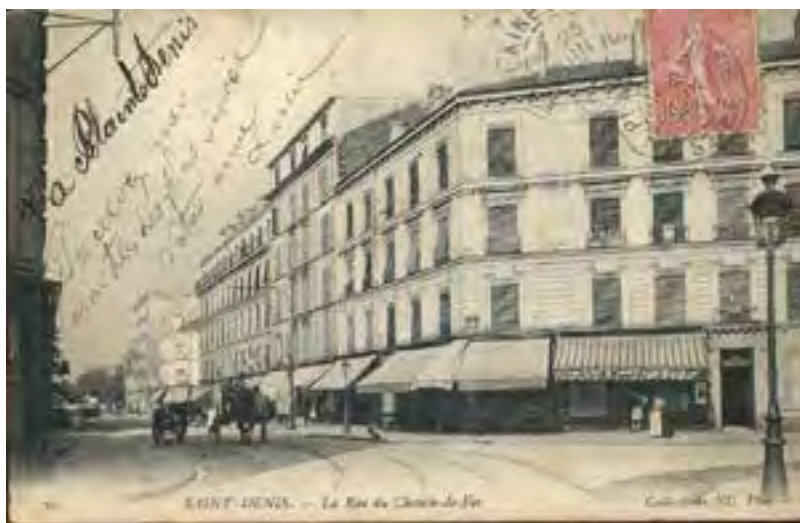
Carte postale ancienne, voyagée en 1905, coll. part.

Cet immeuble d'angle est situé au croisement de la rue Auguste Delaune et de la rue Viollet-le-Duc, ancienne rue du Chevet de l'Eglise. Outre sa surélévation (datant de 1931) qui a modifié les abords de l'église, la disparition de tous ses éléments de modénature et décor a appauvri le paysage de la rue (voir la comparaison avec la vue actuelle ci-dessus).

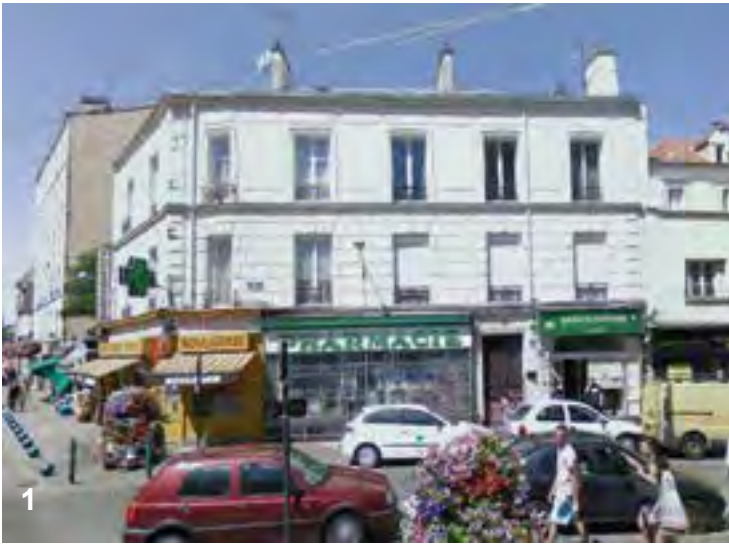
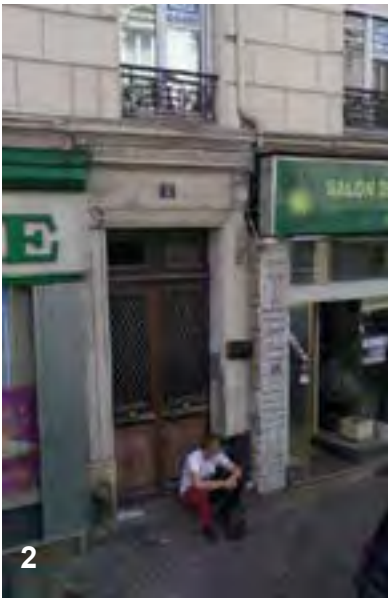
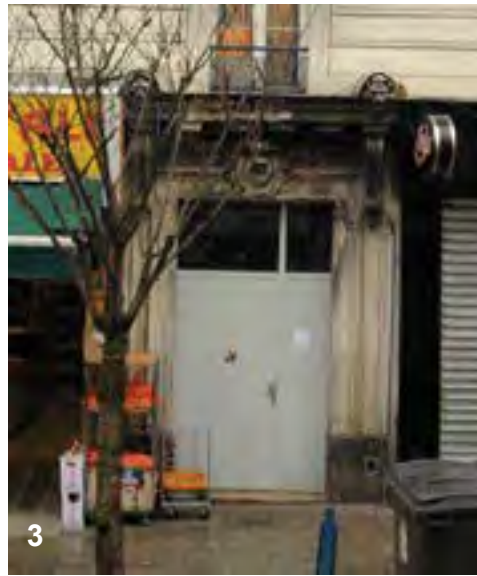
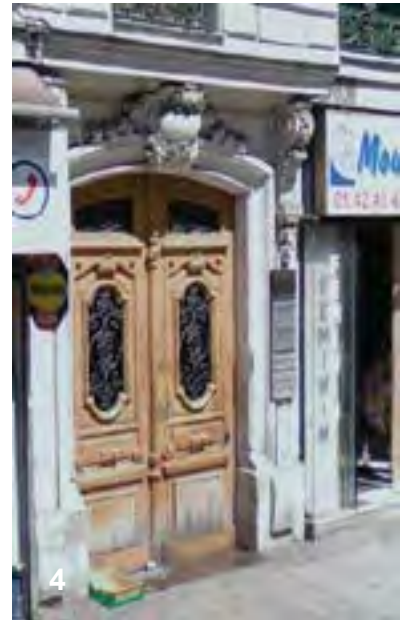
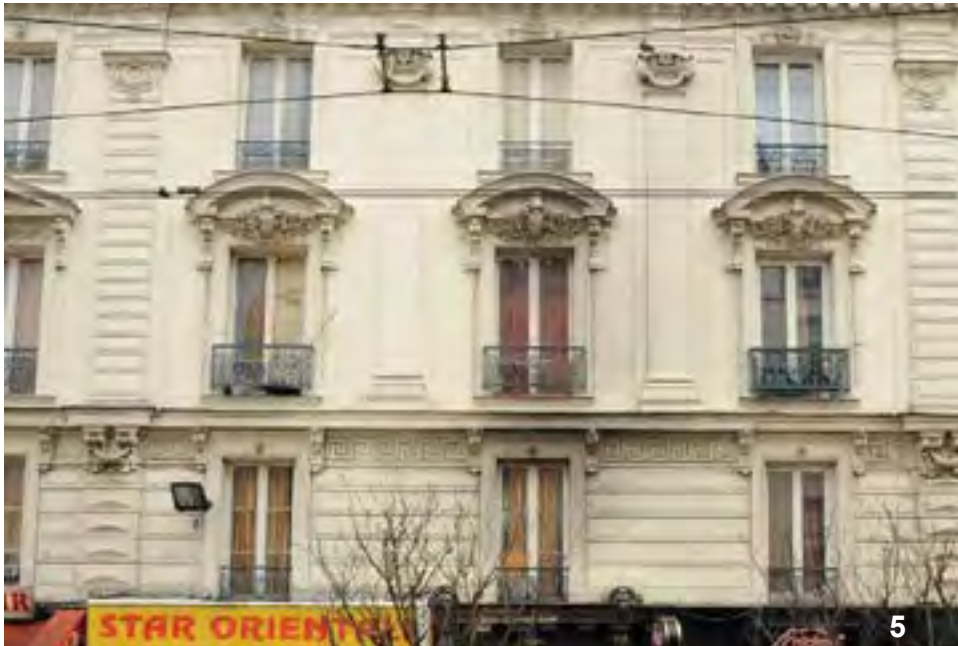
- 1 – 3 rue Dezobry
  - 2 – Porte du 3 rue Dezobry
  - 3 – porte du 29 rue Auguste Delaune
  - 4 – porte du 8 rue Auguste Delaune-2 rue Dezobry
  - 5 – détail des éléments de décor au 29 rue Auguste Delaune
- Département de la Seine-Saint-Denis, DCPSL, SPC

<b>Ouvertures (portes, fenêtres)</b>	Les RDC sont dédiés aux commerces laissant simplement libre une travée où se situe la porte d'entrée de l'immeuble. Excepté au <b>1 rue Dezobry</b> , les encadrements des portes sont de belle qualité, moulurés et sculptés ; cependant seules les huisseries en bois d'origine au <b>3 rue Dezobry</b> et au <b>8 rue Auguste Delaune</b> sont conservées. Celles du <b>8 rue Auguste Delaune</b> possèdent à la fois un encadrement très riche et une menuiserie sculptée avec ajours et grilles de très belle qualité. Voir vues de détails des portes ci-dessous Sur les niveaux supérieurs, les baies sont régulières rectangulaires pour la plupart. Parfois un niveau est souligné par des baies en arc segmentaire ou surbaissé (aux <b>2 et 3 rue Dezobry</b> par exemple). On note un équilibre entre pleins et vides, une grande régularité des façades.

<b>Modénature</b>	La qualité des façades repose principalement sur leur modénature (à l'exception du <b>1 rue Dezobry</b> où elle a disparue). Les bandeaux et corniches sont moulurés à larmier, les corniches souvent soulignées de frises de modillons. Les appuis de baies si il y a lieu sont saillants et moulurés. On a déjà souligné plus haut la qualité des encadrements de porte sculptés qui ont aussi un rôle structurel. Au <b>29 rue Auguste Delaune</b> et au <b>2 rue Dezobry-8 rue Auguste Delaune</b> , les dessus de baies à R+2 se font écho : traités en frontons triangulaires ou cintrés ils renforcent l'homogénéité des deux façades et donc du carrefour.
<b>Autres éléments de décor</b>	Les décors sont très riches, multiples et bien conservés sur l'ensemble des façades à l'exception du <b>1 rue Dezobry</b> pour les raisons déjà signalées. Les éléments qui caractérisent ces façades sont typiques du « classicisme haussmannien » : refends, bossages, chaînes d'angles, tables architecturales, pilastres, consoles galbées et sculptées, fausses clés de linteaux saillantes. La façade du <b>29 rue Auguste Delaune</b> se distingue par l'importance et le niveau de détails de son décor « sculpté » (moulé) : pilastres soignés à chapiteaux et bases composites variés, masques en haut-relief au-dessus des baies centrales à R+2, variété des consoles encadrant les baies, bossages à pointes de diamant sur les pilastres à R+1, frise de grecques, guirlandes de feuillages... voir vue de détail ci-dessous

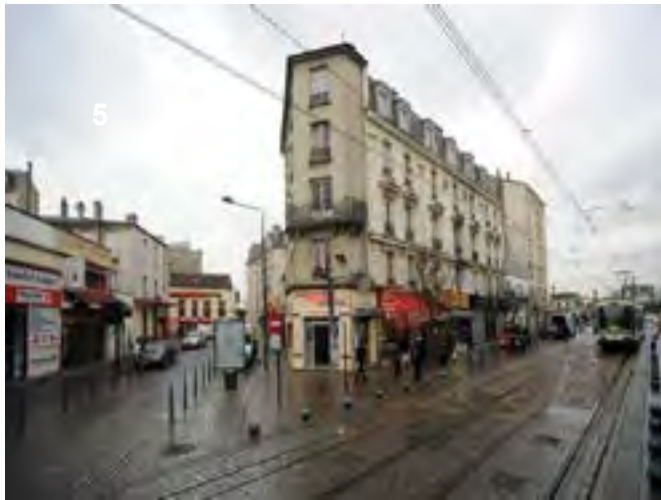
La structure de l'angle sud-ouest des rues Dezobry et Auguste Delaune  
© Jacques MANGIN - UASD - Département de la Seine-Saint-Denis

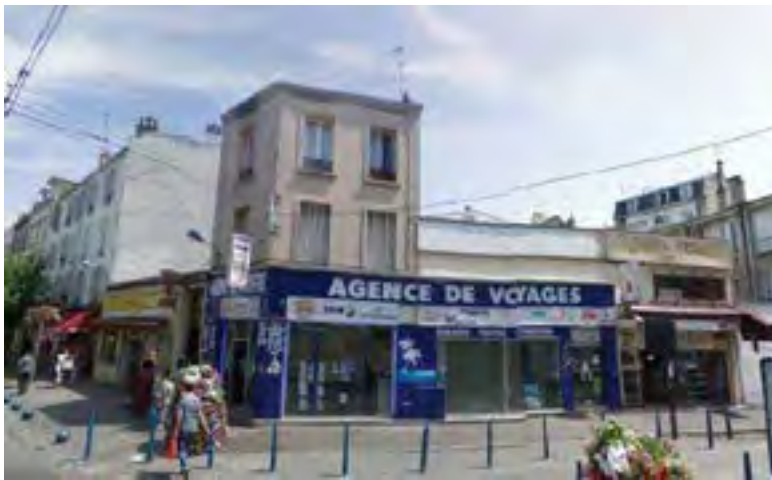
La parcelle du 27 rue Auguste Delaune forme un angle obtu au croisement comme son vis-à-vis le 3 rue Dezobry. Ce bâtiment a perdu tout son intérêt urbain et architectural (voir carte postale ancienne ci-dessous).  
Département de la Seine-Saint-Denis, DCPSL, SPC

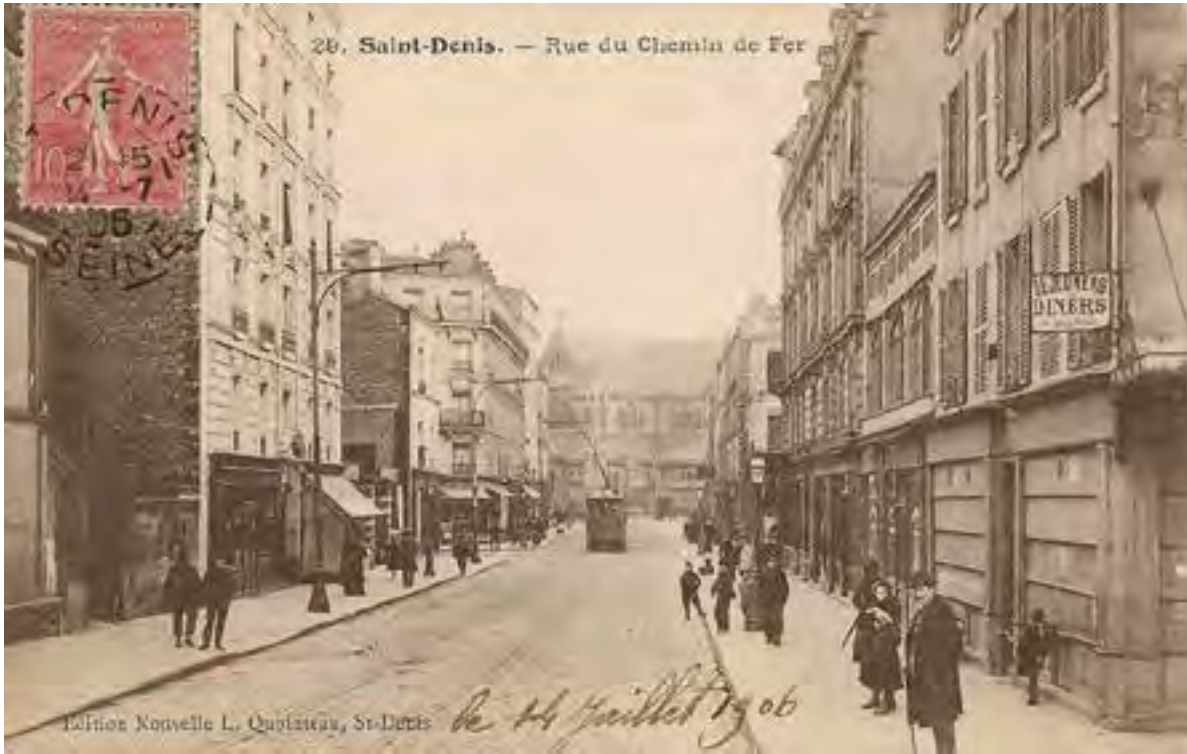
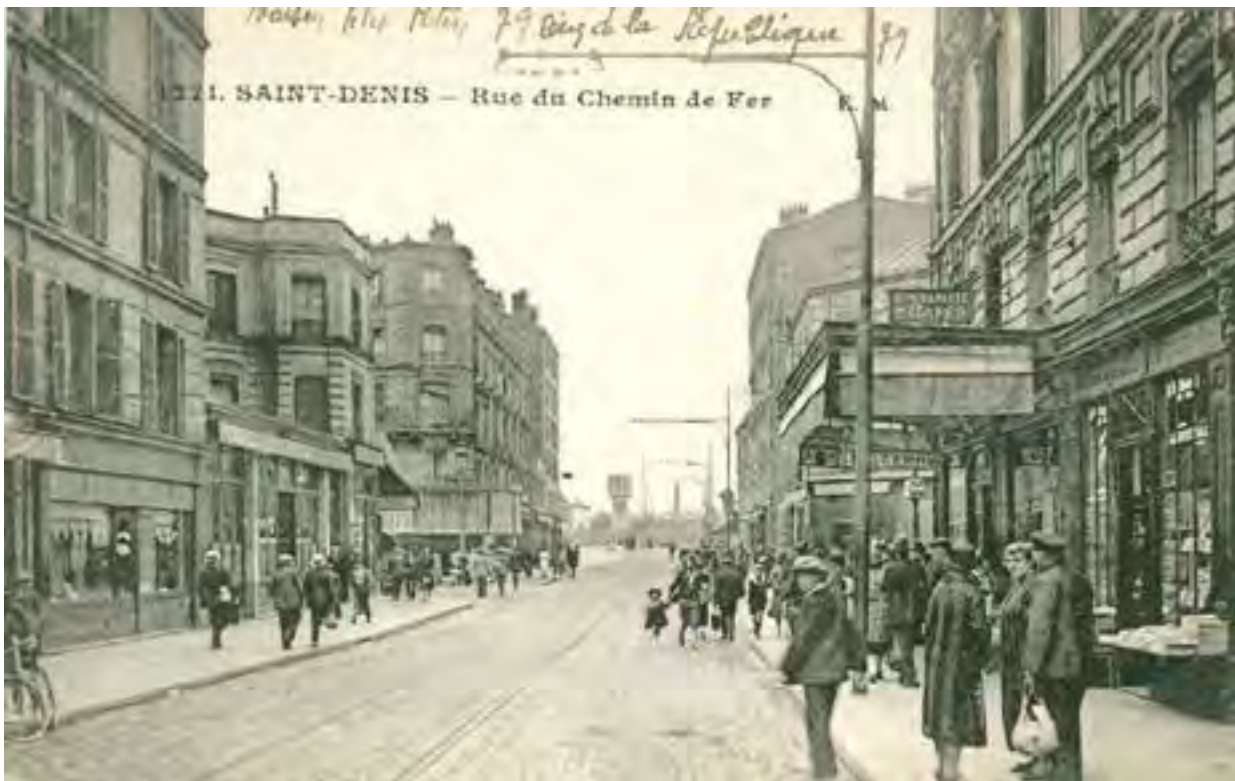
**En haut** : cette vue est prise en contrebas depuis l'ouest du carrefour entre les rues Dezobry et Auguste Delaune, au fond le chevet de Saint-Denis de l'Estrée.  
**En bas** : à l'inverse vue depuis la rue Auguste Delaune, à l'est du croisement avec la rue Dezobry, en fond la place de la gare.

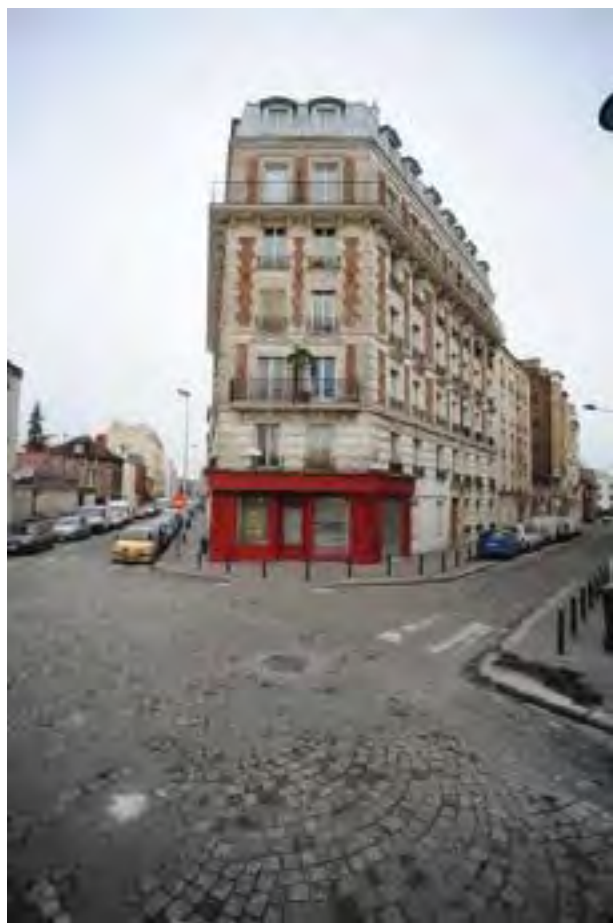
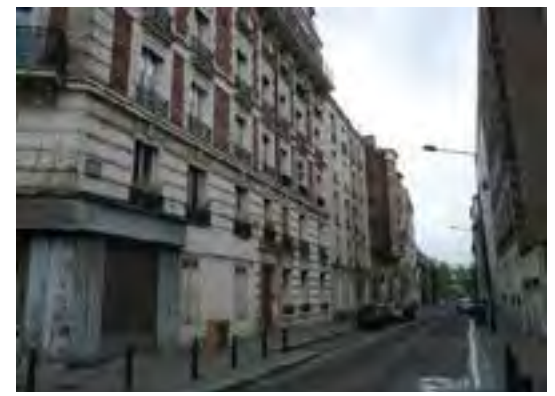
Détail de la façade rue Nicolas Leblanc où l'on voit la différence, au RDC, entre les travées ayant conservé leur décor et celles « lissées » à droite de la devanture.

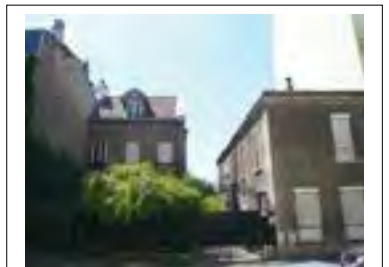
Maisons a (à gauche) et b (à droite)  
Département de la Seine-Saint-Denis, DCPSL, SPC

<b>Plan actuel</b>	<b>a</b> : L <b>b</b> : rectangulaire
<b>Élévation / nombre de travées</b>	<b>a</b> : ss ? + R + 1 + C / 3 travées <b>b</b> : ss ? + R + / 2 travées (façade est), 5 travées (façade sud)
<b>Extensions / Modifications</b>	Aucune de notoire
<b>Façade(s)</b>	
<b>Gros œuvre / système constructif</b>	<b>a et b</b> : indéterminé
<b>Parement / remplissage</b>	<b>a</b> : pierre <b>b</b> : enduit ciment
<b>Modifications</b>	Le ravalement sur le bâtiment b a gommé les décors et la modénature.
<b>Ouvertures (portes, fenêtres)</b>	<b>a</b> : 2 fenêtres et 1 porte dans l'axe de symétrie à RDC. 3 fenêtres à R + 1. Huisseries indéterminées <b>b</b> : 2 fenêtres à RDC et 1 à R + 1 (façade est), 5 fenêtres à R + 1, 4 fenêtres et 1 porte désaxée à RDC (façade sud). Huisseries indéterminées.
<b>Occultation type et matériau</b>	<b>a</b> : volets métalliques pliants <b>b</b> : volets roulants (façade est), persiennes devant toutes les fenêtres sauf 1 à RDC qui correspond peut-être à la porte d'entrée (façade sud)

par un pilastre avec un élément saillant formant console pour pignon en retour au sommet. <b>b</b> : corniche à larmier moulurée, petits bandeaux sous la corniche dans l'axe des baies, vestiges de l'encadrement des baies. Modillons sous la corniche au niveau de l'angle, appuis de baie saillants.
<b>Autres éléments de décor</b>	<b>a</b> : très jolie frise avec carreaux de céramique bleus-turquoises et motifs arabesques qui courent au niveau de la corniche.
<b>Modifications</b>	<b>b</b> (façade est) : garde-corps changés, volets roulants posés fenêtre à R + 1 a été murée. Sur l'ensemble de la maison la modénature a en grande partie disparue.
<b>Toiture</b>	
<b>Type de couverture</b>	<b>a</b> : toit à 2 pentes et à chevrons débordants sur rue avec croupes à l'arrière. <b>b</b> : toit à double croupes
<b>Matériaux de couverture et éléments de décor</b>	<b>a et b</b> : tuiles mécaniques, cheminées

<b>Percements</b>	<b>a</b> : 1 lucarne à fermette débordante, châssis de toit <b>b</b> : châssis de toit
<b>Modifications</b>	/

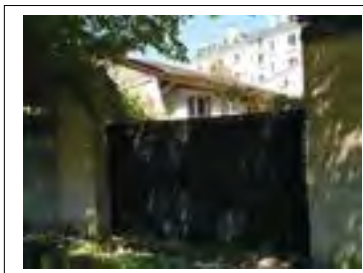
Maison c  
Département de la Seine-Saint-Denis, DCPSL, SPC

Description et analyse architecturales : c <span style="background-color: #4F7942; color: white; padding: 2px;">Nv.2</span> et d <span style="background-color: #C8513E; color: white; padding: 2px;">Nv.3</span>	
<b>Plan actuel</b>	<b>c et d</b> : rectangulaire
<b>Élévation / nombre de travées</b>	SS + RDC / 3 travées (c), ? travées (d)
<b>Extensions / Modifications</b>	Aucune de notoire
<b>Façade(s)</b>	
<b>Gros œuvre / système constructif</b>	<b>c</b> : structure apparente en bois sur poteaux, poutres et corbeaux <b>d</b> : indéterminé
<b>Parement / remplissage</b>	<b>c</b> : enduit <b>d</b> : enduit ciment
<b>Modifications</b>	Le ravalement du bâtiment d
<b>Ouvertures (portes, fenêtres)</b>	<b>c</b> : indéterminé (façade ouest), 1 porte dans l'axe de symétrie encadrée par 1 fenêtre de chaque côté, huisseries indéterminées <b>d</b> : 1 soupirail et 2 fenêtres jumelles à RDC (façade ouest), indéterminé (façade nord)

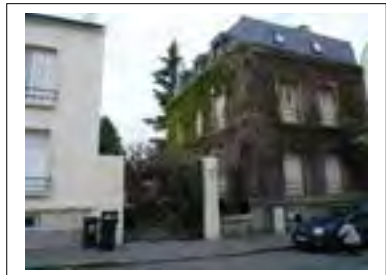
Façade sur rue  
Département de la Seine-Saint-Denis, DCPSL, SPC

Description et analyse architecturales de la maison sur la rue Denfert Rochereau <span style="background-color: #4a7ebb; color: white; padding: 2px;">Nv.1</span>	
<b>Plan actuel</b>	Rectangulaire
<b>Élévation / nombre de travées</b>	SS ?+ R + 1 + C / 2 travées (façade est), 3 travées (façade sud). Porte d'entrée située façade sud dans l'axe de symétrie et avec emmarchement
<b>Extensions / Modifications</b>	Aucune de notoire
<b>Façade(s)</b>	
<b>Gros œuvre / système constructif</b>	Indéterminé
<b>Parement / remplissage</b>	Soubassement en meulière Brique en élévation
<b>Modifications</b>	Aucune de notoire
<b>Ouvertures (portes, fenêtres)</b>	Fenêtres avec huisseries bois, soupiraux
<b>Occultation type et matériau</b>	Volets métalliques pliants
<b>Métallerie et ferronnerie</b>	Garde-corps de forme tubulaire, marquise ?
<b>Modénature</b>	Corniche, chaînages d'angle, bandeau saillant entre RDC et R + 1, soubassement protégé par un couronnement, encadrements de baies.

<b>Autres éléments de décor</b>	/
<b>Modifications</b>	Les garde-corps ne sont pas d'origine
<b>Toiture</b>	
<b>Type de couverture</b>	Toit à la Mansart
<b>Matériaux de couverture et éléments de décor</b>	Ardoises sur le brisis et zinc sur le terrasson
<b>Percements</b>	3 lucarnes (façade sud), 2 châssis de toit (façade est). Cheminées
<b>Modifications</b>	Toiture qui semble avoir été refaite récemment avec ajout de châssis de toit

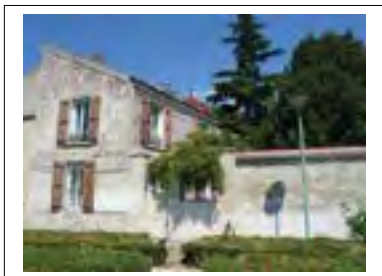
13 quai du Port  
Département de la Seine-Saint-Denis, DCPSL, SPC

<b>Description et analyse architecturales :</b>	
<b>Maison 13 quai du Port</b> <span style="background-color: orange; color: white; padding: 2px;">Nv.3</span>	
<b>Plan actuel</b>	Rectangulaire
<b>Élévation / nombre de travées</b>	SS ? + R + 1 / 1 travée (façade ouest), 3 travées (façade sud)
<b>Extensions / Modifications</b>	Aucune de notoire
<b>Façade(s)</b>	
<b>Gros œuvre / système constructif</b>	Indéterminé
<b>Parement / remplissage</b>	Façade ouest : pierre à RDC, élévation en brique Façade sud : brique sur l'ensemble de la façade
<b>Modifications</b>	Aucune de notoire
<b>Ouvertures (portes, fenêtres)</b>	Façade ouest : 1 fenêtre par niveau Façade sud : 1 porte (travée centrale) et 2 fenêtres à RDC, 2 fenêtres à R+1 Hussieries en PVC
<b>Occultation type et matériau</b>	Volets en bois
<b>Métallerie et ferronnerie</b>	Garde-corps avec barre d'appui en bois
<b>Modénature</b>	Façade sud : corniche à larmier, linteau droit en ciment, bandeau plat, appuis de baie saillants.

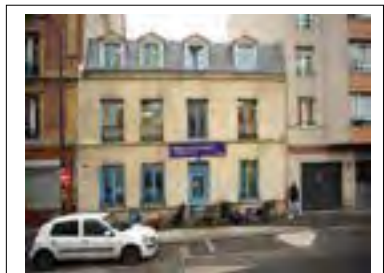
23 rue Dezobry  
 © Jacques MANGIN - UASD - Département de la Seine-Saint-Denis

**Description et analyse architecturales, maison 23 rue Dezobry** Nv.2

<b>Plans actuels</b>	Carré
<b>Elévation / nombre de travées (données extrêmes)</b>	R+1+C / 4 travées
<b>Extensions / Modifications</b>	Aucune de notoire
<b>Façades éléments dominants</b>	
<b>Rythme</b>	Rythme régulier
<b>Gros œuvre et parement / Mise en oeuvre</b>	Enduit ciment récent
<b>Modifications</b>	Parement.
<b>Ouvertures (portes, fenêtres)</b>	Belle porte piétonne d'origine, menuiserie sculptée, jours munis de grilles (grilles sans doute récentes). Baies rectangulaires régulières et homogènes (harmonie des rythmes clairs de vitrage et petits bois).
<b>Occultation type et matériau</b>	Volets métalliques pliants
<b>Métallerie et ferronnerie</b>	Garde-corps hétérogènes
<b>Modénature</b>	Bandeaux plats saillants au niveau du soubassement et à RDC. Corniche haute plate.
<b>Autres éléments de décor</b>	Néant
<b>Modifications</b>	Modénature, ferronnerie
<b>Toiture</b>	
<b>Type de couverture</b>	Toit à combles brisés

<b>Matériaux de couverture et éléments de décor</b>	Quatre lucarnes chevalet en bois
<b>Percements</b>	Zinc sur les terrassons et ardoises sur les brisis

<b>Modifications</b>	Aucune de notoire
----------------------	-------------------

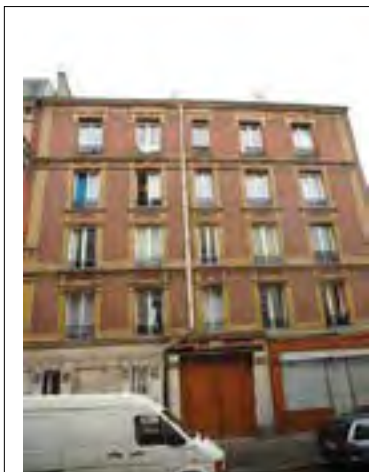
21 rue Dezobry  
© Jacques MANGIN - UASD - Département de la Seine-Saint-Denis

<b>Description et analyse architecturales, immeuble 21 rue Dezobry</b> <span style="float: right;">Nv.1</span>	
<b>Plans actuels</b>	Rectangulaire
<b>Élévation / nombre de travées (données extrêmes)</b>	R+4 / 5 travées symétriques autour de l'axe central comprenant la porte d'entrée cochère
<b>Extensions / Modifications</b>	Aucune de notoire
<b>Façades éléments dominants</b>	
<b>Rythme</b>	Rythme régulier
<b>Gros œuvre et parement / Mise en oeuvre</b>	Gros œuvre indéterminé. Enduit en RDC, brique argile ocre et silico-calcaire sur les niveaux supérieurs
<b>Modifications</b>	Aucune de notoire
<b>Ouvertures (portes, fenêtres)</b>	Porte cochère centrale à menuiserie récente, chasse-roues devant les pieds-droits. Une devanture de commerce implantée sous le niveau de bandeau à droite. A gauche, au RDC et sur l'ensemble des niveaux supérieurs, des baies rectangulaires régulières. Les huisseries sont en PVC.

<b>Occultation type et matériau</b>	Néant
<b>Métallerie et ferronnerie</b>	Garde-corps anciens homogènes sur l'ensemble des baies à l'exception de la baie centrale à R+4, dont l'allège est munie d'un panneau de briques d'origine à clairevoies servant de système d'aération. Linteau métallique au-dessus de la porte cochère.
<b>Modénature</b>	Bel encadrement de porte : flanquée de pilastres et surmontée d'un bandeau saillant en brique. Au RDC, deux bandeaux moulurés à larmier encadrent la corniche de la porte d'entrée. A R+1 et R+3, des frises de brique saillantes forment les bandeaux. En corniche, ce système de frises superposées est répété.
<b>Autres éléments de décor</b>	Jeu de bichromie sur l'ensemble de la façade. La modénature et le décor traités en brique de deux couleurs, sont très proches de ceux des n°19 et 17. Les pleins de travées sont le support de décors saillants, telles que des tables architecturales. Des pilastres soulignent les angles de la façade de R+1 à R+4. Chaînes au-dessus des baies latérales gauches à RDC.

<b>Modifications</b>	Une partie des éléments de modénature a été dénaturée par le passage d'une descente EP.
<b>Toiture</b>	
<b>Type de couverture</b>	Toit à longs pans
<b>Matériaux de couverture et éléments de décor</b>	Zinc
<b>Percements</b>	Souches de cheminées implantées régulièrement
<b>Modifications</b>	Aucune de notoire

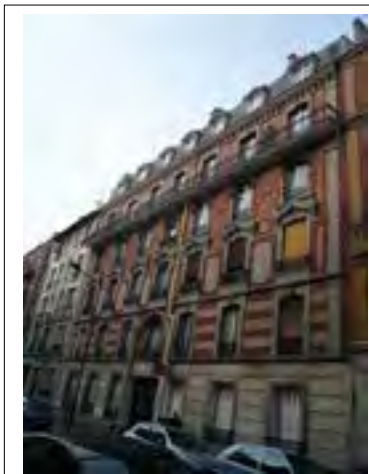
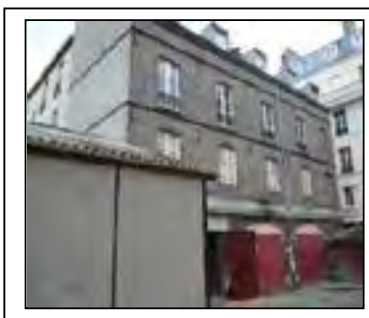
19 rue Dezobry. **Ci-dessus** : immeuble sur rue. **Ci-dessous** : bâtiment sur cour.

<b>Description et analyse architecturales, Immeuble sur rue et bâtiment sur cour, 19 rue Dezobry</b> <span style="float: right;">Nv.1</span>	
<b>Plan actuel</b>	Rectangulaire
<b>Parties constituantes</b>	/
<b>Extensions / Modifications</b>	<b>Bâtiment sur cour</b> : petit appendice sur un niveau accolé sur la partie sud de la façade principale du bâtiment le tout formant un plan en L
<b>Élévation / nombre de travées</b>	<b>Immeuble sur rue</b> : R+4+C / 7 travées <b>Bâtiment sur cour</b> : R+2+C / 5 travées
<b>Extensions / Modifications</b>	<b>Bâtiment sur cour</b> : les baies à R+1 et R+2 de la travée latérale droite ont été comblées.
<b>Façade d'entrée sur rue</b>	
<b>Gros œuvre / système constructif</b>	Indéterminé
<b>Parement / remplissage</b>	Brique en parement <b>Immeuble sur rue</b> : enduit ciment formant refends au rez-de-chaussée
<b>Modifications</b>	Aucune de notoire
<b>Ouvertures (portes, fenêtres)</b>	<b>Immeuble sur rue</b> : porte cochère centrale cintrée en archivolte dont la partie haute se compose d'une croisée à la hauteur de l'entresol, la menuiserie à deux vantaux est d'origine, des chasse-roues en pierre marquent les jambages. Sur le reste des travées et niveaux : au total 42 baies à huisseries PVC rectangulaires ou à léger arc surbaissé à R+1. <b>Bâtiment sur cour</b> : baies rectangulaires en PVC à R+1, R+2 et sur les combles ; trois portes en plein cintre charretières métalliques en rez-de-chaussée

<b>Occultation type et matériau</b>	<b>Immeuble sur rue</b> : volets escamotables métalliques en rez-de-chaussée ; sans occultation aux niveaux supérieurs. <b>Bâtiment sur cour</b> : néant
<b>Métallerie et ferronnerie</b>	<b>Immeuble sur rue</b> : 35 garde-corps d'origine en fonte de RDC à R+4 ; balcon filant d'origine en fonte à R+4 et deux hérissons contemporains du balcon. <b>Bâtiment sur cour</b> : huit garde-corps à R+1 et R+2 ; clés de tirants apparents
<b>Modénature</b>	<b>Immeuble sur rue</b> : l'ensemble est traité en brique bichrome. Corniche saillante à faux larmier, frise à motifs de denticules, de briques en biais et de modillons en partie inférieure ; deux bandeaux intermédiaires saillants à frise à motifs de denticules et briques en biais. Toujours en brique, à R+2, les linteaux des baies sont surmontés de frontons triangulaires saillants soulignés de frises denticulées. Pierre de taille : quatorze consoles jumelées saillantes en support du balcon filant, fausses clés saillantes soulignant les linteaux des baies à R+1, R+3 et R+4 ; la porte d'entrée cochère et la baie qui la surmonte sont surmontées d'un arc en plein cintre à clef centrale saillante à motif de médaillon, cuir et végétaux. <b>Bâtiment sur cour</b> : corniche à bandeau saillant et frise de briques en quinconce ; deux bandeaux intermédiaires à frise de briques en biais qui se poursuivent en retour sur le mur pignon

<b>Autres éléments de décor</b>	<b>Immeuble sur rue</b> : entre chaque travée des motifs bichromes en brique, de R+1 à R+4 : imitation de bossages, tables architecturales, losanges, petites croix et motifs en damier. Deux faux pilastres à chapiteaux de part et d'autre de la façade. <b>Bâtiment sur cour</b> : néant
<b>Modifications</b>	<b>Immeuble sur rue</b> : le balcon filant a été rénové et enduit au ciment. Une partie des éléments de modénature a été dénaturée par la passage d'une descente d'eau pluviale (voir partie centrale de la façade). <b>Bâtiment sur cour</b> : les arcs en plein-cintre des portes ont été partiellement comblés.
<b>Toiture</b>	
<b>Type de couverture</b>	<b>Immeuble sur rue</b> : toit à combles brisés <b>Bâtiment sur cour</b> : toit à combles brisés
<b>Matériaux de couverture et éléments de décor</b>	<b>Immeuble sur rue</b> : zinc sur les terrassons et ardoises sur les brisis <b>Bâtiment sur cour</b> : tuiles mécaniques

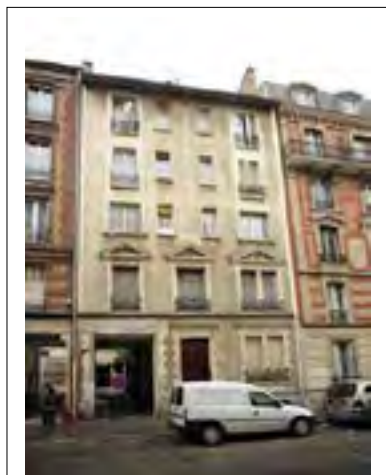
17 bis rue Dezobry  
© Jacques MANGIN – UASD – Département de la Seine-Saint-Denis

<b>Description et analyse architecturales,</b> <b>Immeuble sur rue, 17 bis rue Dezobry</b> <span style="background-color: #e67e22; color: white; padding: 2px;">Nv.3</span>	
<b>Plan actuel</b>	Carré
<b>Parties constituantes</b>	/
<b>Extensions / Modifications</b>	Aucune de notable
<b>Élévation / nombre de travées</b>	R+4 / 3 travées
<b>Extensions / Modifications</b>	Le bâtiment a été surélevé de trois niveaux en 1928.
<b>Façade d'entrée sur rue</b>	
<b>Gros œuvre / système constructif</b>	Indéterminé
<b>Parement / remplissage</b>	Enduit ciment récent et brique en modénature sur les deux premiers niveaux.
<b>Modifications</b>	Matériau de parement
<b>Ouvertures (portes, fenêtres)</b>	Au RDC : un passage latéral gauche créé lors de la surélévation de l'immeuble ; une porte piétonne centrale à la menuiserie d'origine, Puis, deux baies latérales droite jumelées. Des soupiraux dans l'axe des baies jumelées du RDC. A R+1, quatre baies rectangulaires régulières dont deux jumelées à droite. Les niveaux supérieurs de R+2 à R+4, comprennent des baies régulières et symétriques mais ne correspondant pas à l'ordonnance des niveaux inférieurs.

<b>Occultation type et matériau</b>	Volets métalliques pliants
<b>Métallerie et ferronnerie</b>	Garde-corps anciens ou d'origine sur les baies à RDC et R+1.
<b>Modénature</b>	Niveau de soubassement saillant. Les ouvertures à RDC sont encadrées de chaînes en brique. Bandeau saillant à RDC souligné d'une frise de brique en quinconce. A R+1, les baies ont un encadrement saillant et sont surmontées de frontons triangulaires.
<b>Autres éléments de décor</b>	Motifs de cabochons et de modillons dans les frontons triangulaires des

baies à R+1.
<b>Modifications</b>	Ensemble des proportions entre pleins et vides et second œuvre des trois niveaux supérieurs discordant par rapport à celui des deux niveaux d'origine.
<b>Toiture</b>	
<b>Type de couverture</b>	Toit à longs pans à large débord avec chevrons apparents.
<b>Matériaux de couverture et éléments de décor</b>	Tuiles mécaniques
<b>Percements</b>	Souches de cheminées implantées régulièrement
<b>Modifications</b>	Aucune de notoire
