# ANNEXES INFORMATIVES

## > VOLUME 2 : PATRIMOINE

### (LA COURNEUVE- SAINT-DENIS JUSQU'A LA BRICHE

### 8.1 La Courneuve : précision sur les éléments patrimoniaux

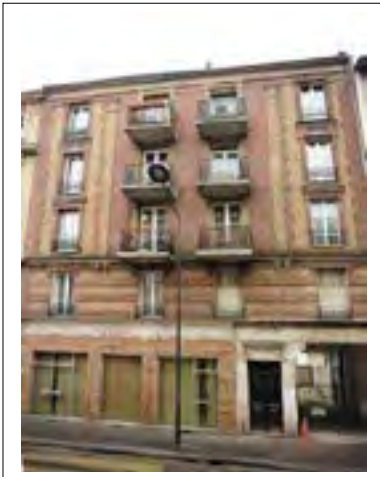
17 rue Dezobry  
© Jacques MANGIN – UASD – Département de la Seine-Saint-Denis

**Description et analyse architecturales, Immeuble sur rue, 17 rue Dezobry** Nv.2

<b>Plan actuel</b>	Rectangulaire
<b>Parties constituantes</b>	/
<b>Extensions / Modifications</b>	Aucune de notoire
<b>Élévation / nombre de travées</b>	R+4 / 4 travées
<b>Extensions / Modifications</b>	Aucune de notoire
<b>Façade d'entrée sur rue</b>	
<b>Gros œuvre / système constructif</b>	Indéterminé
<b>Parement / remplissage</b>	Brique en parement
<b>Modifications</b>	Matériaux de parement en RDC
<b>Ouvertures (portes, fenêtres)</b>	Au RDC : un passage cocher latéral droit, puis, une porte piétonne à menuiserie d'origine et, à gauche, une devanture récente ayant modifié le rythme du pied d'immeuble ( <i>voir vue ci-contre</i> ). Sur les niveaux supérieurs, des baies régulières sur les quatre travées. Les huisseries sont en PVC. Les baies des deux travées centrales de R+2 à R+4 sont ouvertes sur des balcons dont les appuis ont été cimentés.
<b>Occultation type et matériau</b>	Volets métalliques pliants à R+1.

<b>Métallerie et ferronnerie</b>	Les garde-corps sont homogènes et d'origine sur l'ensemble des baies.
<b>Modénature</b>	La modénature et le décor traités en brique de deux couleurs sont très proches de ceux du n°21. A RDC : un bandeau saillant à larmier. Le dessus de la porte piétonne est mouluré. L'entrée cochère est caractérisée par des consoles galbées au niveau des sommiers. A R+1, un bandeau saillant constitué de trois frises superposées. Une corniche sur le même principe.
<b>Autres éléments de décor</b>	Faux bossages à R+1. Chaînes et pilastres encadrant les deux travées latérales.
<b>Modifications</b>	Modénature en rez-de-chaussée
<b>Toiture</b>	
<b>Type de couverture</b>	Toit à longs pans
<b>Matériaux de couverture et éléments de décor</b>	Tuiles mécaniques
<b>Percements</b>	Souches de cheminées implantées régulièrement
<b>Modifications</b>	Aucune de notoire

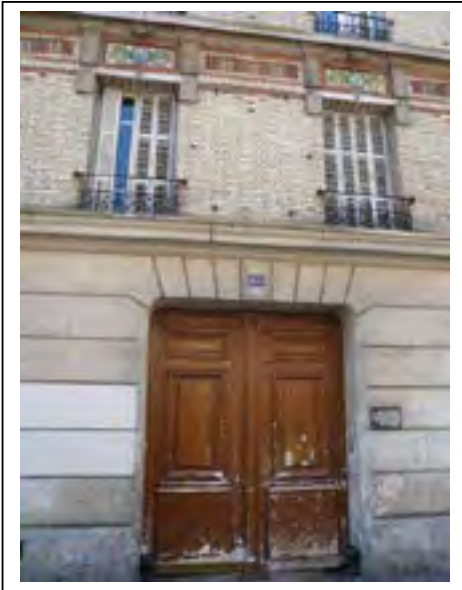
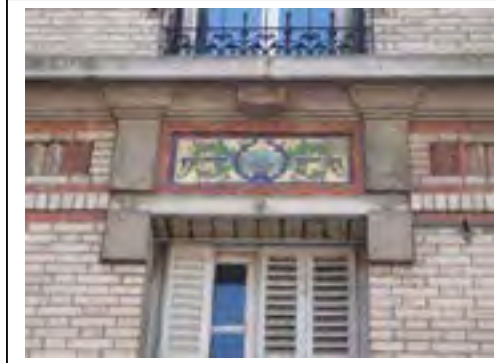
**ci-dessus et ci-contre** : 15 rue Dezobry, détail de la porte cochère et de ses chasse-roues, détail du couronnement des baies à R+1  
 Département de la Seine-Saint-Denis, DCPSL, SPC

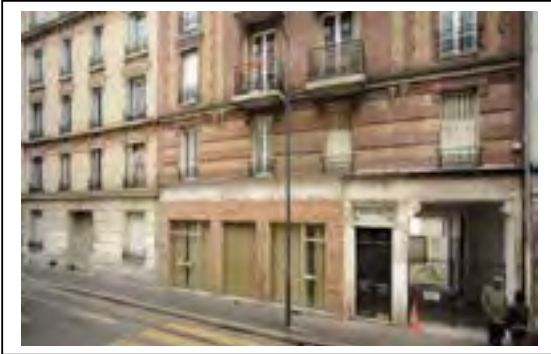
Détail du pied d'immeuble au n°17  
 © Jacques MANGIN – UASD – Département de la Seine-Saint-Denis

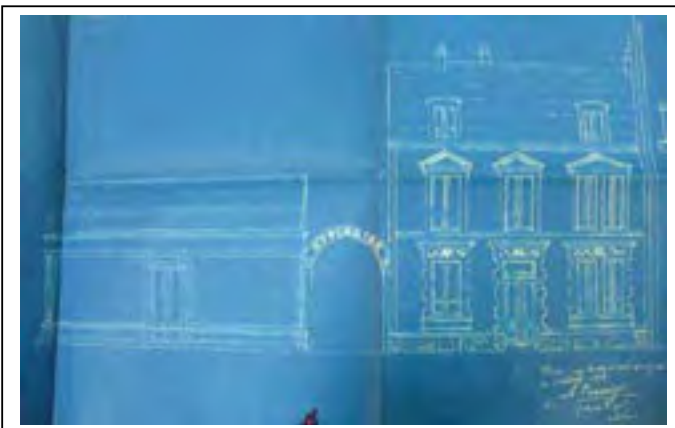
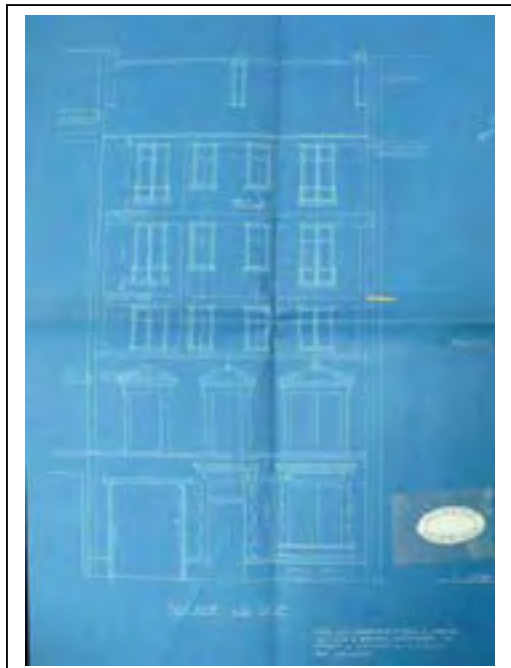
**ci-dessus et ci-contre** : l'élévation d'origine du 17 bis rue Dezobry en 1895 et sa façade surélevée en 1928. AMSD, 2 O 80

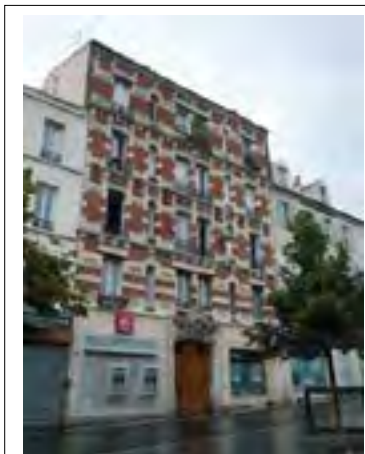
Façade sur rue  
Département de la Seine-Saint-Denis, DCPSL, SPC

Description et analyse architecturales	
<b>Plan actuel</b>	En L
<b>Parties constituantes</b>	/
<b>Extensions / Modifications</b>	Aucune de notable
<b>Élévation / nombre de travées</b>	R + 4 / 5 travées symétriques : un axe central comprenant la porte d'entrée piétonne double et aux niveaux supérieurs des baies jumelles ; de part et d'autre de la travée centrale deux fois deux travées en symétrie, l'une plus étroite comprenant des baies minces en plein-cintre, l'autre à baies rectangulaires larges.
<b>Extensions / Modifications</b>	Aucune de notable
<b>Façade(s)</b>	
<b>Gros œuvre / système constructif</b>	Indéterminé
<b>Parement / remplissage</b>	Matériau visible sur la façade principale : brique et pierre en encadrement de la porte et sur le modénature.
<b>Modifications</b>	Principale modification apportée par le matériau de parement utilisé en rez-de-chaussée. Les ouvertures plus réduites du commerce ont entraîné la pose d'un enduit sur une surface importante.

<b>Ouvertures (portes, fenêtres)</b>	Au rez-de-chaussée, au centre, la porte d'entrée piétonne à deux vantaux en bois d'origine ; de part et d'autre de la porte à la menuiserie ancienne de style Art Nouveau (avec des jours en gouttes en imposte), la devanture d'une banque peu adaptée au rythme des ouvertures de la façade mais située sous le bandeau intermédiaire. Sur l'ensemble des autres niveaux et à chaque travée, des baies comme identifiées ci-dessus : baies jumelles au centre, puis baies étroites en plein-cintre et baies rectangulaires larges. La plupart des baies sont en PVC, sauf quelques unes ayant conservé leurs huisseries à petits bois (voir à R + 4). A R + 1, les deux baies centrales et les deux baies latérales droites font partie des locaux de la banque : les allèges ont été comblées et des huisseries PVC grises inadaptées posées.
<b>Occultation type et matériau</b>	Volets métalliques pliants sur la plupart des baies.

<b>Métallerie et ferronnerie</b>	Garde corps d'origine sur l'ensemble des baies (sauf sur les petites baies étroites en plein-cintre dont les allèges sont pleines à l'origine) excepté sur les baies remaniées par l'agence bancaire à R+1 : des garde-corps tubulaires inadaptés à l'architecture de la façade ont été installés. Entre R + 2 et R + 3, encadrant chaque travée des ancrs métalliques en

forme de « P ». La signification de cette lettre n'est pas déterminée. Aux pieds de la porte d'entrée, des chasse-roues sphériques en métal.
<b>Modénature</b>	Riche modénature : bandeaux intermédiaires moulurés, à larmier à RDC, R+1 et R+3, celui de R+3 compte notamment en plus une large frise de modillons. La corniche saillante haute est moulurée et à larmier ornée d'une frise de denticules. Les encadrements des baies sont saillants (maçonnerie ou béton enduit) et variés à chaque niveau.
<b>Autres éléments de décor</b>	Le principal intérêt esthétique de cet immeuble est le couronnement de la porte d'entrée : richement sculpté en haut-relief d'un motif de paon faisant la roue, flanqué de deux plus petits au niveau des consoles, et de branchages naturalistes. Comme pour la modénature, un abondant décor est « posé » sur le fond de brique ocre rouge. Bossages à R, frise à chacun des niveaux reliant les baies les unes aux autres, chaînage d'angle et encadrement des baies. Tous ces motifs clairs (couleur beige de l'enduit) sont rehaussés de briques vernissées de couleur turquoise qui scandent et accentuent chacune des lignes de décor. A R+1, R+2 et R+3, les baies sont par ailleurs couronnées d'un motif de fleurettes en céramique et haut-relief.

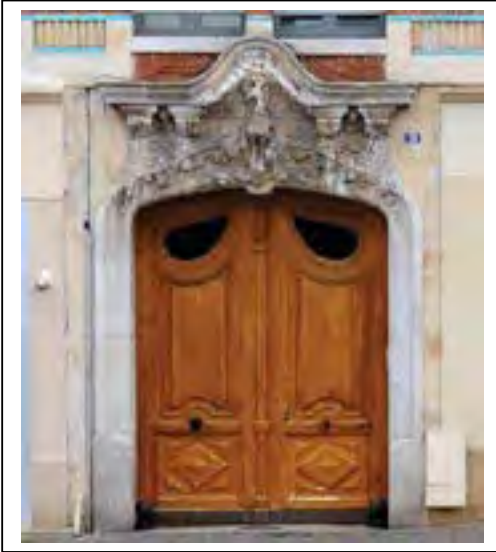
Détail de la porte d'entrée et de son couronnement  
Département de la Seine-Saint-Denis, DCPSL, SPC

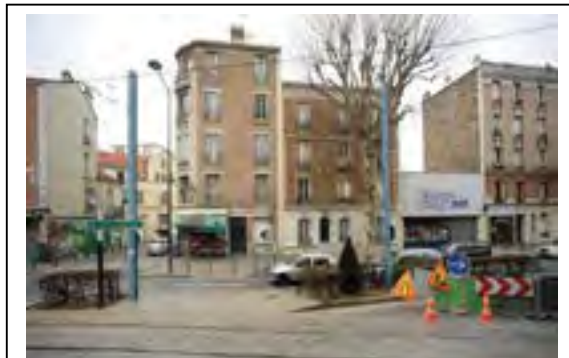
13 boulevard Félix Faure, immeuble au centre, et, à droite, le mur pignon en meulière du 19 boulevard Félix Faure (3 passage Lacroix) © Jacques MANGIN – UASD – Département de la Seine-Saint-Denis

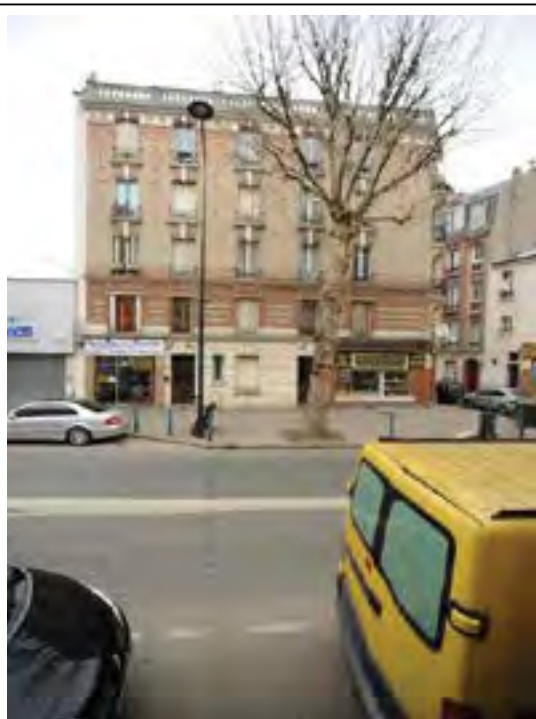
Façade côté boulevard au 3 passage Lacroix (19 boulevard Félix Faure)  
© Jacques MANGIN – UASD – Département de la Seine-Saint-Denis

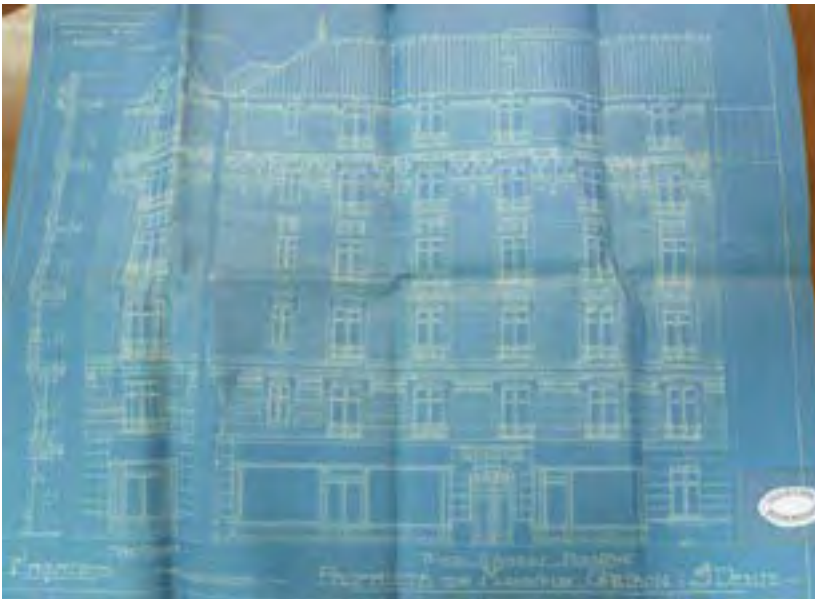
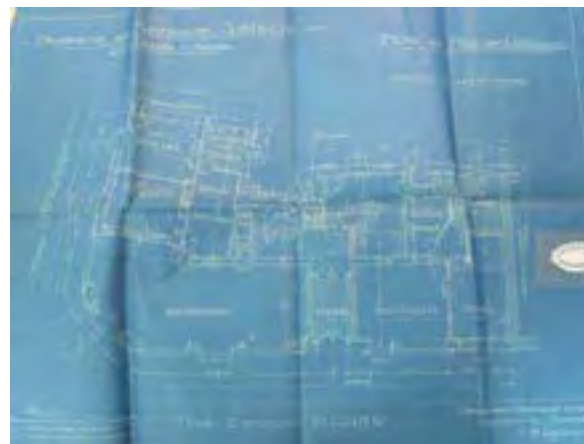
AMSD, Série O. Travaux publics. Voirie. Moyens de transport. Régime des eaux AUTORISATIONS ET PERMIS DE CONSTRUIRE, 2 O 97 « rue Ernest Renan », les plans de l'immeuble du n°1 sont conservés. *Voir vues ci-dessous* : le plan de masse du rez-de-chaussée montre l'emplacement des boutiques qui est resté le même.

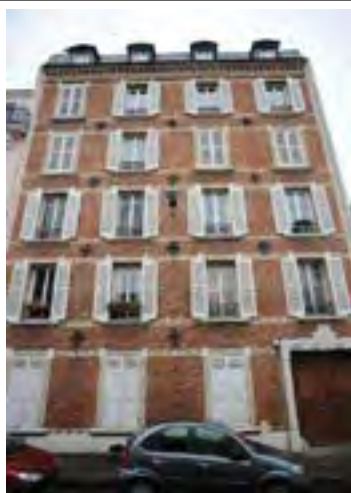
Façade sur rue

<b>Plan actuel</b>	Rectangulaire
<b>Parties constituantes</b>	/
<b>Extensions / Modifications</b>	Aucune de notoire
<b>Élévation / nombre de travées</b>	SS + R + 4 + C / 4 travées
<b>Extensions / Modifications</b>	Aucune de notoire
<b>Façade(s)</b>	
<b>Gros œuvre / système constructif</b>	Gros œuvre indéterminé.
<b>Parement / remplissage</b>	Matériaux visibles : brique argile ocre et brique silico-calcaire dans l'élévation, enduit en soubassement, sur les plate-bandes des baies et en encadrement de la porte. Pignons enduits.
<b>Modifications</b>	Aucune de notoire
<b>Ouvertures (portes, fenêtres)</b>	Porte cochère avec chasse-roues en pierre, sur la travée latérale droite au pas de porte : la menuiserie de la porte est ancienne et de qualité. Sur le reste des travées au RDC et sur les autres niveaux, des baies rectangulaires régulières. Les huisseries sont toutes en PVC.
<b>Occultation type et matériau</b>	Persiennes sur l'ensemble des baies

<b>Métallerie et ferronnerie</b>	Les garde-corps équipent chaque baie, de forme homogène et en adéquation avec l'architecture de l'immeuble. Entre chaque niveau et chaque travée des clés de tirants toutes identiques rythment la façade.
<b>Modénature</b>	Soubassement enduit légèrement saillant. Encadrement de la porte saillant et travaillé en relief plus marqué au niveau du linteau (sommiers, haute clé flanquée de volutes). Appuis de baies saillants homogènes et enduits, tout comme les sommiers, les jambages et plate-bandes en brique silico-calcaire sont également saillants. Corniche saillante munie de frises.
<b>Autres éléments de décor</b>	Les éléments de décor sont constitués de motifs géométriques en brique claire soulignant le fond de brique ocre rouge. Des lignes horizontales soulignent chaque niveau ainsi que les encadrements des baies déjà signalés ci-dessus, corniche avec frise évoquant des motifs de grecques, moulures bichromes et frise de briques posées en quinconce.

<b>Modifications</b>	Aucune de notoire
<b>Toiture</b>	
<b>Type de couverture</b>	Toit à combles brisés
<b>Matériaux de couverture et éléments de décor</b>	Tuiles mécaniques sur les terrassons et ardoises sur les brisis.
<b>Percements</b>	Quatre lucarnes dites à la Mansart à toits légèrement bombés.
<b>Modifications</b>	Aucune de notoire

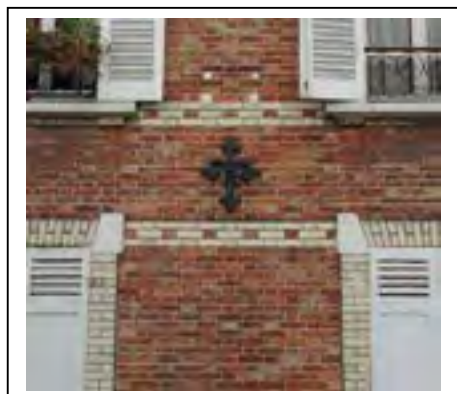
Détail du jointoiement des briques  
 Département de la Seine-Saint-Denis, DCPSL, SPC

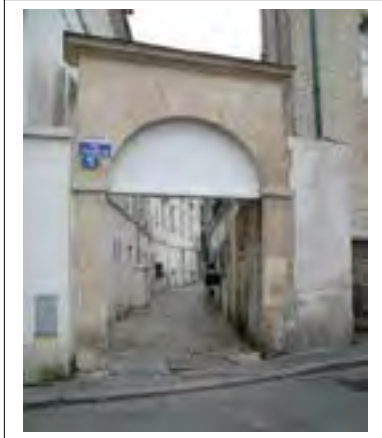
Façade sur rue  
Département de la Seine-Saint-Denis, DCPSL, SPC

**Elévation / nombre de travées (données extrêmes)**  
Elévation homogène de R + 2 + C sur rue à R + 2 ou R + 3 sur le passage. Une dizaine de travées sur le passage et 4 travées sur rue. Le rythme aléatoire des différentes façades sur le passage est ancien.

**Extensions / Modifications**  
La maison, sur la rue Franklin, a été surélevée d'un niveau et de combles ; les deux façades sur rue et sur le passage ont été créées (*voir sources : vue du bâtiment avant travaux*).

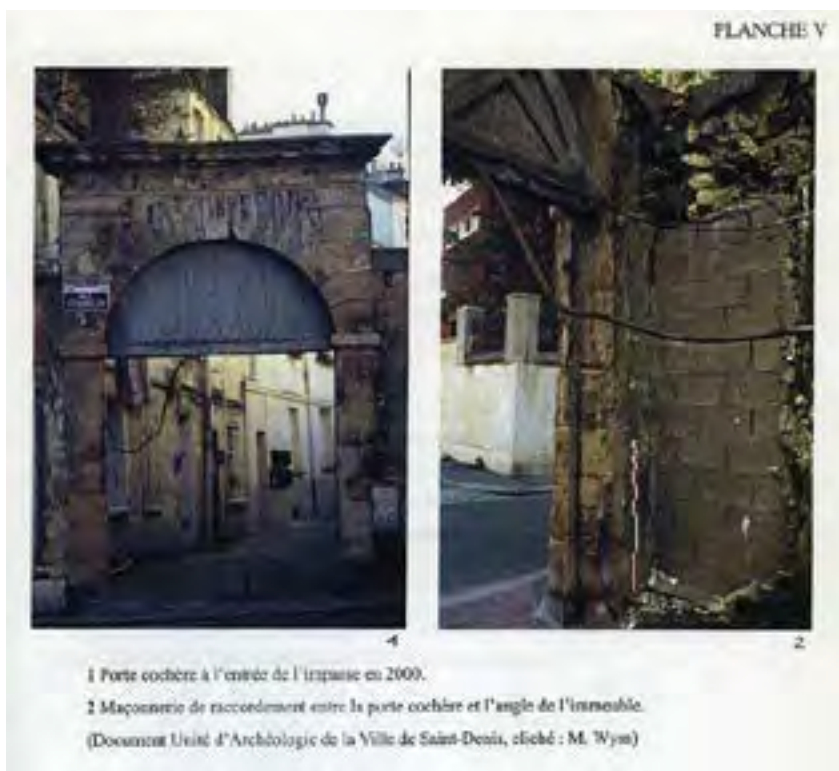
PLANCHE I

1 Porte cochère à l'entrée de l'immeuble en 2009.

2 Maçonnerie de raccordement entre la porte cochère et l'angle de l'immeuble.

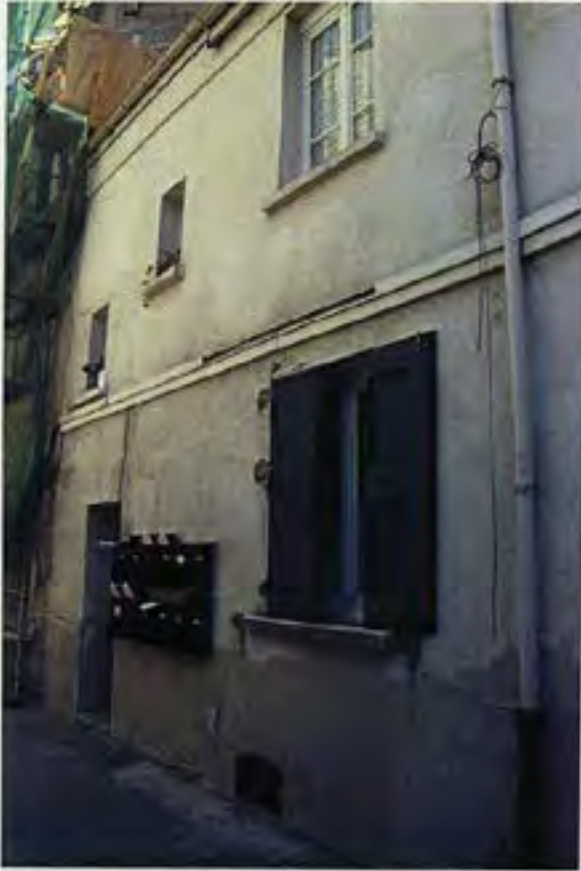
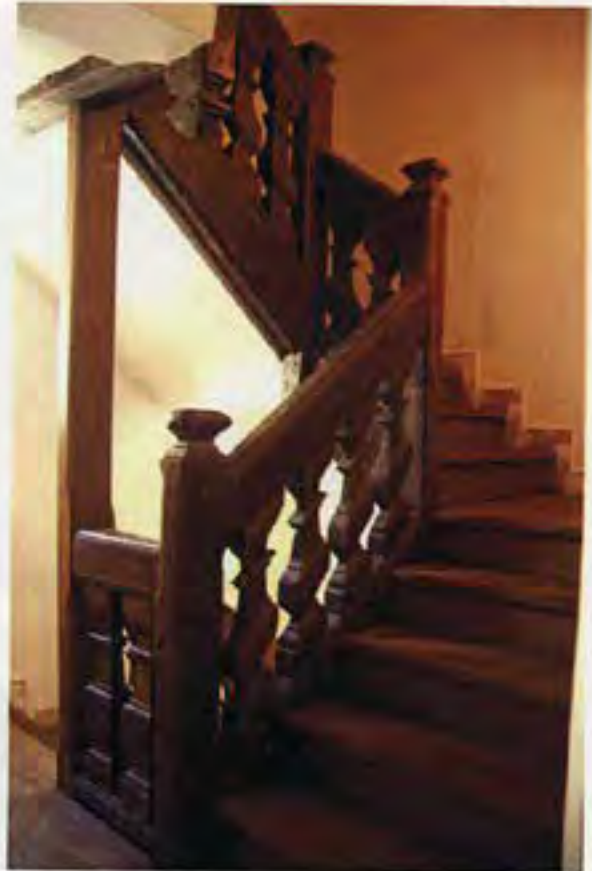
1 La façade de l'ancien presbytère de Saint-Marcel. 2 Escalier de l'ancien presbytère.

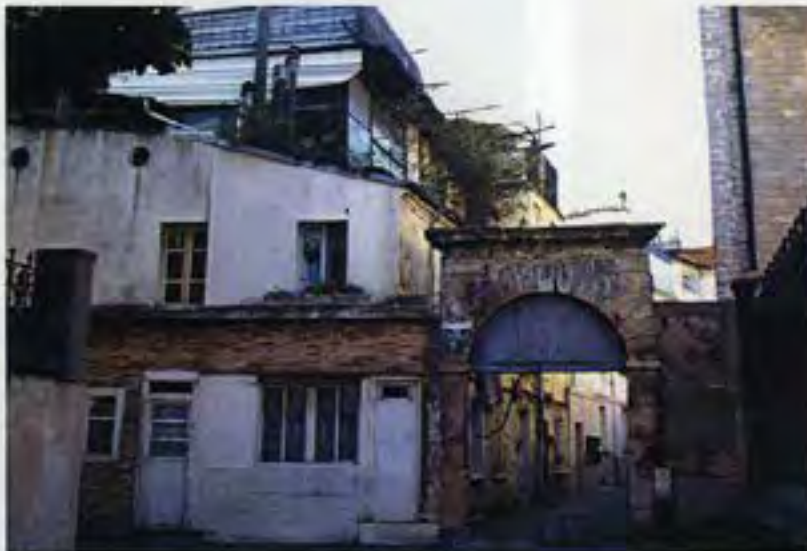
3 Porte cochère du 3, rue Franklin en 2000.

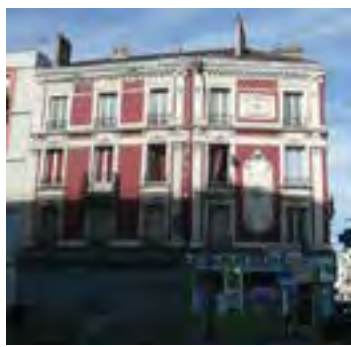
Façade sur rue

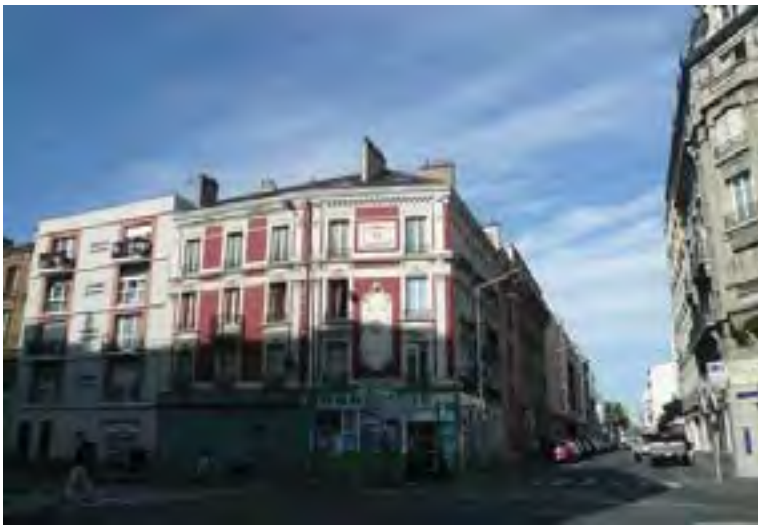
*Ci-dessus* : la perspective de la rue Ernest Renan (ancienne rue du Port).  
*Ci-contre* : le détail des tables architecturales ornant la façade sur le boulevard.  
 Département de la Seine-Saint-Denis, DCPSL, SPC

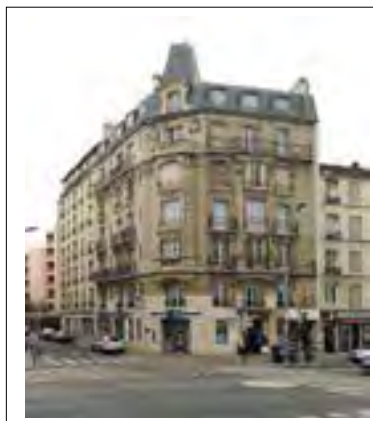
Façades sur rue  
© Jacques MANGIN – UASD – Département de la Seine-Saint-Denis

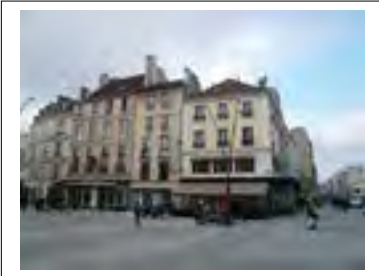
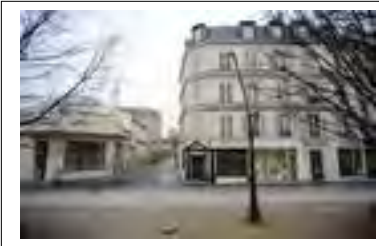
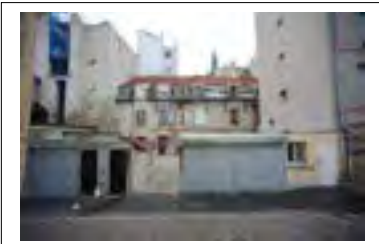
**De haut en bas :**  
2 à 6 rue de la Boulangerie  
6 et 8 rue de la Boulangerie  
4 rue du Four Bécard  
© Jacques Mangin – UASD - Département de la Seine-Saint-Denis, DCPSL, SPC

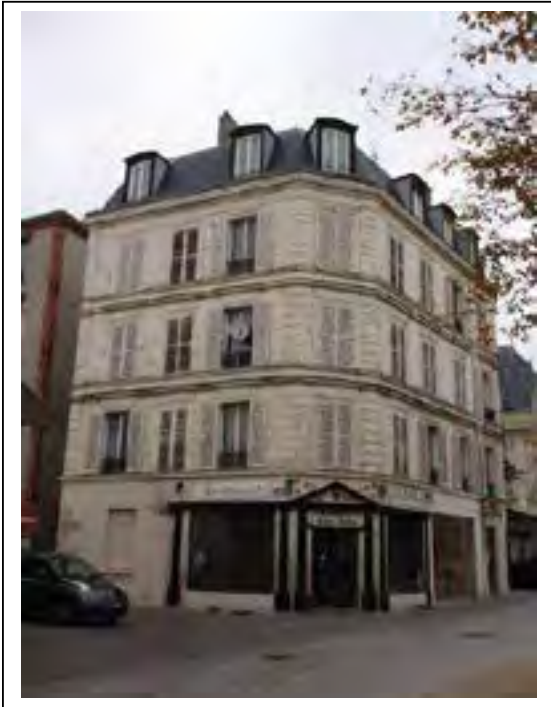
Immeuble d'angle, 6 rue de la Boulangerie  
Département de la Seine-Saint-Denis, DCPSL, SPC

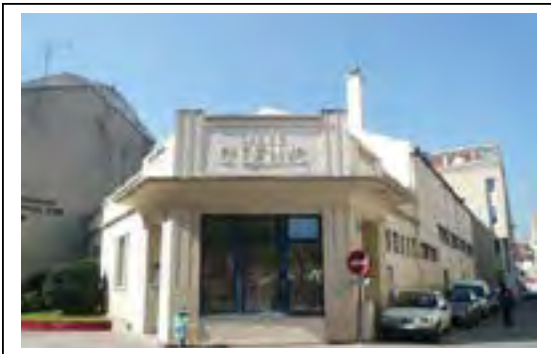
Salle paroissiale, 8 rue de la Boulangerie  
Département de la Seine-Saint-Denis, DCPSL, SPC

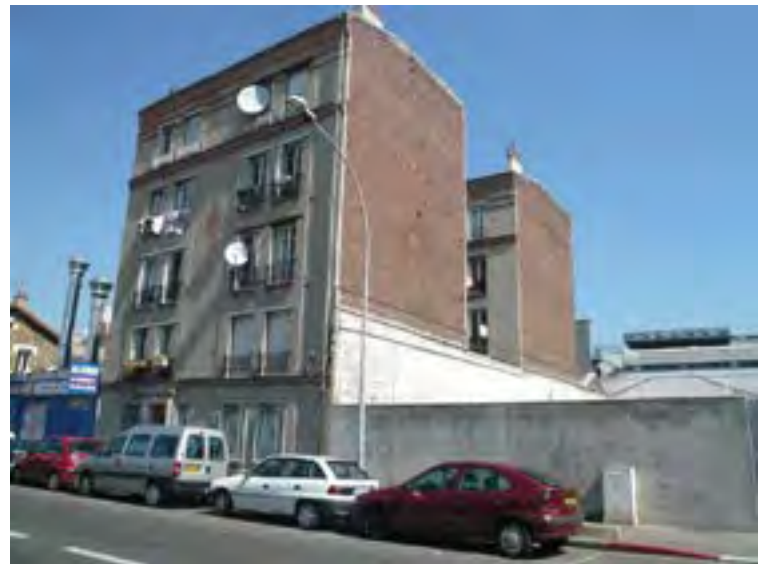
Murs pignons est des immeubles  
Département de la Seine-Saint-Denis, DCPSL, SPC

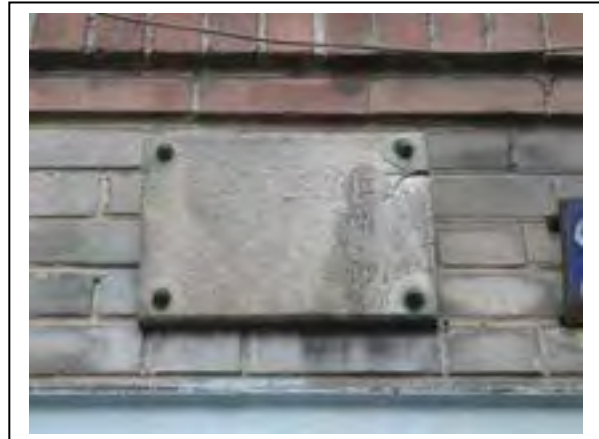
Le détail de la plaque d'architecte, quasiment illisible, située à gauche de la porte d'entrée au 246 rue du Landy. Un élément à préserver.  
Département de la Seine-Saint-Denis, DCPSL, SPC

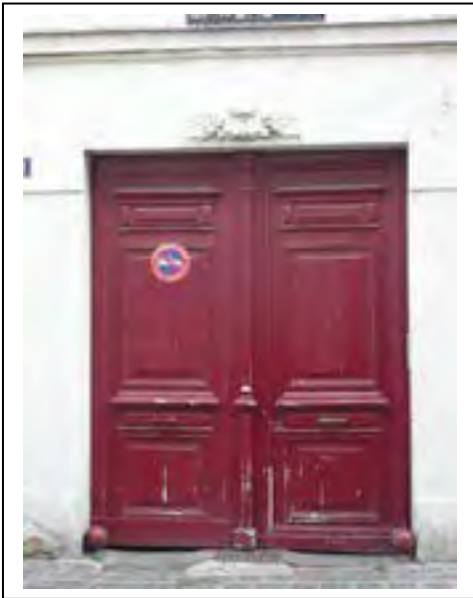
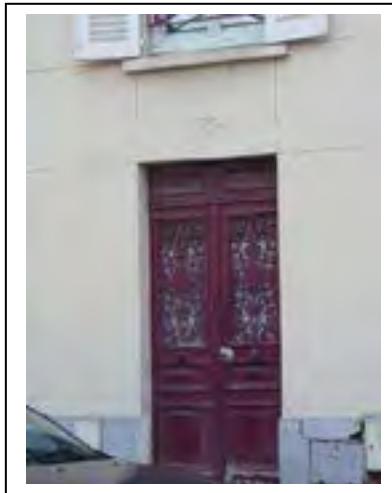
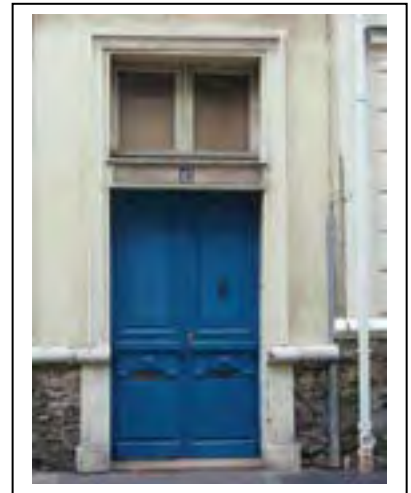
Détails des portes les plus intéressantes de l'ensemble, de gauche à droite : 11, 10 et 15 rue Lanne. Département de la Seine-Saint-Denis, DCPSL, SPC

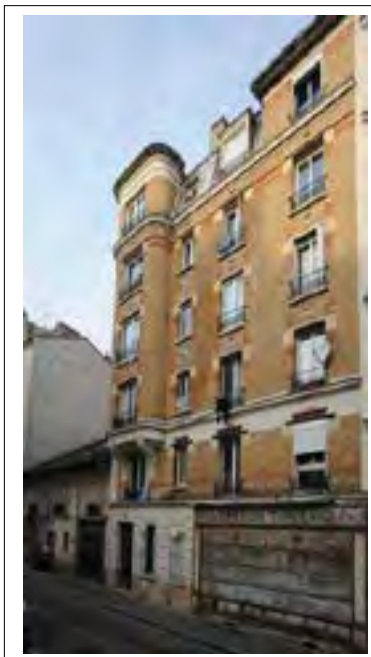
10 rue Nicolas Leblanc  
© Jacques Mangin – UASD – Département de la Seine-Saint-Denis

Description et analyse architecturale, 10 rue Nicolas Leblanc <span style="float: right;">Nv.1</span>	
Plans actuels	En L
Élévation / nombre de travées (données extrêmes)	R + 5 / 4 travées
Extensions / Modifications	Aucune de notoire
<b>Façades éléments dominants</b>	
Rythme	Rythme régulier
Gros œuvre et parement / Mise en oeuvre	Gros œuvre : indéterminé. Matériaux visibles : parement de brique ; rez-de-chaussée enduit.
Modifications	Aucune de notoire
Ouvertures (portes, fenêtres)	Belle devanture de commerce « Alimentation », ancienne, au rez-de-chaussée (deux travées latérales droites) adaptée à l'architecture de l'immeuble ; deux baies à droite de la porte d'entrée ; porte d'entrée piétonne double en bois. Ces trois dernières ouvertures ne sont pas à l'alignement des travées. De R + 2 à R + 5 sur la travée latérale gauche : bow-window en arrondi. La deuxième travée en partant de la gauche est composée de plus petites baies rectangulaires (ouvertures de pièces d'eau). Sur le reste des niveaux et travées, des baies rectangulaires.

Occultation type et matériau	Volets roulants ou pliants en PVC sur certaines baies
Méallerie et ferronnerie	Garde-corps d'origine sur l'ensemble des baies ; linteaux métalliques au-dessus des baies de R + 1 à R + 5.
Modénature	Deux bandeaux à larmier encadrant le second niveau ; corniche moulurée à larmier sous le niveau à combles brisés ; haute corniche plate et moulurée en couronnement du bow-window ; appuis de baies saillants.
Autres éléments de décor	Petits carreaux de céramique turquoise formant des motifs géométriques sur les pleins-de-travées et en frise au-dessus du rez-de-chaussée.
Modifications	Aucune de notoire
<b>Toiture</b>	
Type de couverture	Toit à longs pans (aile sur rue) et en appentis (aile en retour sur la cour). A R+6 sur les deux travées centrales, toit à combles brisés. Les chevrons en bois sont apparents sur les débords de toits à l'aplomb du bow-window (travée latérale gauche) et de la travée latérale droite.

Matériaux de couverture et éléments de décor	Tuiles mécaniques (appentis sur cour) ; ardoises (pans toiture aile sur rue) et zinc brisés du toit de l'aile sur rue.
Percements	Un chien assis et un vasistas sur le brisis des deux travées centrales.
Modifications	Les ouvertures du brisis sont un ajout postérieur.

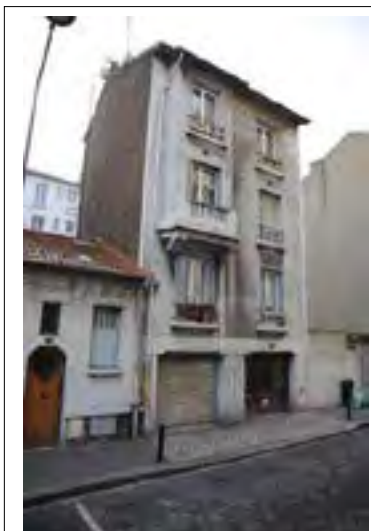
7 bis rue Nicolas Leblanc : immeuble à droite  
© Jacques Mangin - UASD - Département de la Seine-Saint-Denis

Description et analyse architecturale, 7 bis rue Nicolas Leblanc <span style="float: right;">Nv.1</span>	
Plans actuels	En L
Élévation / nombre de travées (données extrêmes)	R + 3 / 2 travées
Extensions / Modifications	Aucune de notoire
<b>Façades éléments dominants</b>	
Rythme	Rythme régulier
Gros œuvre et parement / Mise en oeuvre	Gros œuvre en façade principale : indéterminé. Matériaux visibles : enduit en façade principale et appareillage de brique ocre rouge sur les murs pignons. Les plans de l'architecte précisent les différents traitements choisis en parement : « enduit moucheti blanc, bandeau ciment passé au silixore blanc, rang de briques émaillées bleues [en couronnement, frise modifiée ou non réalisée], moucheti teinté ocre jaune... ». Les finitions en couleur ont soit été modifiées soit n'ont jamais été réalisées.
Modifications	Aucune de notoire
Ouvertures (portes, fenêtres)	Au RDC, deux ouvertures symétriques : à droite, porte d'entrée piétonne à trois vantaux, à gauche, porte de garage. Sur les trois autres niveaux, des baies rectangulaires, aux huisseries d'origine, la travée latérale gauche formant bow-window à R+2 et R+3.

Occultation type et matériau	Volets métalliques pliants
Méallerie et ferronnerie	Garde-corps d'origine à chacune des baies, sauf à R + 2 travée gauche balcon à balustrade en béton d'origine. Porte d'entrée vitrée à grille.
Modénature	Appuis de baies saillants posés sur des consoles
Autres éléments de décor	Cannelures verticales de part et d'autre de la porte d'entrée ; frise filante de chevrons en couronnement ; cabochons au centre des pleins-de-travées à R + 1 et R + 2.
Modifications	Aucune de notoire
<b>Toiture</b>

<b>Type de couverture</b>	Toit à longs pans ; chevrons visibles sous le débord de toit
<b>Matériaux de couverture et éléments de décor</b>	Tuiles mécaniques
<b>Percements</b>	Un châssis de toit côté cour
<b>Modifications</b>	Aucune de notoire

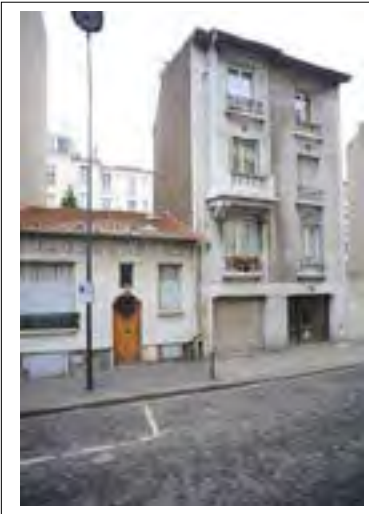
7 rue Nicolas Leblanc : maison à gauche  
© Jacques Mangin - UASD – Département de la Seine-Saint-Denis

### Description et analyse architecturale, 7 rue Nicolas Leblanc Nv.1

<b>Plans actuels</b>	Rectangulaire
<b>Elévation / nombre de travées (données extrêmes)</b>	R / 3 travées
<b>Extensions / Modifications</b>	Aucune de notoire
<b>Façades éléments dominants</b>	
<b>Rythme</b>	Rythme régulier
<b>Gros œuvre et parement / Mise en oeuvre</b>	Matériau visible : brique peinte en parement, meulière en soubassement
<b>Modifications</b>	Aucune de notoire
<b>Ouvertures (portes, fenêtres)</b>	Au centre de la façade, légèrement déportée sur la droite, une porte d'entrée piétonne en bois d'origine, dont l'imposte est percé d'une forme hexagonale vitrée munie d'une grille d'origine. La porte est surmontée d'une petite ouverture rectangulaire. De part et d'autre de la porte d'entrée, deux baies : celle de droite, rectangulaire, est plus étroite que celle de gauche, carrée. Dans l'axe de ces baies en soubassement, des soupiraux dont les gabarits sont adaptés aux baies.
<b>Occultation type et matériau</b>	Volets métalliques pliants

<b>Méletterie et ferronnerie</b>	Garde-corps d'origine sur la baie latérale gauche qui a une allège plus basse qu'à gauche. Grilles sur la porte et la petite baie qui la surmonte.
<b>Modénature</b>	Cordon au-dessus du soubassement, appuis de baies plats saillants
<b>Autres éléments de décor</b>	Frise décorative en couronnement composée de jeux de briques géométriques.
<b>Modifications</b>	Aucune de notoire
<b>Toiture</b>	
<b>Type de couverture</b>	Toit à longs pans
<b>Matériaux de couverture et éléments de décor</b>	Tuiles mécaniques
<b>Percements</b>	Châssis de toit côté rue prévu dès l'origine.
<b>Modifications</b>	Aucune de notoire

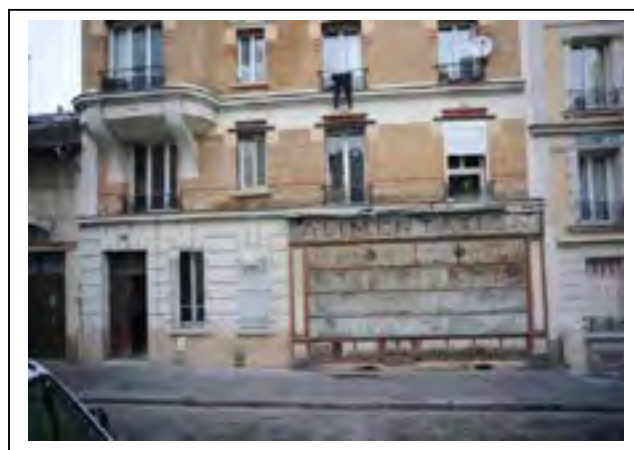
Détail de la devanture ancienne au 10 rue Nicolas Leblanc  
 © Jacques MANGIN – UASD – Département de la Seine-Saint-Denis

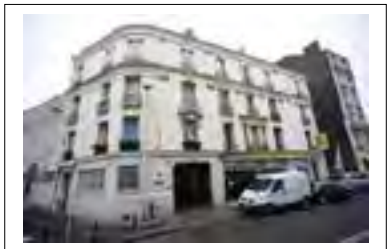
Façades sur rues  
Département de la Seine-Saint-Denis, DCPSL, SPC

<b>Plan actuel</b>	Plan irrégulier avec un pan coupé à l'angle des rues
<b>Parties constituantes</b>	Logements dans les étages et garage automobile en rez-de-chaussée
<b>Extensions / Modifications</b>	Aucune de notable
<b>Élévation / nombre de travées</b>	R + 3 / 8 travées (2 rue Haguette, 1 à l'angle et 5 rue de la Légion d'Honneur)
<b>Extensions / Modifications</b>	Aucune de notable
<b>Façade(s)</b>	
<b>Gros œuvre / système constructif</b>	Indéterminé
<b>Parement / remplissage</b>	Enduit peint
<b>Modifications</b>	Aucune de notable
<b>Ouvertures (portes, fenêtres)</b>	Au rez-de-chaussée, l'immeuble possède trois portes. Rue de la Légion d'Honneur, sur la travée latérale droite, une porte d'entrée piétonne à menuiserie d'origine ; avant le pan coupé, une porte d'entrée cochère à menuiserie ancienne, le pas de porte est pavé ; rue Haguette sur la travée latérale gauche une porte piétonne à deux vantaux dont la menuiserie d'origine (sur le même dessin que les autres) est ajourée et vitrée sur les vantaux et en imposte. Outre ces trois portes, le RDC comprend une devanture commerciale rue de la Légion d'Honneur et une baie récente rue Haguette et une autre sur le pan coupé, également liées à l'activité. Sur les niveaux supérieurs, des baies rectangulaires régulières. A R + 1 au centre de la façade rue de la Légion d'Honneur la baie est séparée en trois par des meneaux.

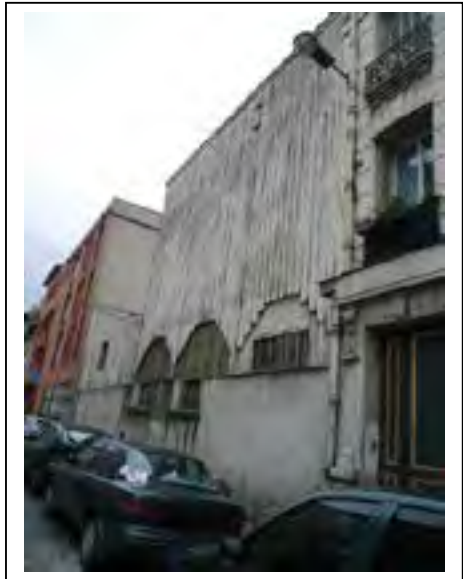
L'atelier sur la rue Haguette, dans la continuité de la façade de l'immeuble.  
 Département de la Seine-Saint-Denis, DCPSL, SPC

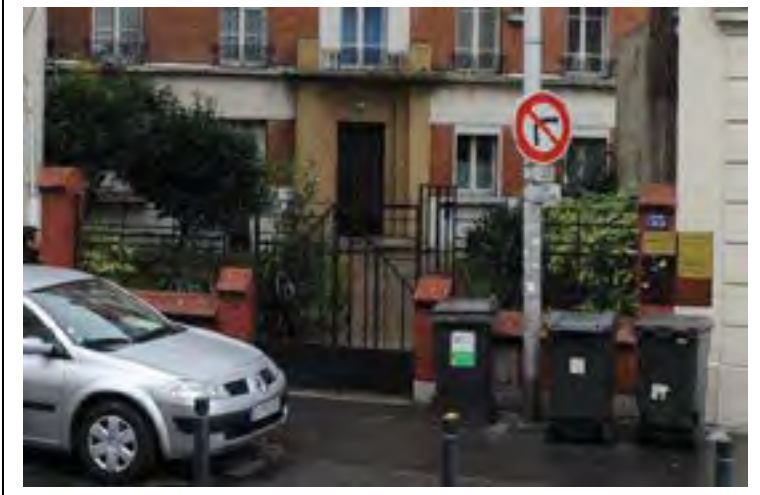
Détails du mur de clôture et de la porte d'entrée de style Art Déco. © Jacques MANGIN - UASD - Département de la Seine-Saint-Denis

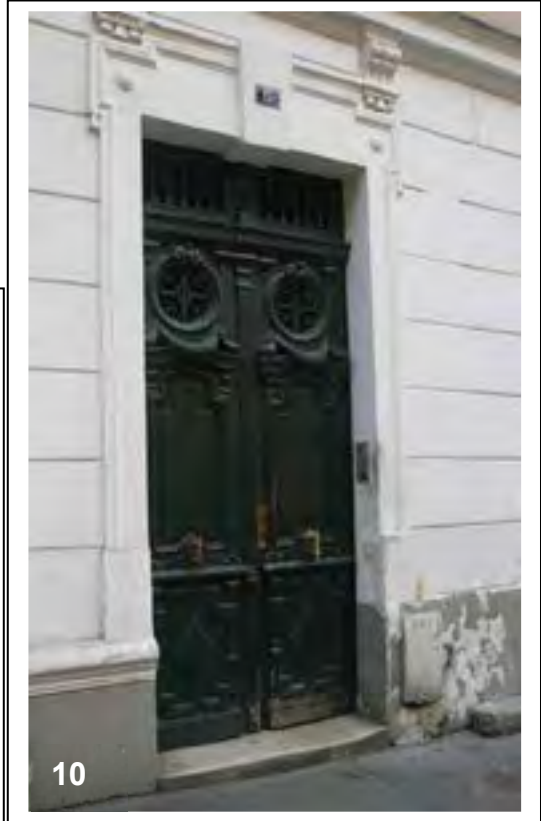
10

8. et 9. Vues vers la rue Raspail depuis la place, aux angles les immeubles du 5 et 10-12 bis rue Raspail  
 10. détail de la porte du 5 rue Raspail  
 © Jacques MANGIN - UASD - Département de la Seine-Saint-Denis

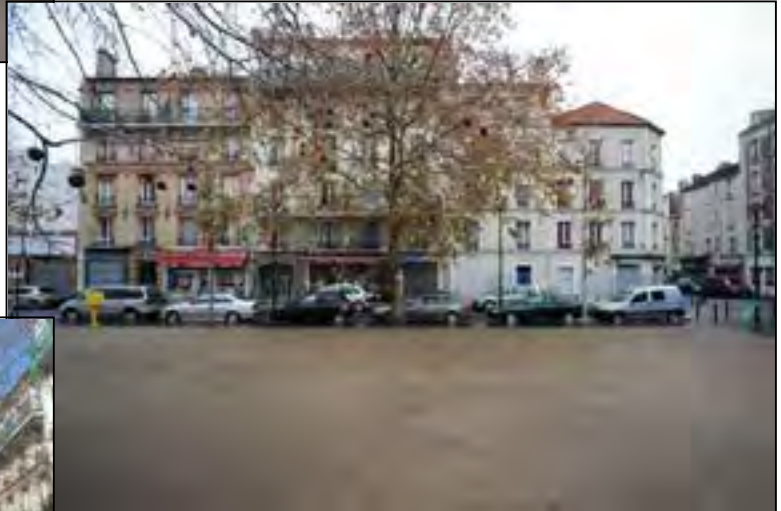
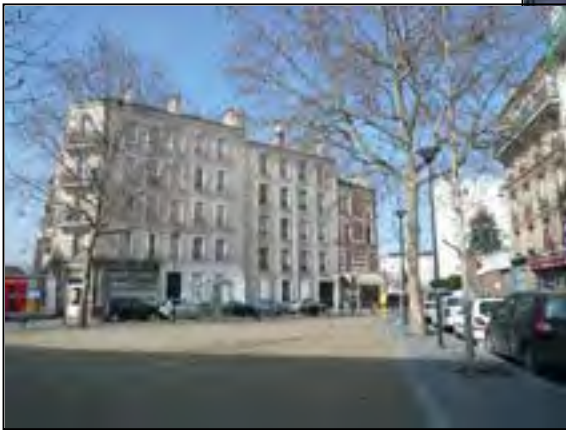
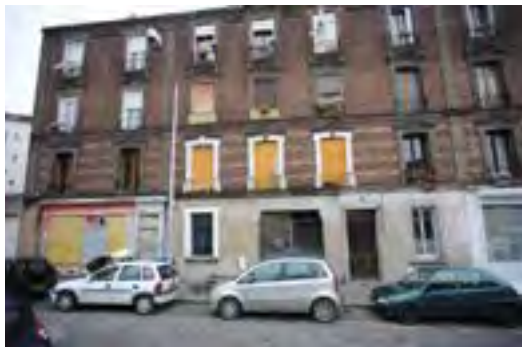
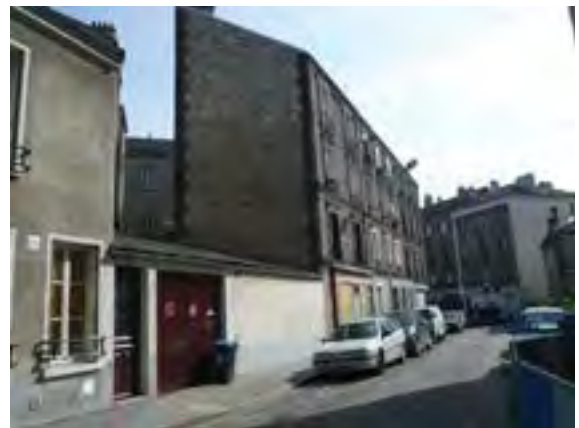
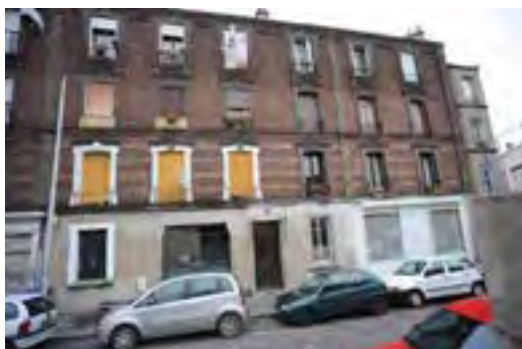
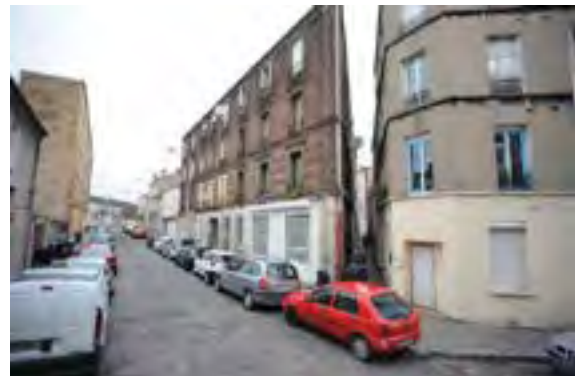
7 rue Samson : immeuble structurant du quartier. Bien que très dégradé aujourd'hui, il a conservé toutes ses qualités architecturales. Les modifications des façades principales restent mineures et réversibles.

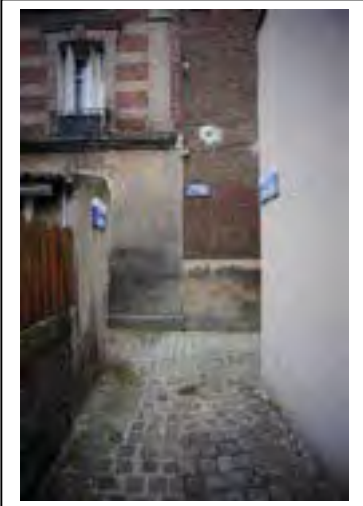
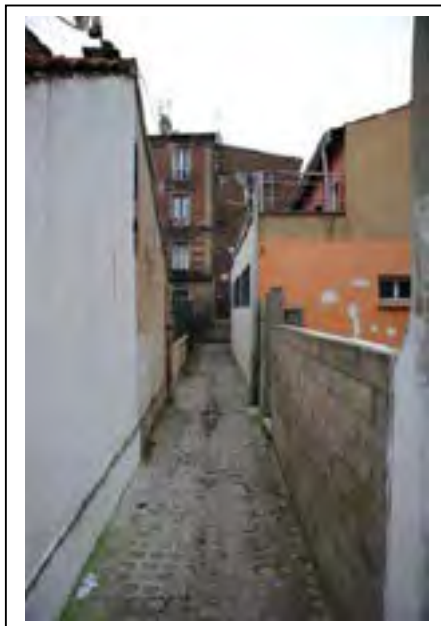
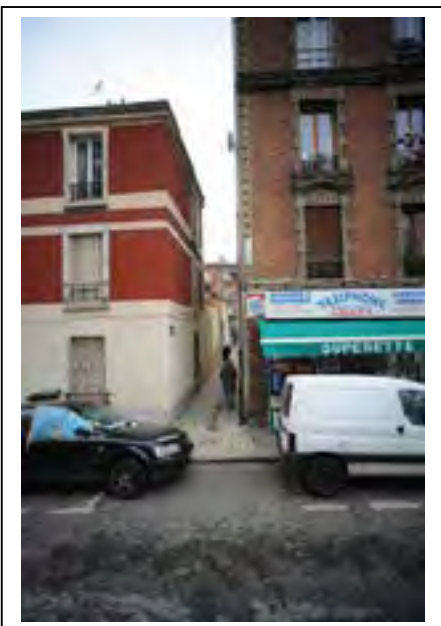
**Autres vues du passage Compoint**

Le passage Compoint : au croisement avec le passage du Canal ; au centre du passage constructions et murs récents ; vu depuis la rue Génin entre les immeubles des N°6 et 8.  
 © Jacques MANGIN - UASD - Département de la Seine-Saint-Denis

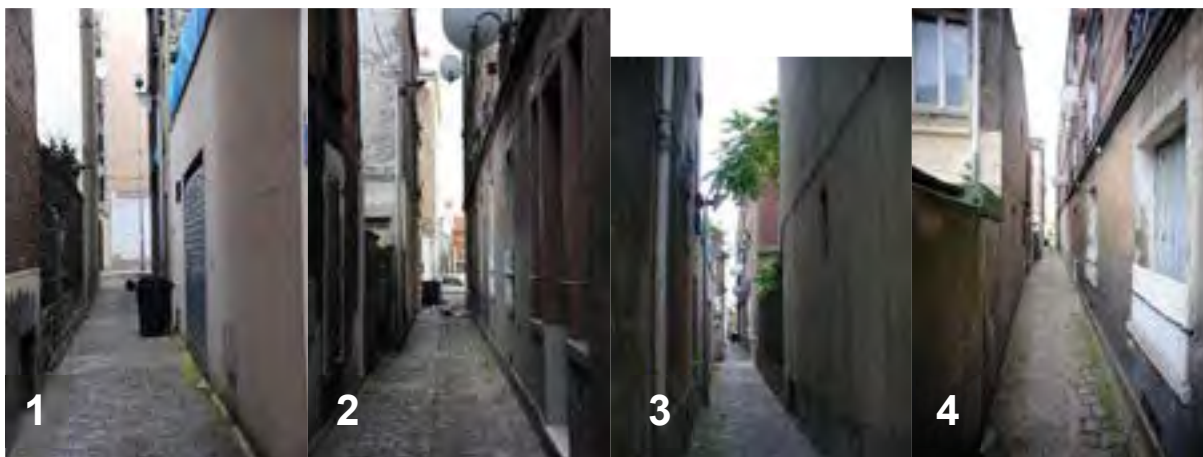
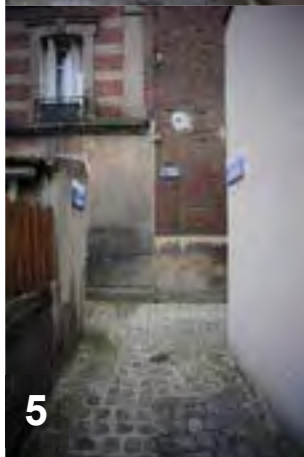
**Section nord : de la rue Samson à la rue Raspail**

**1** = immédiatement au nord de l'intersection avec le passage Compoin, vers la rue Raspail : pavage au sol préservé, gros œuvre d'origine visible (brique ocre rouge et soubassement en moellons à gauche) sur BJ/69 8 rue Raspail. A droite, façade modifiée par un enduit ciment sur BJ/59.

**2** = immédiatement au sud de l'intersection avec le passage Compoin, vers la rue Samson, à droite la façade du 7 rue Samson : rythme régulier des ouvertures, importance de la brique dans l'élévation. A gauche, deux autres façades secondaires de bâtiments avec quelques baies et portes, séparés par un mur de clôture enduit (BJ 60 / 61 et 67)

**3** = cette vue est prise vers le sud entre les murs pignons des immeubles de rapport des 8 et 10-12 rue Raspail (gabarit élevé R+3 et R+4). Malgré la dégradation des murs et matériaux (sombres et dégradés) on voit ici tout l'intérêt urbain de cette petite ruelle piétonne, typique de ce quartier. Le pavage et les débords des arbres plantés dans les cours animent cette perspective.

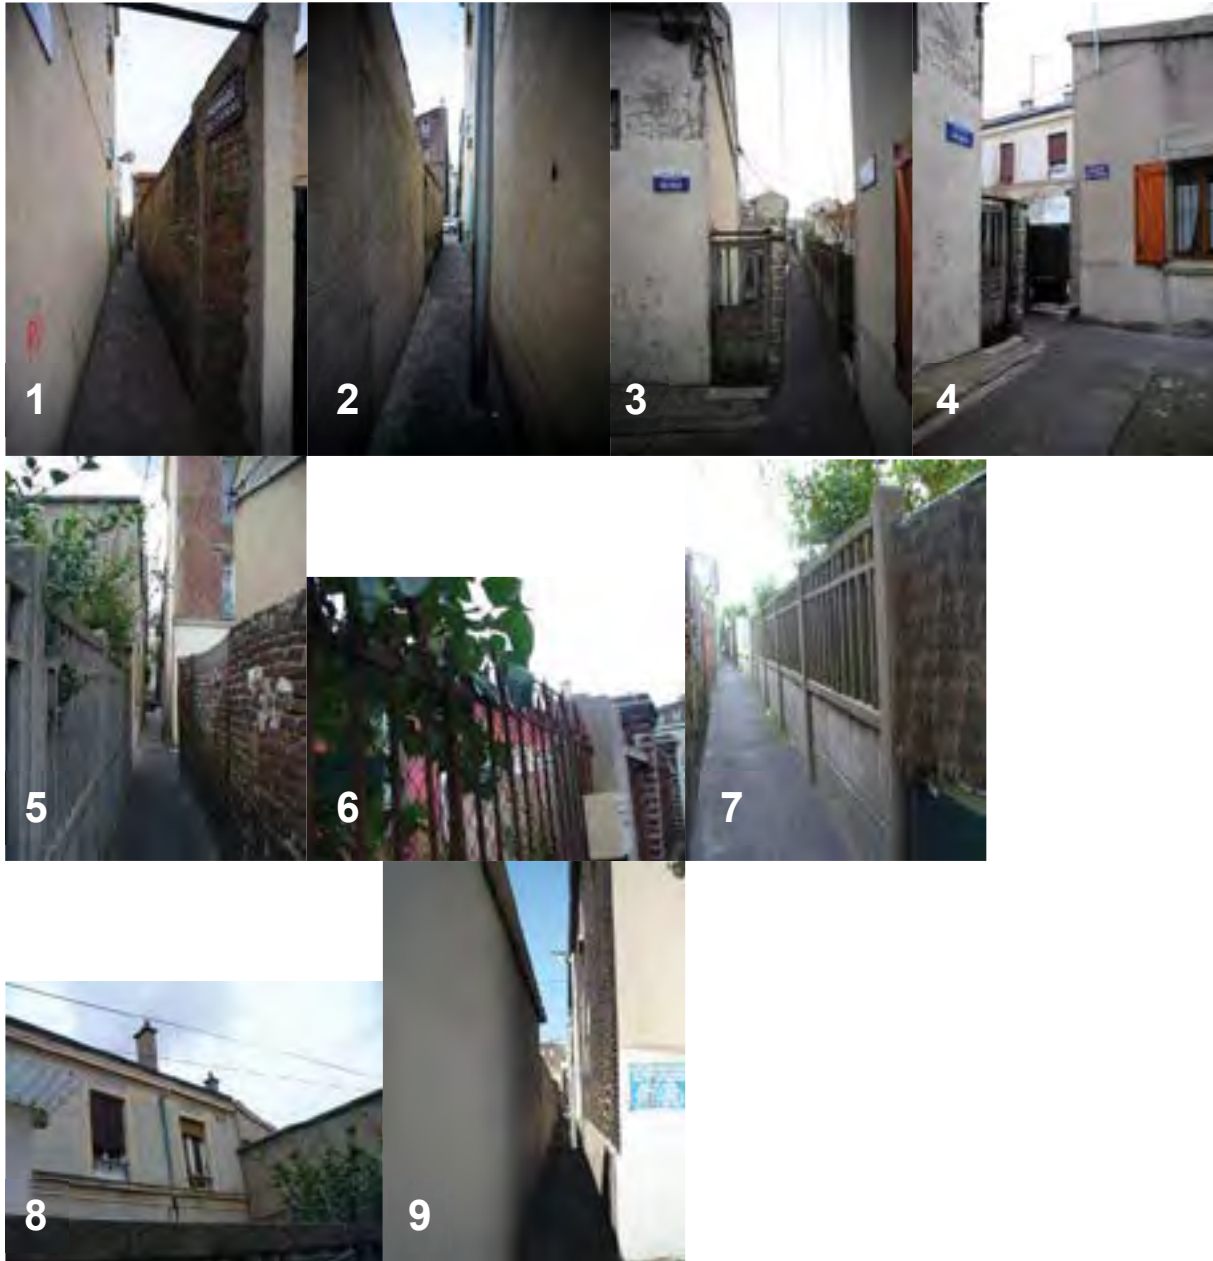
## Section Sud : du Quai du Square à la rue Samson

1 = vers le sud, au croisement avec la rue Samson. A droite : mur de clôture en brique (BJ/92) à préserver.

2 = immédiatement au nord de l'intersection avec le passage Meunier, vue vers le nord. Ici les murs ont été enduits, le lampadaire de l'éclairage public dont le diamètre est très large est inadapté à l'é étroitesse de ce passage.

3 = immédiatement au nord de l'intersection avec le passage Meunier, vue vers le sud. Porte en bois ajourée à gauche, ligne de fuite vers le canal, importance des retraits des bâtiments et des murs bahuts bas et ajourés.

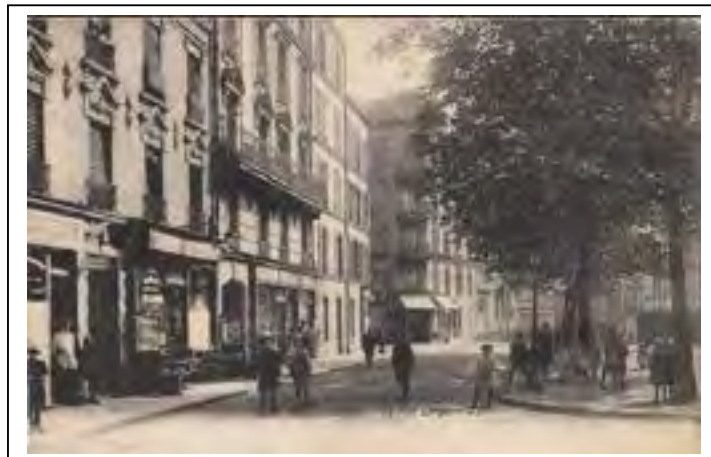
Carte postale, sans date c.1910 ?, rue Lorget ; en-dessous la même vue en 2009. L'appauvrissement de la modénature au **9 rue Lorget** (2<sup>e</sup> immeuble à gauche) est frappant.

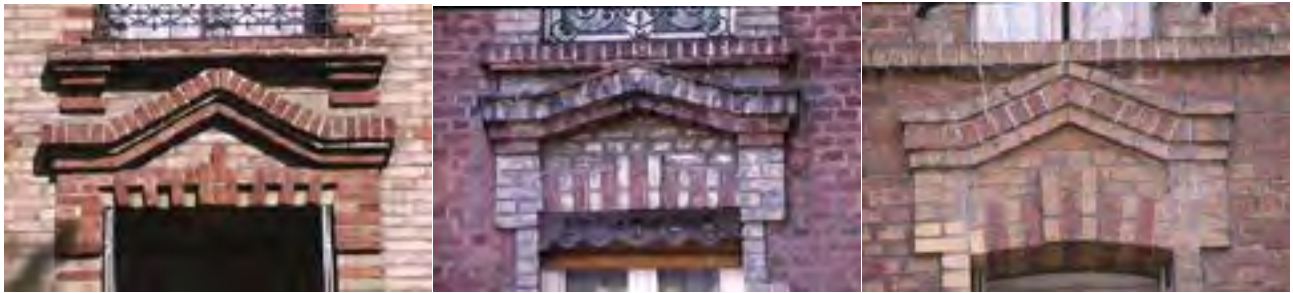
**De gauche à droite** : détail du 7 rue Lorget, du 6 rue Génin et du 6 rue Raspail. © Marc Silberstein – Direction de l'Urbanisme Ville de Saint-Denis - 1995
