# ANNEXES INFORMATIVES

## > VOLUME 2 : PATRIMOINE

### (LA COURNEUVE- SAINT-DENIS JUSQU'A LA BRICHE

### 8.1 La Courneuve : précision sur les éléments patrimoniaux

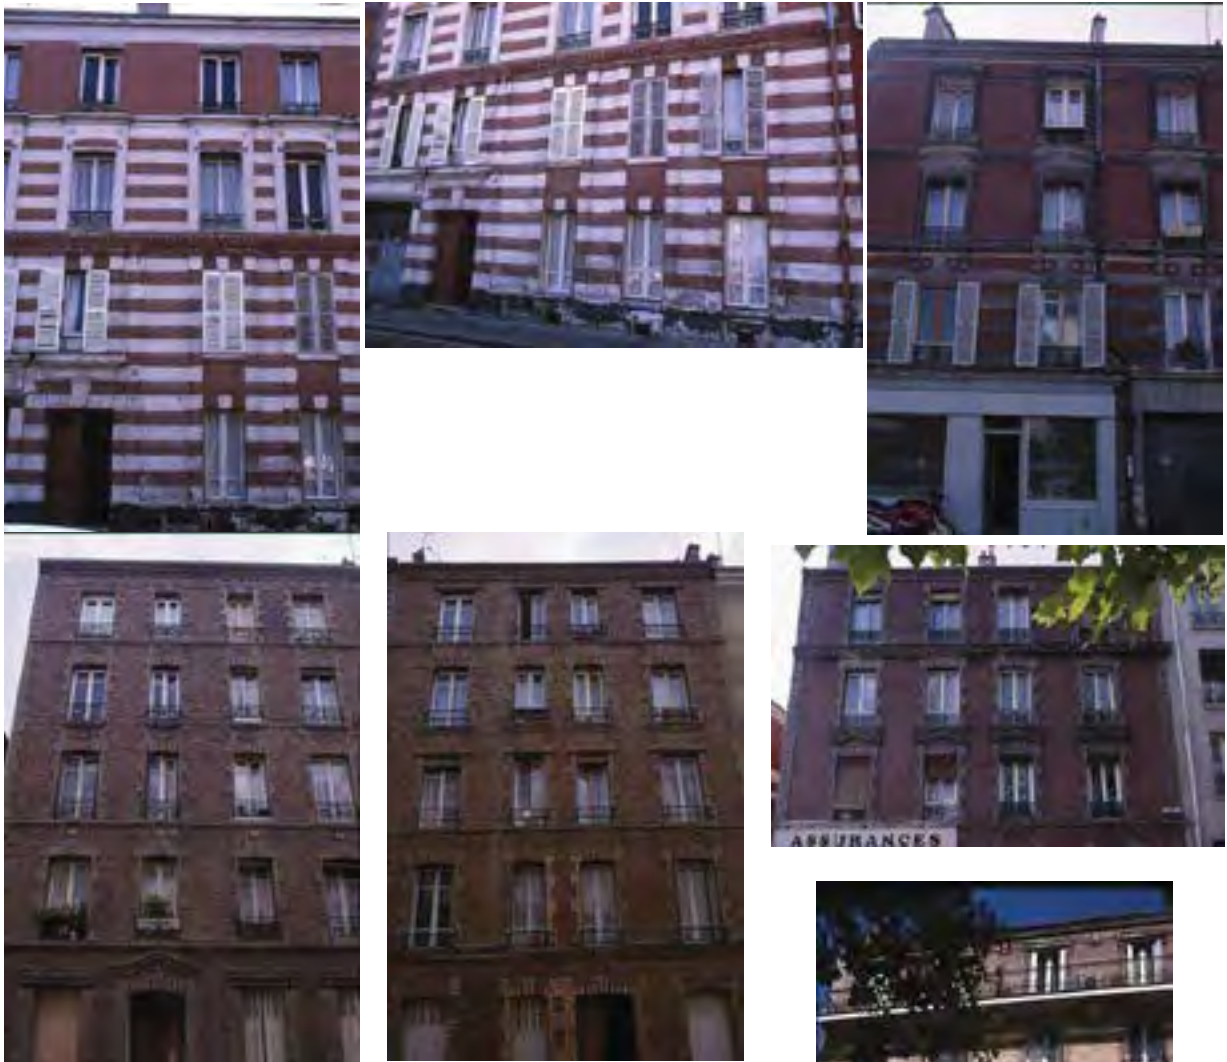
**De gauche à droite et de haut en bas** : 6 rue Lorget, détail du 6 rue Lorget, 8 rue Lorget, 8 et 6 rue Raspail, 6 rue Génin, 7 rue Lorget. © Marc Silberstein – Direction de l'Urbanisme Ville de Saint-Denis - 1995

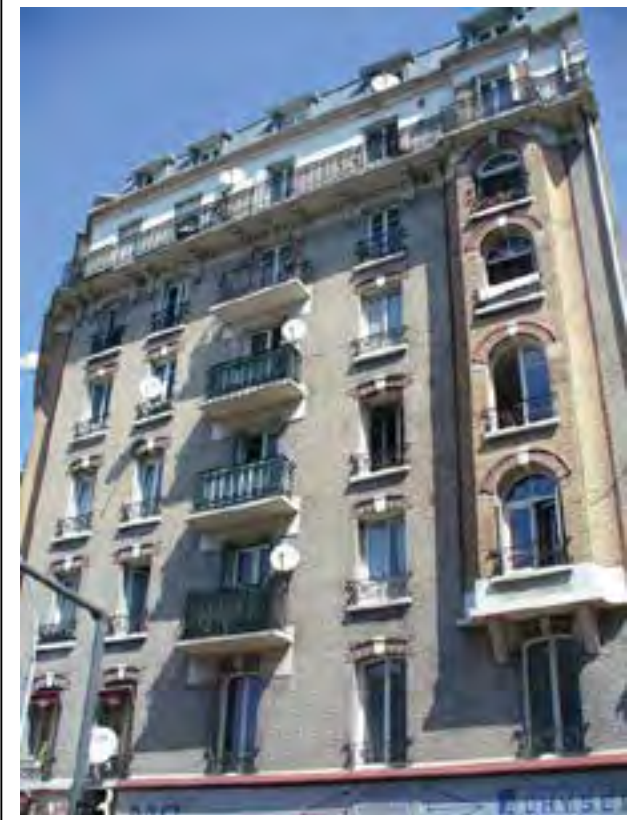
**Ci-dessus** : la façade Ouest, boulevard Ornano.  
**Ci-dessous** : la façade Sud, rue du Landy.  
 Département de la Seine-Saint-Denis, DCPSL, SPC

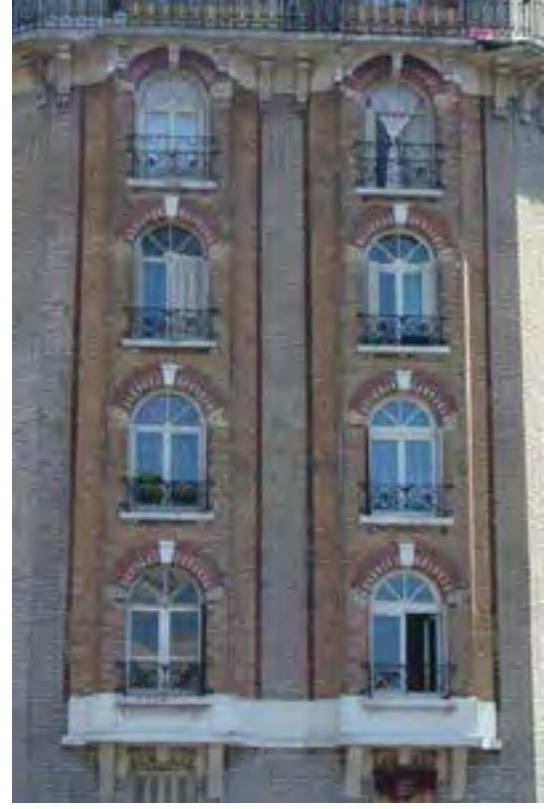
Détail des deux bow-windows centraux, ci-dessous un schéma distingue la forme des huisseries en bois anciennes, en vert, et celles en PVC récentes, en orange.  
 Département de la Seine-Saint-Denis, DCPSL, SPC

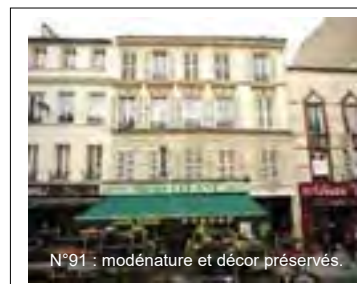
N°91 : modénature et décor préservés.

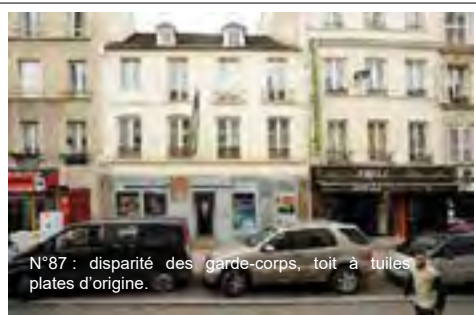
N°87 : disparité des garde-corps, toit à tuiles plates d'origine.

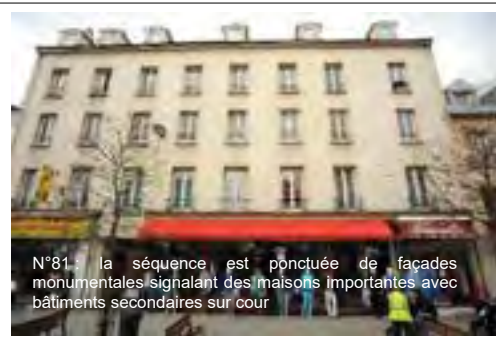
N°81 : la séquence est ponctuée de façades monumentales signalant des maisons importantes avec bâtiments secondaires sur cour

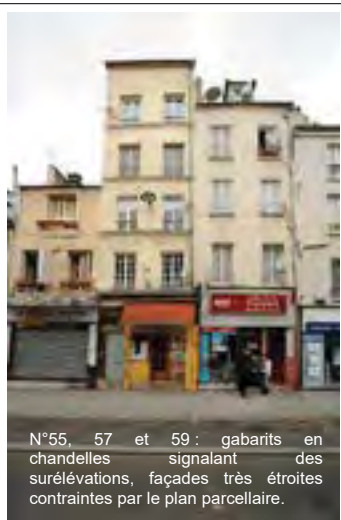
N°55, 57 et 59 : gabarits en chandelles signalant des surélévations, façades très étroites contraintes par le plan parcellaire.

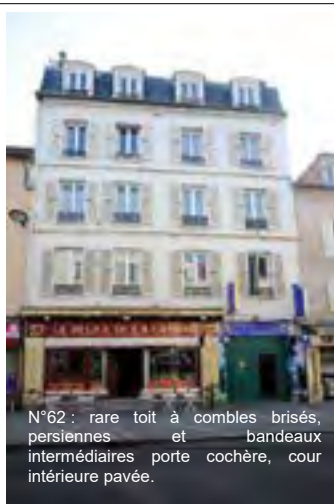
N°62 : rare toit à combles brisés, persiennes et bandeaux intermédiaires porte cochère, cour intérieure pavée.

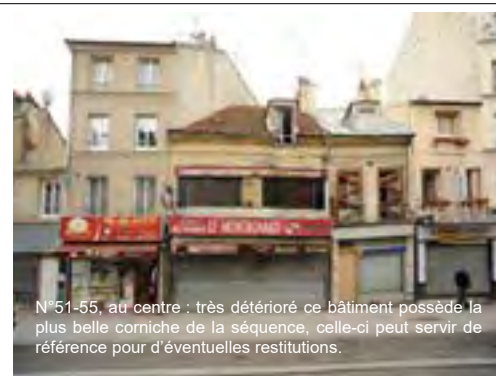
N°51-55, au centre : très détérioré ce bâtiment possède la plus belle corniche de la séquence, celle-ci peut servir de référence pour d'éventuelles restitutions.

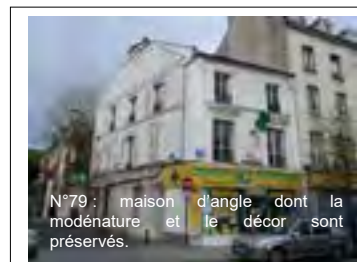
N°79 : maison d'angle dont la modénature et le décor sont préservés.

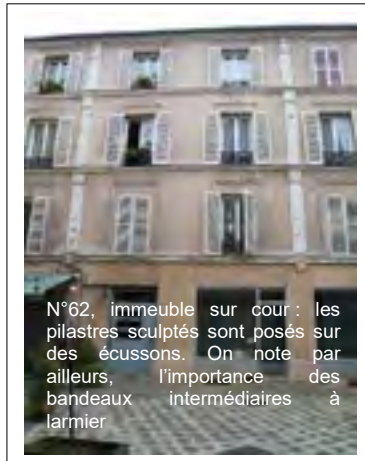
N°62, immeuble sur cour : les pilastres sculptés sont posés sur des écussons. On note par ailleurs, l'importance des bandeaux intermédiaires à larmier

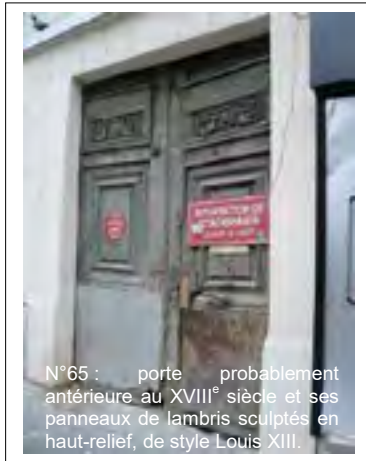
N°65 : porte probablement antérieure au XVIII<sup>e</sup> siècle et ses panneaux de lambris sculptés en haut-relief, de style Louis XIII.

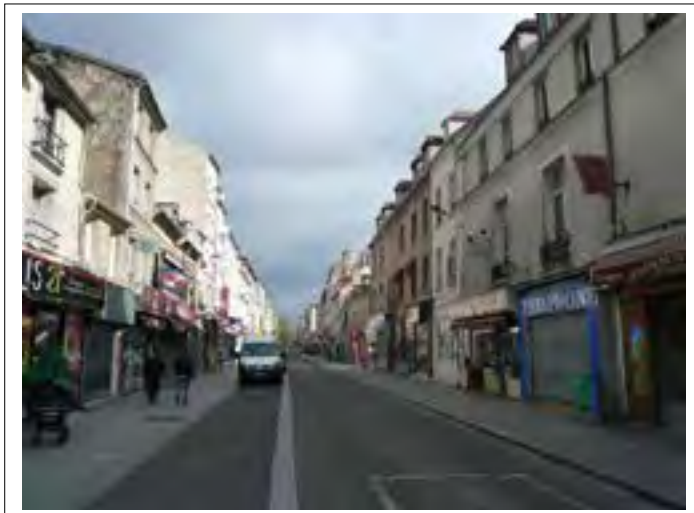
**ci-contre** : vue perspective vers le nord, depuis le sud de la 2<sup>e</sup> séquence : gabarits bas et aléatoires, homogénéité de l'architecture. On voit ici l'importance de l'implantation des enseignes, devantures, drapeaux et de leur impact sur le paysage.  
 © Jacques MANGIN – UASD - Département de la Seine-Saint-Denis, DCPSL, SPC

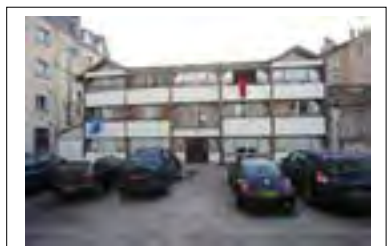
ci-dessus : l'immeuble A sur rue  
ci-dessous : l'atelier B sur cour

Description et analyse architecturales de l'immeuble de logements A	
Nv.1	
<b>Plans actuels</b>	Rectangulaire
<b>Élévation / nombre de travées (données extrêmes)</b>	R + 5 + C (sur les deux travées latérales de part et d'autre de la façade il n'y a pas de combles) / 12 travées : 6 travées par partie de façade, chacune comprenant une entrée
<b>Extensions / Modifications</b>	Aucune de notable
Façades éléments dominants	
<b>Rythme</b>	Rythme régulier
<b>Gros œuvre et parement / Mise en œuvre</b>	Pierre appareillée
<b>Modifications</b>	Aucune de notable
<b>Ouvertures (portes, fenêtres)</b>	Les ouvertures sont régulières. Au RDC, une haute porte cochère, dont l'encadrement inclus une baie d'entresol en arc segmentaire, est flanquée d'une porte piétonne à deux vantaux. De part et d'autre de la porte cochère des chasse-roues en pierre d'origine, puis, dans le passage cocher un emmarchement en pierre de part et d'autre. Sur la partie nord de l'immeuble, une deuxième porte d'entrée piétonne identique à la précédente. Les encadrements des trois portes, piétonnes et cochère, sont similaires et forment un ensemble homogène, tout comme les menuiseries d'origine. Sur le reste du RDC, quatre devantures de commerces, dont la gabarit et l'implantation sous le niveau de bandeau sont cohérentes à la composition générale (voir carte postale ancienne ci-dessous). Sur les niveaux supérieurs, des baies rectangulaires régulières : la travée de la porte cochère est légèrement plus large, la travée latérale nord plus étroite comprend des baies minces dont l'allège est équipée d'aération cachant un garde-manger (celle située à R+1 ne l'ayant pas conservé). Au dernier niveau, les baies desservent un balcon filant. Les huisseries des baies sont en bois ou en PVC avec une certaine irrégularité dans les proportions.

<b>Occultation type et matériau</b>	Volets métalliques escamotables sur l'ensemble des baies
<b>Méletterie et ferronnerie</b>	Garde-corps en fonte industrielle homogènes d'origine sur l'ensemble des baies (simples motifs de rinceaux), le garde-corps filant du dernier niveau ne portant pas de motifs est constitué d'un simple barreaudage.

<b>Modénature</b>	La modénature renforce les lignes horizontales de cette longue façade. Bandeaux : plat saillant au RDC, répété à R+1, double et souligné de moulures à R+2, repris avec une petite moulure sous le balcon. La corniche est moulurée à larmier. Les baies à R+2 et R+3 sont posées sur des appuis saillants moulurés à consoles. Les encadrements des trois portes sont saillants avec un couronnement en larmier posé sur des consoles.
<b>Autres éléments de décor</b>	A R+1 et R+2 des refends « filants » accentuent les lignes horizontales. Celles-ci sont équilibrées à R+3 et R+4 par des tables architecturales encadrant chacune des travées sur les deux niveaux et formant un rythme vertical. Une frise de modillons formant consoles d'appui soutient le balcon. Sous les appuis de baies à R+4 des petites tables architecturales. Les baies à R+5 sont marquées d'une clé légèrement saillante.
<b>Modifications</b>	Huissieries des baies, matériaux des devantures

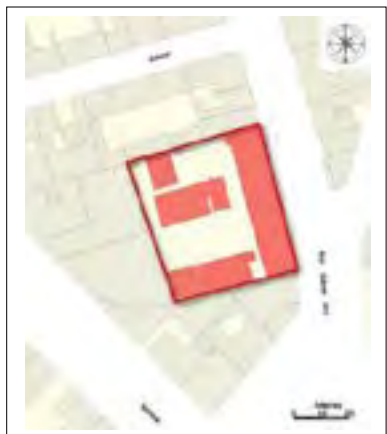
<b>Plans actuels</b>	Rectangulaire
<b>Elévation / nombre de travées (données extrêmes)</b>	R + 2 / 5 travées
<b>Extensions / Modifications</b>	Indéterminé
<b>Façades éléments dominants</b>	
<b>Rythme</b>	Rythme régulier. Deux ailes latérales encadrent un corps central légèrement plus bas formant une composition symétrique.
<b>Gros œuvre et parement / Mise en oeuvre</b>	Structure en bois laissée apparente en façade. Remplissage indéterminé.
<b>Modifications</b>	Sur les matériaux de remplissage et/ou de parement
<b>Ouvertures (portes, fenêtres)</b>	RDC : deux doubles portes sur les travées extérieures, puis des baies rectangulaires à quatre battants sur les deux travées suivantes et une porte d'entrée joutée de deux petites baies sur la travée centrale. Au dessus, appuyant la symétrie de la façade, la travée centrale est largement vitrée. Les allèges sont plus hautes sur les autres ouvertures pour former des bandeaux continus aux huisseries en bois sur les 2 <sup>e</sup> et 3 <sup>e</sup> niveaux.

<b>Occultation type et matériau</b>	Occultation intérieure en matière textile
<b>Métallerie et ferronnerie</b>	Garde corps tubulaire en métal sur les 2 <sup>e</sup> et 3 <sup>e</sup> niveaux.
<b>Modénature</b>	Aucune
<b>Autres éléments de décor</b>	Aucun
<b>Modifications</b>	Nombreuses modifications pressenties sur les ouvertures aujourd'hui adaptées à une fonction de logement mais initialement conçues pour éclairer des espaces de travail. Les garde-corps répondent également à la nécessité de sécuriser les ouvertures hautes des logements.
<b>Toiture</b>	
<b>Type de couverture</b>	Toit en croupe et demi croupes pour les deux ailes latérales
<b>Matériaux de couverture et éléments de décor</b>	Tuiles mécaniques
<b>Percements</b>	Vasistas sur la pente opposée à la cour.
<b>Modifications</b>	Indéterminé

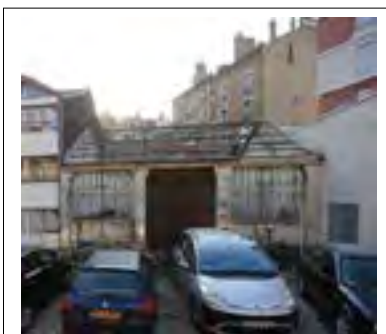
Vue de la chaufferie C depuis la cour. © Jacques MANGIN – UASD - Département de la Seine-Saint-Denis.

**Description et analyse architecturales de la chaufferie C** Nv.2

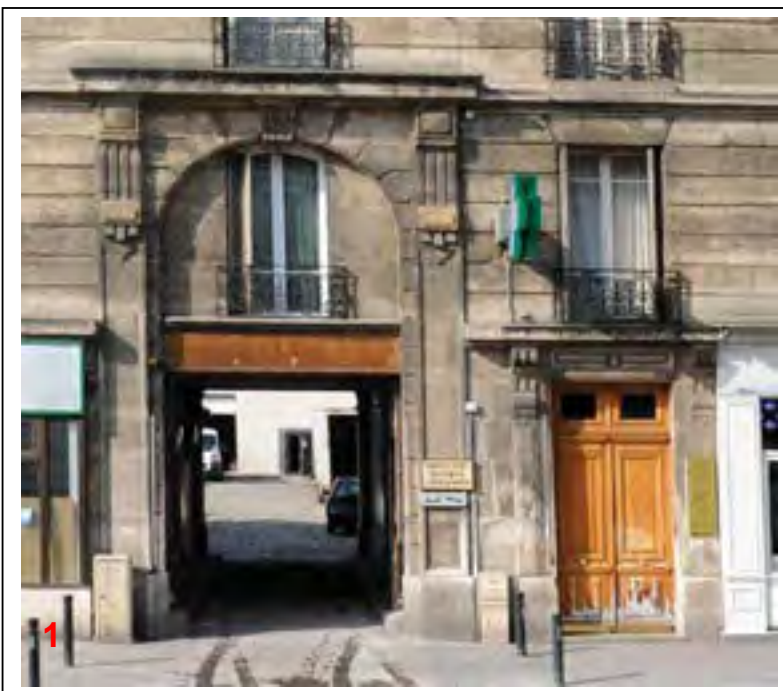
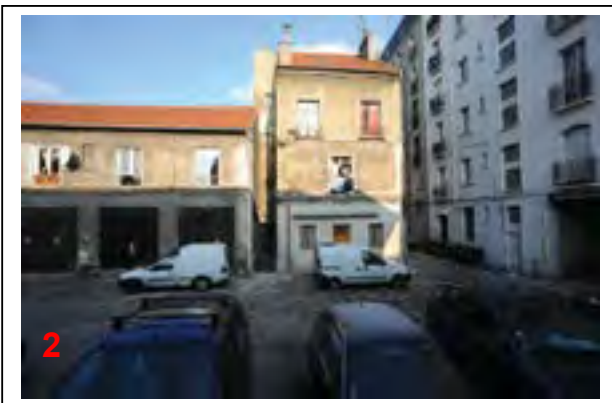
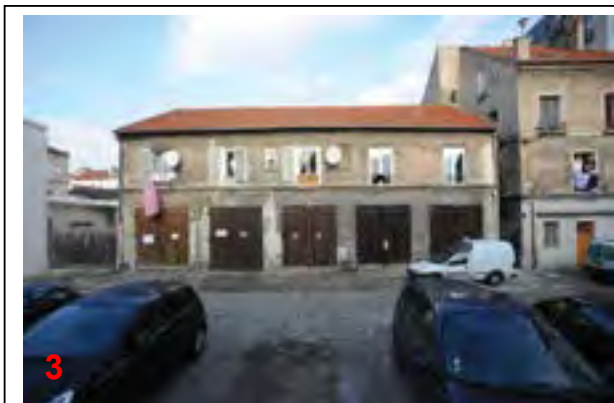
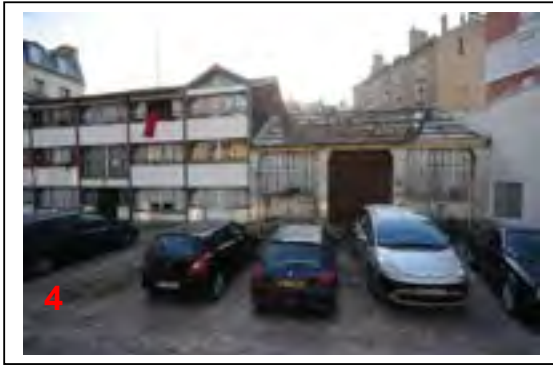
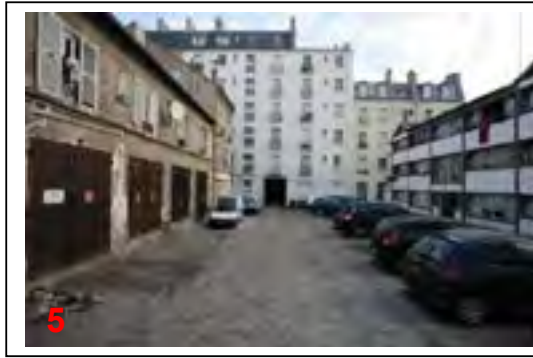
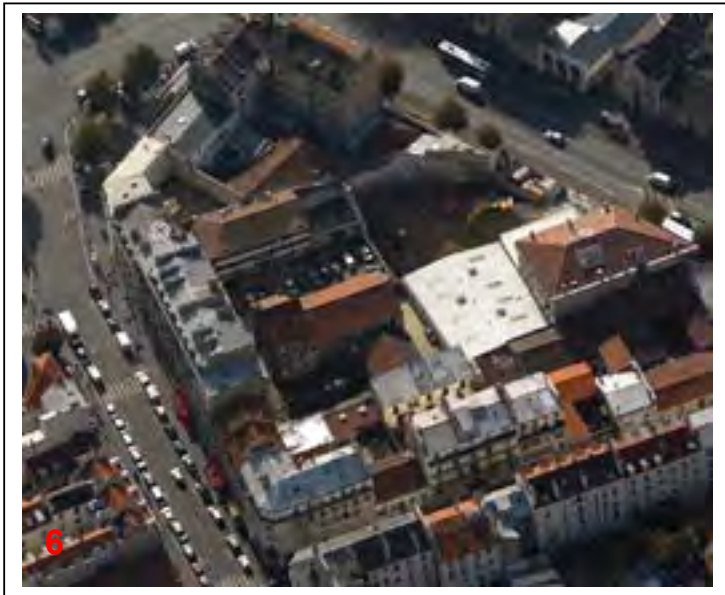
- 1- Porte cochère de l'immeuble donnant accès à la cour.
- 2 et 3- Vue du bâtiment de logement D et des actuels garages E
- 4 – Vue de l'atelier B à étages et de la chaufferie C
- 5 – Vue de la cour en direction de la porte cochère.
- © Jacques MANGIN – UASD - Département de la Seine-Saint-Denis.
- 6 – vue d'ensemble de l'îlot. IA Obliques 2008 © InterAtlas 2009

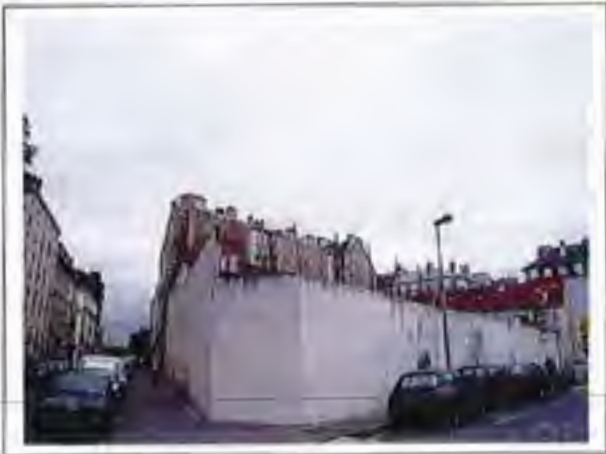
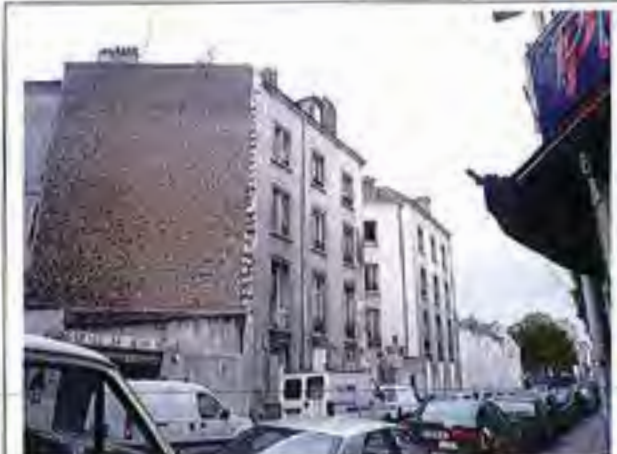
ci-dessus à gauche : murs pignons Nord et ci-dessus à droite : mur pignon Sud de l'aile secondaire Sud. (Document de la Commission de l'Architecture de la Ville de Plaine)

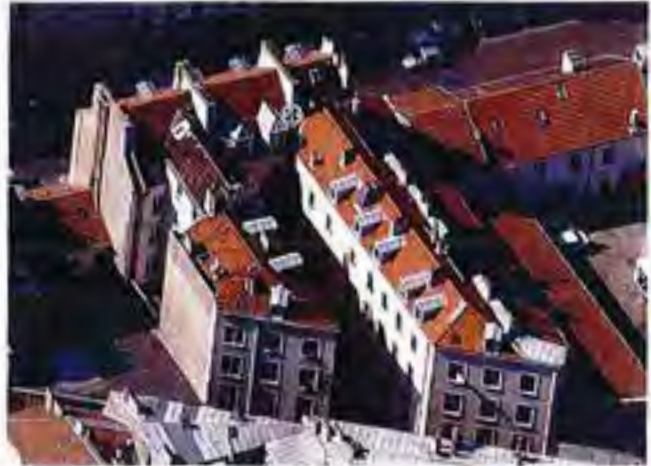
Vue aérienne oblique qui montre la quasi symétrie des deux ailes secondaires et l'utilité, pour l'éclairage de l'aile principale, du décroché du corps Est de l'aile Sud (flèche).  
 (A. - 2014/04/2015 © Institut 2014)

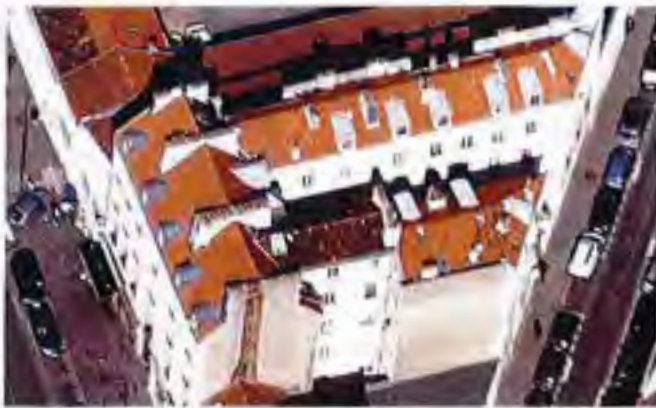
Vue aérienne oblique montrant l'articulation des différents corps de bâtiments et l'implantation des loggias et souches de cheminées.  
 (A. - 2014/04/2015 © Institut 2014)

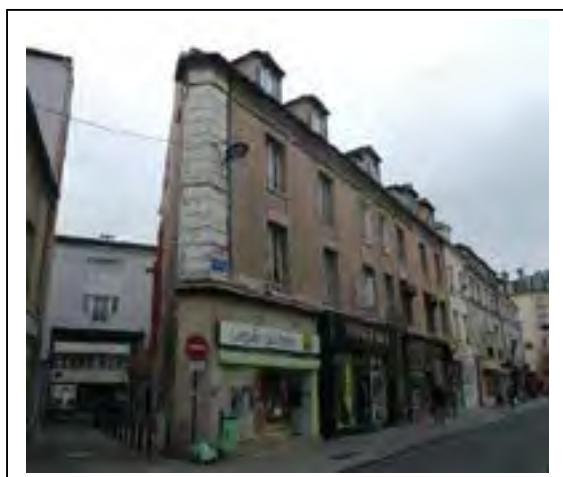
Le croisement entre la rue du Jambon, délimitant le nord de l'îlot et la rue Gabriel Péri : petit pan coupé et refends.  
Département de la Seine-Saint-Denis, DCPSL, SPC

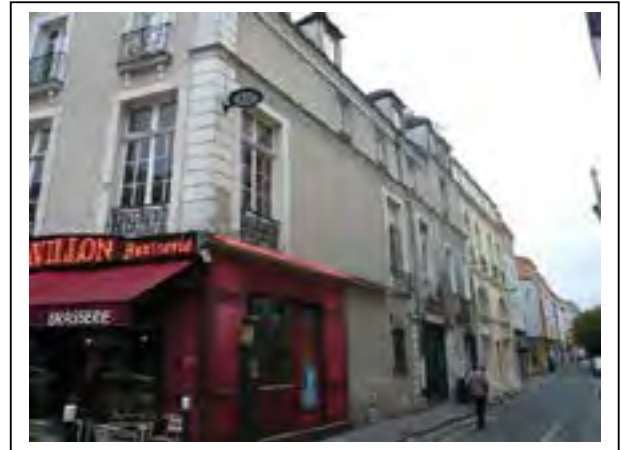
Le croisement entre la rue de la Boulangerie et la rue Gabriel Péri : reprise du décor de refends en angle.  
Département de la Seine-Saint-Denis, DCPSL, SPC

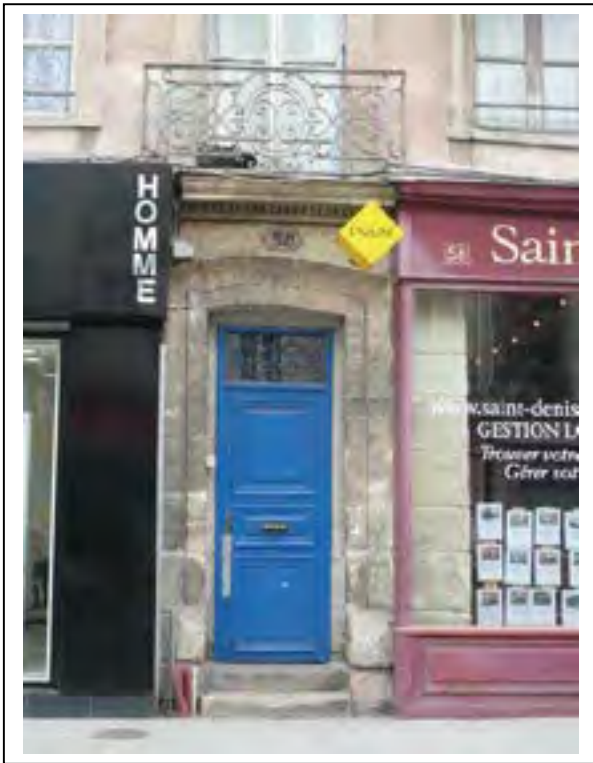
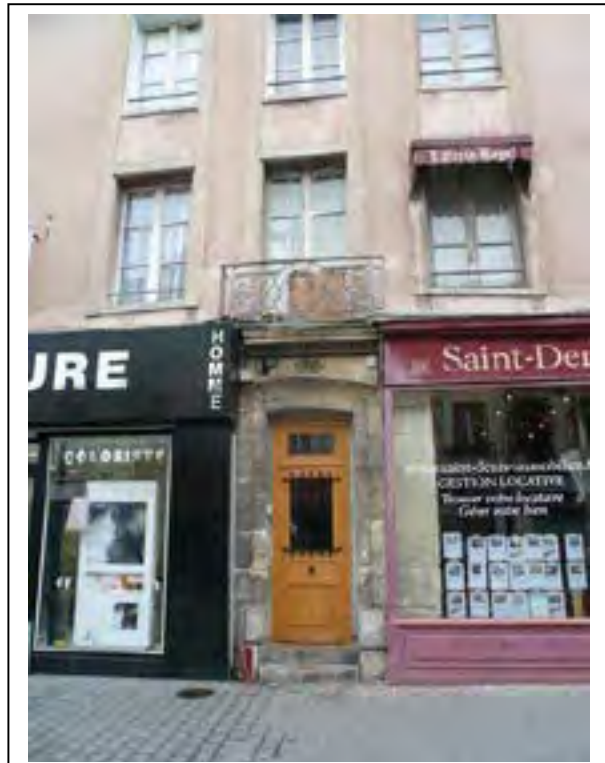
Le très bel encadrement de porte au 58 rue Gabriel Péri. L'huissierie a été changée récemment (ci-dessus à droite) pour un modèle inadapté à l'architecture des lieux.  
 Département de la Seine-Saint-Denis, DCPSL, SPC

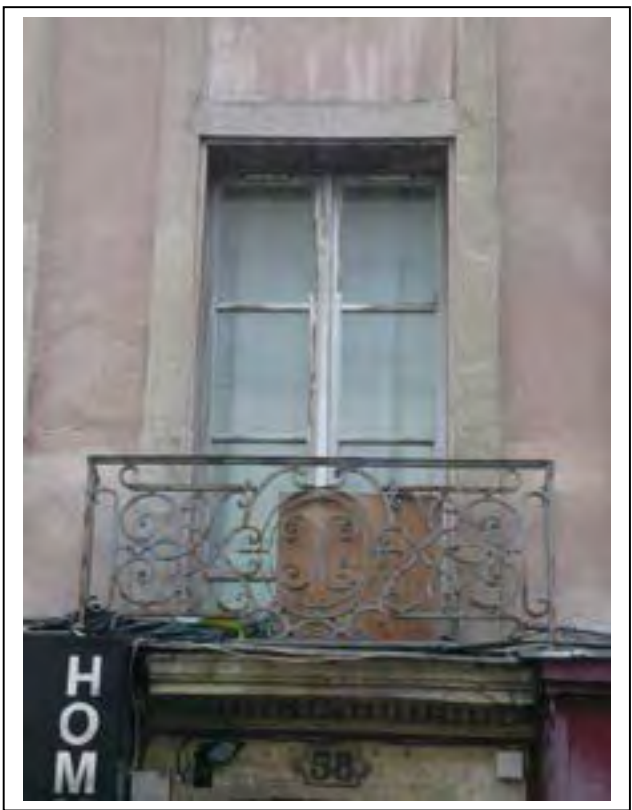
Détail du garde-corps ancien au-dessus de la porte d'entrée du 58 rue Gabriel Péri.  
 Département de la Seine-Saint-Denis, DCPSL, SPC

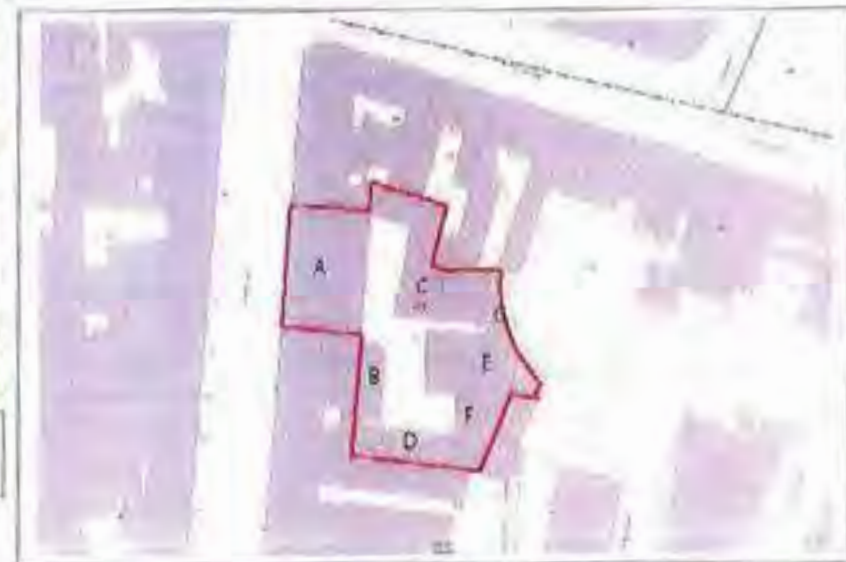
Plan cadastral 1/500 – DGI 2010 – Localisation des bâtiments

A- immeuble d'habitation	E- foulerie
B- bâtiment de conciergerie	F- séchoir
C et D- bâtiments d'habitation avec remises	G- lavoir

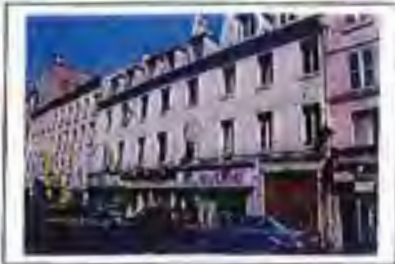
Façade sur rue Gabriel Péri du bâtiment A.  
© Michaël Wyss - UASD

Description et analyse architecturales de l'immeuble d'habitation A <b>Nv.2</b>	
Plans actuels	Rectangulaire, implanté parallèlement à la rue. Un mur oblique englobé par le bâtiment au RDC et au R + 1 perpétue le souvenir d'une ancienne limite parcellaire au tracé parallèle à la rue.
Élévation / nombre de travées (données extrêmes)	R + 2 + C / 8 travées sur rue et sur cour.
Extensions / Modifications	Indéterminé
<b>Façades éléments dominants</b>	
Rythme	Rythme régulier.
Gros œuvre et parement / Mise en œuvre	Maçonnerie de moellons enduits de plâtre ; côté cour, première assise en pierres de taille.
Modifications	Indéterminé
Ouvertures (portes, fenêtres)	En RDC, un passage aménagé sur le côté sud de l'immeuble ouvre sur la rue par une porte cochère. En façade sur rue et sur cour, fenêtres rectangulaires.
Occultation type et matériau	Côté rue, porte cochère à deux vantaux en menuiserie et fenêtres à deux ouvrants ; côté cour, fenêtres à deux ouvrants, volets en menuiserie au RDC et deux lambrequins de stores à R + 2.

Ménagerie et ferronnerie	Simple barres d'appui métallique
Modénature	Au RDC de la façade sur rue, bandeau plat saillant formant appui aux fenêtres de R + 1 ; à R + 2 et en façade sur cour, appuis de fenêtres en bandeau plat saillant. Les deux façades sont couronnées de corniches moulurées en ressauts successifs.
Autres éléments de décor	/
Modifications	Côté rue, RDC très défiguré par les devantures de boutiques ; aux fenêtres, dépourvues de garde-corps et de volets, la plupart des châssis d'origine sont remplacés par des huisseries en PVC. Côté cour, plusieurs fenêtres ont été équipées de garde-corps tubulaires ; d'autres présentant des volets métalliques pliants ; une porte fermée par un vantail métallique.
<b>Toiture</b>	
Type de couverture	Toit à deux versants parallèle à la rue.
Matériaux de couverture et éléments de décor	Tuiles mécaniques.
Percements	Côté rue, sept lucarnes à croupe ; côté cour, cinq lucarnes à croupe. Deux souches de cheminée perpendiculaires à la rue.

Modifications	Côté cour, une lucarne à deux fenêtres semble résulter d'un remaniement. Le toit, endommagé lors d'un récent sinistre, est couvert de bâches.

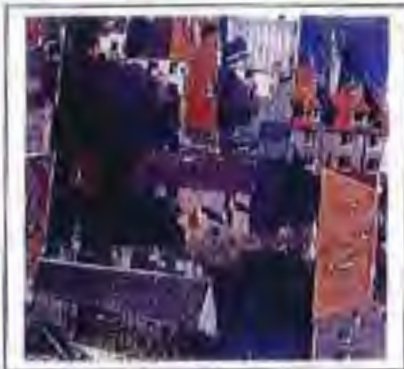
Façade du bâtiment B sur cour  
LA obliques 2008 © Interplus 2009

Description et analyse architecturales du bâtiment de concierge B <b>Nv.2</b>	
Plans actuels	L'immeuble, de plan rectangulaire allongé, s'adosse à la limite parcellaire est et présente un pan coupé.
Élévation / nombre de travées (données extrêmes)	R + 1 / sur long côté, 5 portes et fenêtres dont 3 avec baies superposées ; sur pan coupé, 2 travées de fenêtres surmontées d'une baie unique centrée ; sur petit côté, une porte ouverte sur le côté droit.
Extensions / Modifications	Aucune de notoire
<b>Façades éléments dominants</b>	
Rythme	Rythme irrégulier.
Gros œuvre et parement / Mise en œuvre	RDC en pierres de taille, jointoyées au ciment ; étage enduit de ciment. Chasse-roues en pierre devant le pan coupé.
Modifications	/

Ouvrures (portes, fenêtres)	En RDC, fenêtres rectangulaires, portes et porte de garage ; à R + 1, fenêtres rectangulaires.
Occultation type et matériau	Fenêtres à deux ouvrants ; volets et porte de garage à deux vantaux de menuiserie.
Mâtellerie et ferronnerie	Garde-corps tubulaires.
Modénature	A R + 1, appuis de fenêtres en bandeau plat saillant avec larmier ; corniches en bandeau plat.
Autres éléments de décor	/
Modifications	Sur le long côté, une porte ferme par un vantail métallique.
<b>Toiture</b>	
Type de couverture	Toit à deux versants avec croupes sur petit côté et sur pan coupé.
Matériaux de couverture et éléments de décor	Tuiles plates anciennes.
Percements	/
Modifications	/

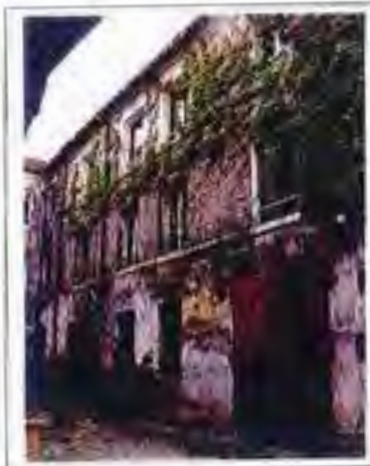
Bâtiment C  
© Michaël Wyss - UASO

Description et analyse architecturales de l'immeuble d'habitation C <span style="background-color: #f4a460; padding: 2px;">Nv.2</span>	
Plans actuels	Adossé à la limite parcellaire nord, l'immeuble entoure la cour sur deux côtés et forme un retour en équerre sur le passage qui mène au Croult. Construite à cheval sur une limite de propriété, l'aile en retour englobe un logement dépendant de la parcelle attenante au nord (AK 66 / 21, rue de la République).
Élévation / nombre de travées (données extrêmes)	De RDC à R + 2, les deux façades sur cour et celle sur passage comptent respectivement 3, 5 et 5 travées régulières ; à l'est, 2 travées ajoutent le mur pignon de l'aile sur passage dont le comble est aménagé.
Extensions / Modifications	Indéterminé
<b>Façades éléments dominants</b>	
Rythme	Rythme régulier.
Gros œuvre et parement / Mise en œuvre	Maçonnerie de moellons ; enduit de plâtre. Au RDC, première assise et chaîne d'angle appareillées formant un pan coupé sous une petite voûte en pierres de taille.

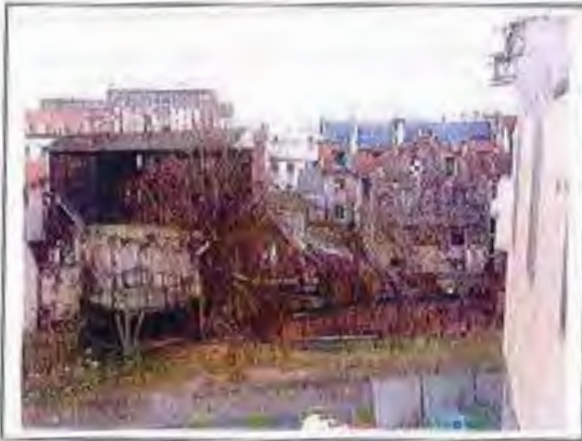
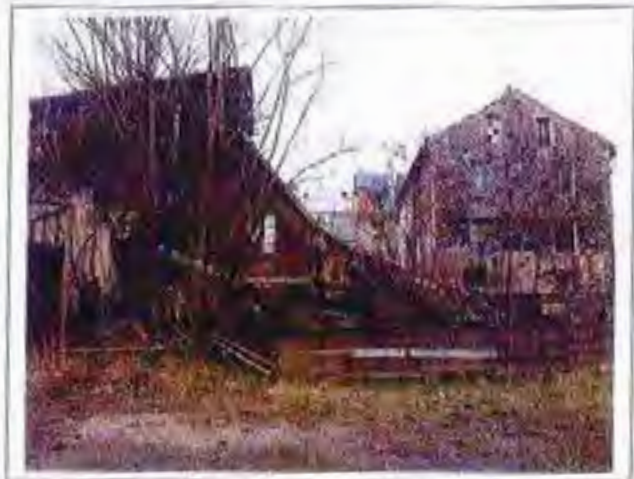
Deux vues depuis le cœur d'îlot montrant l'imbrication des constructions du lavoir, de la foulerie et du séchoir.  
© Michéil Wyss - IASD

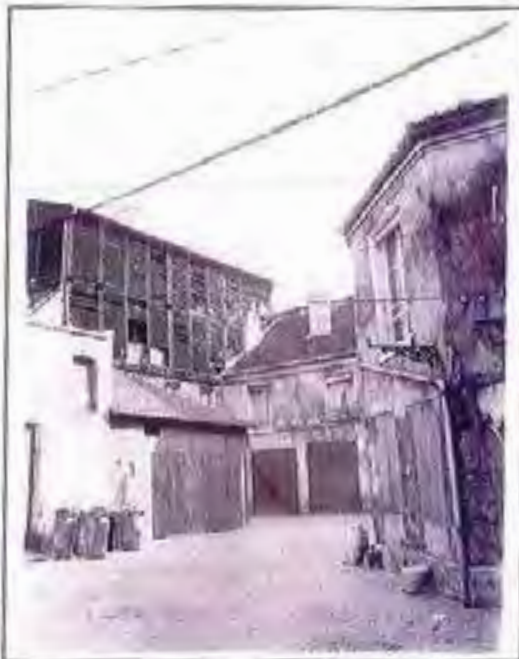
Vue ancienne de la cour prise depuis le passage cocher ; au premier plan, le pan coupé du bâtiment de concierge B ; au second plan, le bâtiment d'habitation D et le séchoir F.  
© Pierre Douzenel, coll. part.

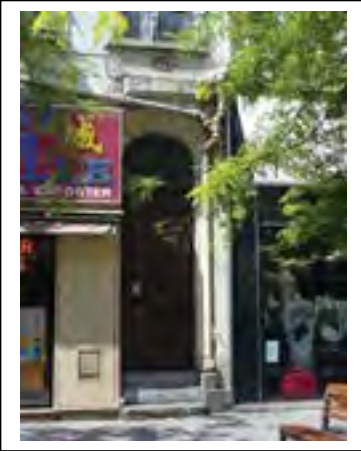
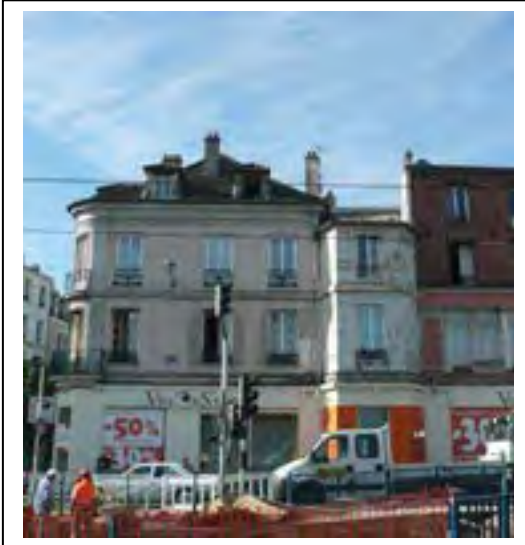
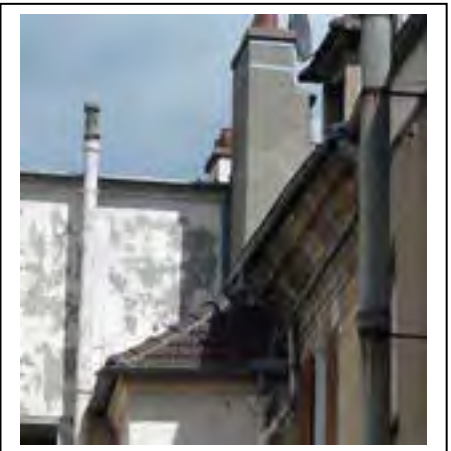
- 1 – Détail de la porte au n°125.
- 2 - Façade du n°127, côté boulevard Carnot.
- 3 – Détail de la corniche sur cour au n°127.

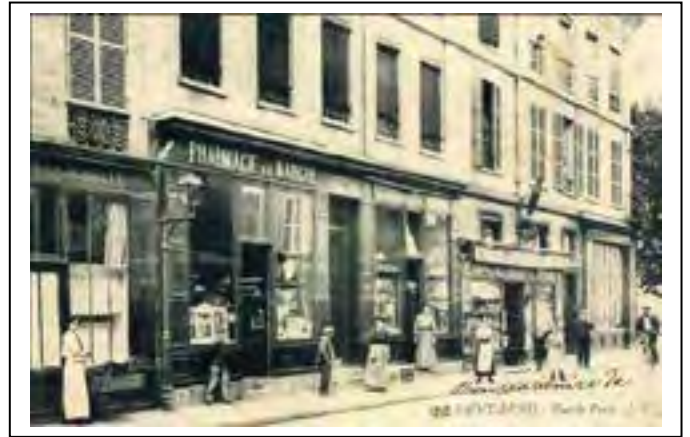
Carte postale, *Saint-Denis la rue de Paris*, détail des rez-de-chaussée et premiers étages des n°125 et 127. s.d. coll. part.

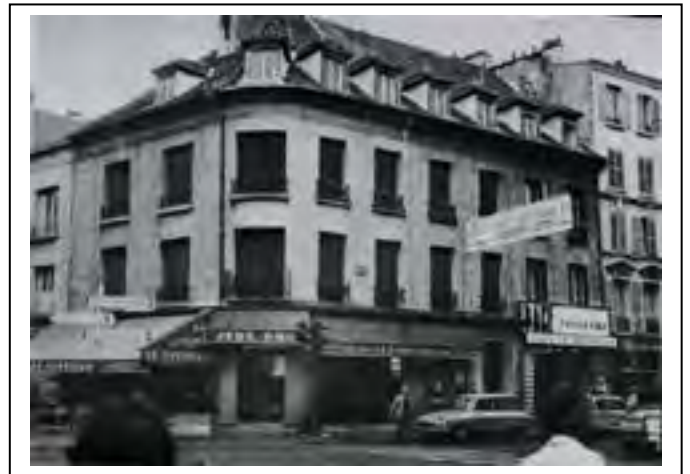
Photographie extraite de : *Bâtiments de qualité architecturale*, Saint-Denis, t. II, DDE, c.1980. Cette vue montre le n°98 rue Gabriel Péri avant l'installation du restaurant actuel.

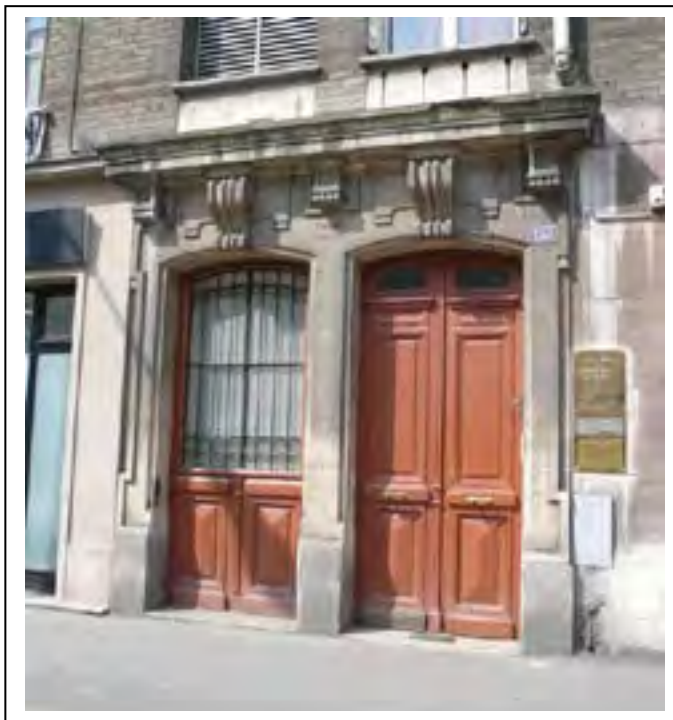
Porte d'entrée et ouverture de loge au 135 rue Gabriel Péri.  
Département de la Seine-Saint-Denis, DCPSL, SPC

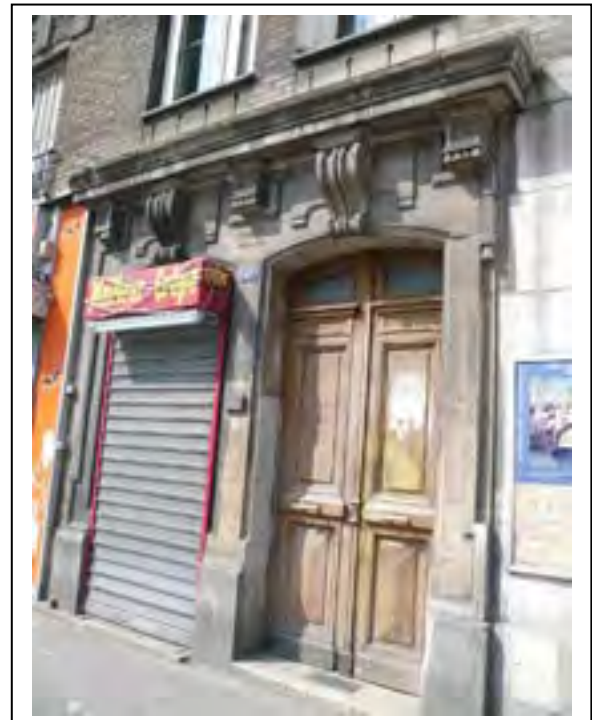
Porte d'entrée et ancienne ouverture de loge de gardien condamnée au 135 bis. Département de la Seine-Saint-Denis, DCPSL, SPC

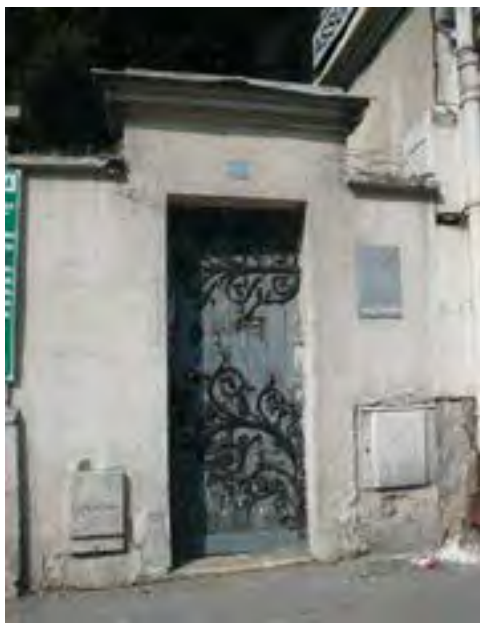
Détail de la porte du n°147 et de son encadrement (couronnement mouluré à larmier). Ce modèle soigné de ferronnerie est l'œuvre de l'architecte Jules Moulin (*voir dessin ci-dessous*).  
Département de la Seine-Saint-Denis, DCPSL, SPC

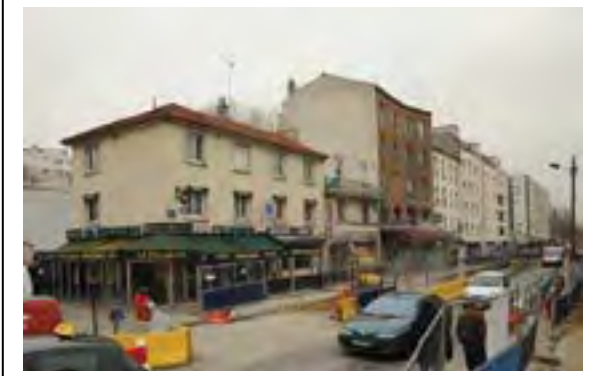
En face de l'ensemble remarquable, un autre alignement d'immeubles moins homogènes et beaucoup plus abîmés, présente néanmoins le même plan masse symétrique, avec redent, que son vis-à-vis. Ces deux alignements face à face marque l'entrée de la place au sud. Département de la Seine-Saint-Denis, DCPSL, SPC

Description et analyse architecturales	
Plans actuels	Rectangulaire : l'un des intérêts de cet ensemble réside dans le ressaut formé par l'immeuble du n°149. Ce ressaut se retrouve en symétrie en face au n°142 (voir vue ci-dessous).
Élévation / nombre de travées (données extrêmes)	De R + 1 à R + 2 (décroissance des hauteurs vers le nord) N°149, maison : 3 travées N°149, immeuble : 9 travées dont les deux latérales sud forment un ressaut N°147 : 4 travées
Extensions / Modifications	Aucune de notoire
Façades éléments dominants	
Rythme	Rythme régulier
Gros œuvre et parement / Mise en oeuvre	Matériaux visibles : enduit ciment (pignons et gouttereaux) N°147 : meulière en soubassement
Modifications	Enduit ciment
Ouvertures (portes, fenêtres)	N°149, maison : les ouvertures du RDC ont disparu avec l'implantation d'une très vaste devanture de café, trois baies rectangulaires à R+1. N°149, immeuble : au RDC une porte charretière au centre, des devantures de commerce et une porte piétonne simple. N°147 : au RDC une porte piétonne simple, sur les autres niveaux et travées des baies rectangulaires régulières.

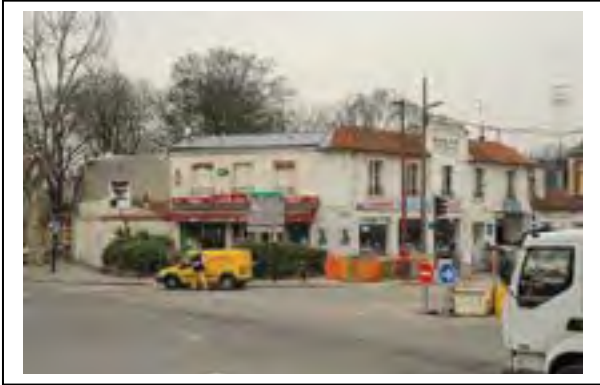
La partie nord-ouest de la place, dont le plan masse est également arrondi, possède des bâtiments bas dédiés aux commerces et activités artisanales, comme c'est le cas sur tout le pourtour de la place (à l'exception de la partie du centre RATP). En effet, cette place « entrée de ville » et lieu de transit devait offrir une halte et des services aux « voyageurs ».

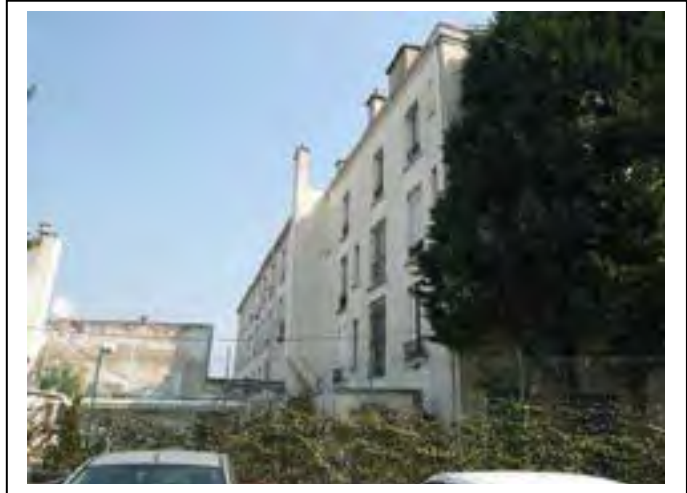
Les façades postérieures des immeubles n°147 et n°149 : beaucoup plus sobres que les façades sur rue, dépourvues de décor et uniquement « fonctionnelles », elles présentent une grande régularité.

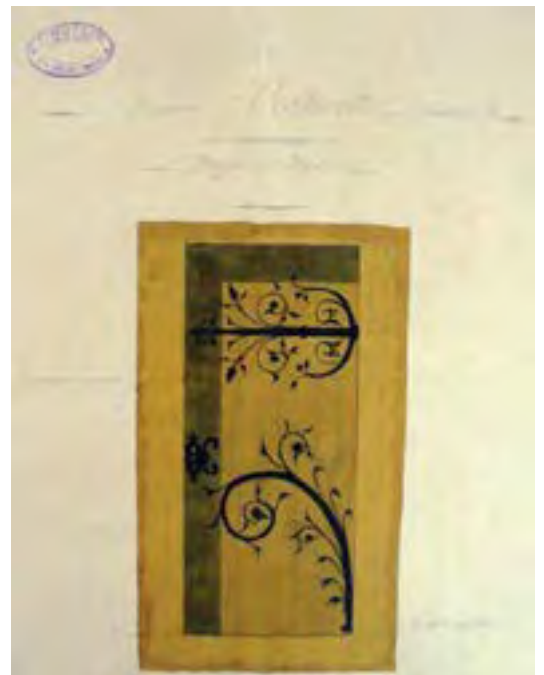
Ce très fin dessin est l'œuvre de l'architecte Jules Moulin réalisé en 1893. D'autres dessins de portes similaires ont également été réalisés par l'architecte.

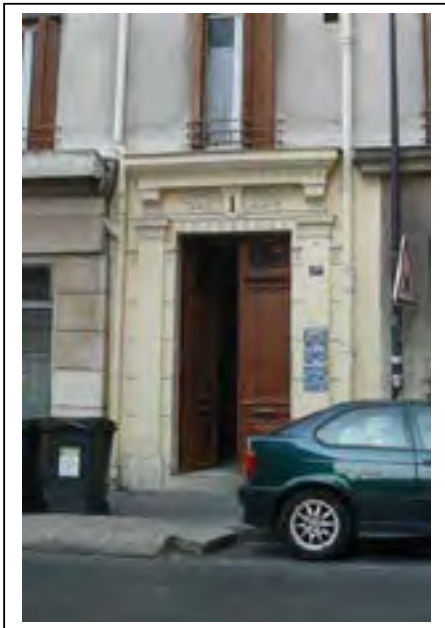
Détail de la porte et de son encadrement au n°1 ter : se sont les rares éléments de second œuvre conservés sur les façades de cet immeuble.  
 Département de la Seine-Saint-Denis, DCPSL, SPC

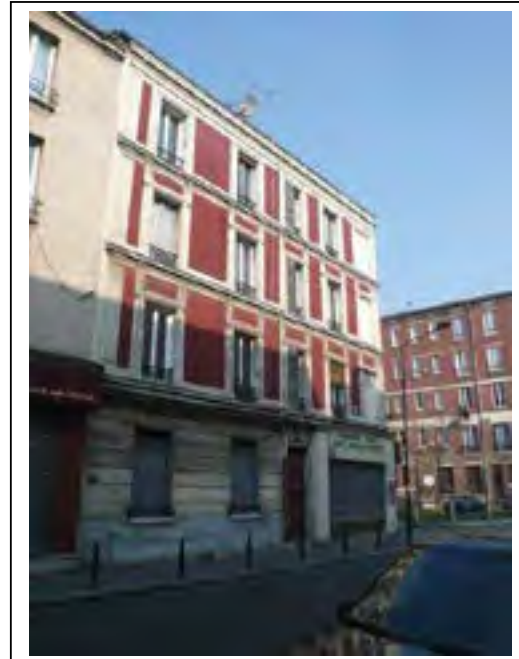
Détail de la façade rue Gaston Philippe de l'immeuble d'angle n°11  
 Département de la Seine-Saint-Denis, DCPSL, SPC

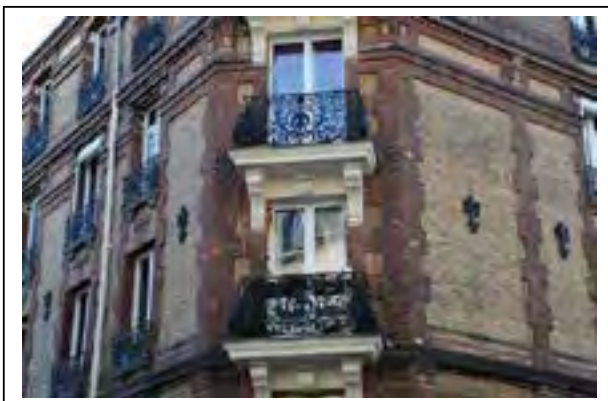
*ci-dessus et ci-contre* : le traitement de l'immeuble du n°8 allie architecture modeste en brique à un vocabulaire décoratif riche.  
 © Jacques MANGIN – UASD – Département de la Seine-Saint-Denis

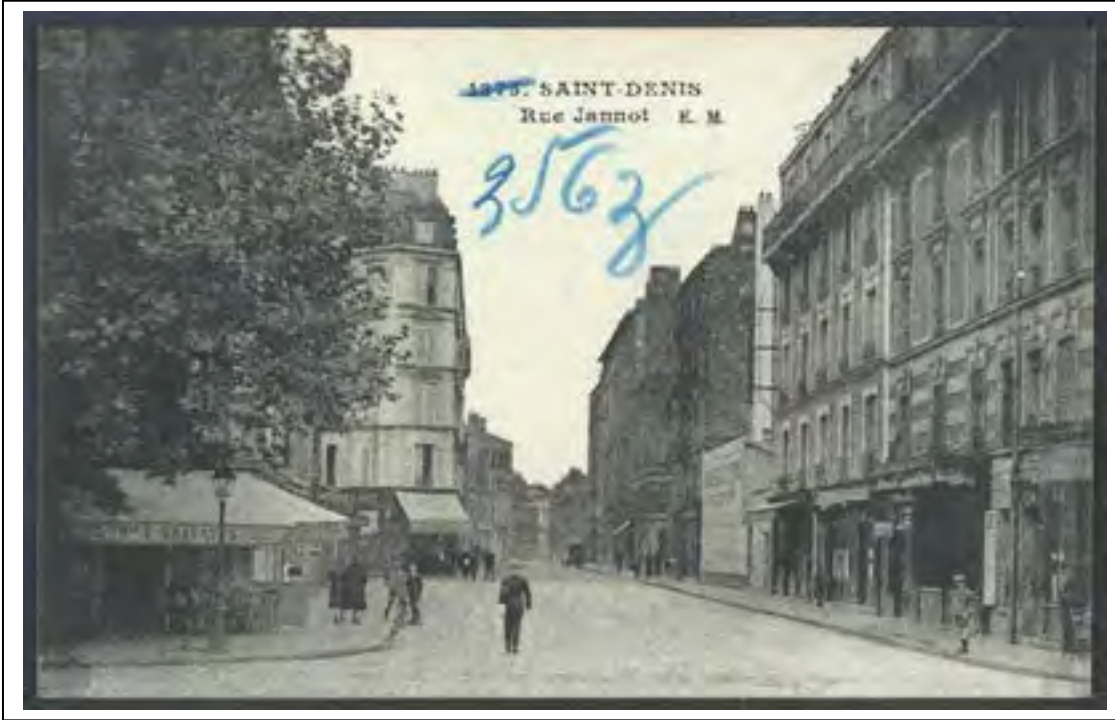
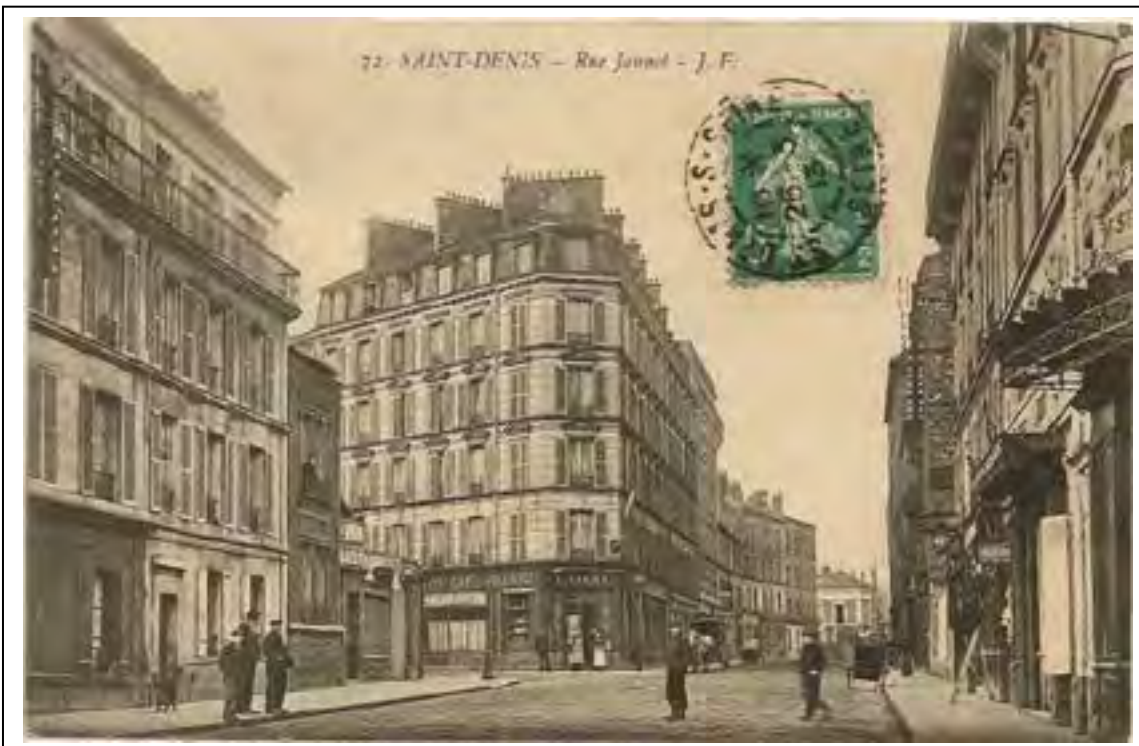
Carte postale ancienne, voyagée en 1913, coll. part.

Cette seconde vue, prise sous un angle légèrement différent de la première, permet de mieux voir le détail de la modénature d'origine de l'immeuble du n°1 ter. On aperçoit également sur la gauche la maison du n°1 bis.

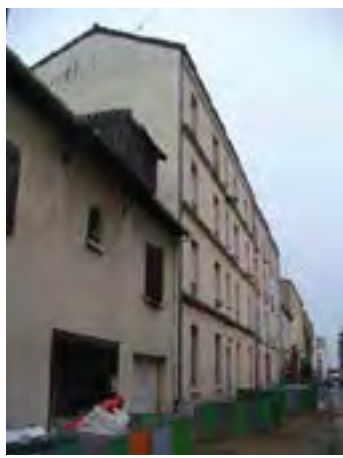
Vers l'est, au second plan à gauche, les immeubles jumeaux n°7 et 9 aux gabarits légèrement plus massifs que celui des autres immeubles de la voie. Au premier plan, une maison récente dont le gabarit et l'alignement seuls présentent un intérêt pour la cohérence du front bâti. Département de la Seine-Saint-Denis, DCPSL, SPC
