# ANNEXES INFORMATIVES

## > VOLUME 2 : PATRIMOINE

### (LA COURNEUVE- SAINT-DENIS JUSQU'A LA BRICHE

### 8.1 La Courneuve : précision sur les éléments patrimoniaux

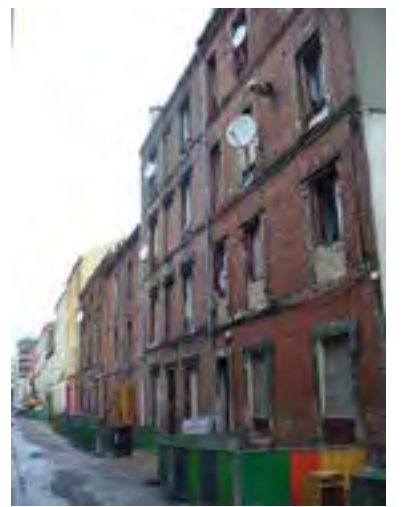
A partir du n°23, une petite séquence d'immeubles ayant conservés leur façade en brique. Département de la Seine-Saint-Denis, DCPSL, SPC

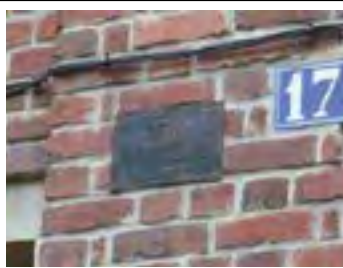
**Ci-dessus et ci-contre** : au n°17, immeuble en brique R + 2 de trois travées, une plaque « La Foncière » est apposée. Département de la Seine-Saint-Denis, DCPSL, SPC

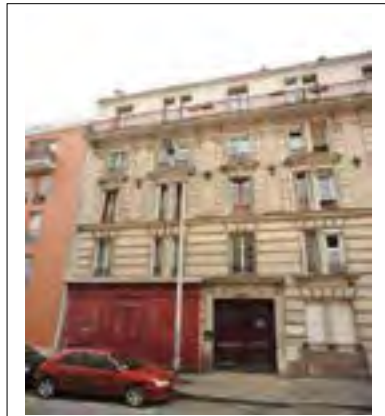
Façade sur rue

<b>Plan actuel</b>	Rectangulaire avec une aile centrale sur cour de plan carré
<b>Parties constituantes</b>	/
<b>Extensions / Modifications</b>	Aucune de notoire
<b>Élévation / nombre de travées</b>	R + 4 / 5 travées symétriques autour d'un axe central comprenant la porte d'entrée cochère, puis de part et d'autre de la travée centrale, une travée dotée de baies étroites jumelées.
<b>Extensions / Modifications</b>	Le dernier niveau pourrait être une surélévation
<b>Façade(s)</b>	
<b>Gros œuvre / système constructif</b>	Indéterminé
<b>Parement / remplissage</b>	Enduit ciment
<b>Modifications</b>	Aucune de notoire
<b>Ouvertures (portes, fenêtres)</b>	A RDC : porte d'entrée centrale cochère à menuiserie d'origine, pas de porte pavée. A gauche de la porte d'entrée une devanture de boutique à la menuiserie ancienne et laissant visible l'encadrement de la porte (bossages). A droite de la porte, sur la première travée les baies jumelées, puis sur la travée latérale une baie rectangulaire. Sur les niveaux supérieurs, des baies jumelées ou simples rectangulaires régulières. Au dernier niveau, les baies desservent un balcon filant. La plupart des huisseries des baies sont en PVC, certaines n'étant pas homogènes n'ayant pas de proportions satisfaisantes entre clairs de vitrage et éléments de menuiserie (voir notamment sur la travée latérale droite des baies jumelées). <i>Voir vues de détails ci-dessous</i>

<b>Occultation type et matériau</b>	Volets métalliques pliants, certains ayant été remplacés par des volets roulants PVC.
<b>Métallerie et ferronnerie</b>	La plupart des garde-corps sont d'origine. Clés de tirants à l'axe des trumeaux entre R+2 et R+3.
<b>Modénature</b>	Le niveau du soubassement est saillant. Bandeau mouluré à larmier à R+1 et corniche équivalente. L'encadrement et le couronnement de la porte sont saillants. Les baies à RDC et certaines à R+1 sont posées sur des appuis

saillants à larmier. Les baies à R+2 sont couronnées par des frontons alternativement triangulaires ou en arc segmentaire.
<b>Autres éléments de décor</b>	Bossages au RDC et à R+1. Encadrement de porte soigné. Lignes de refends formant pilastres encadrant chacune des travées à R+2 et R+3. Les encadrements des baies sur ces deux niveaux sont plus particulièrement travaillés.
<b>Modifications</b>	Huissieries, certains garde-corps, certaines occultations. Le dernier niveau ne présente aucun élément de décor.
<b>Toiture</b>	
<b>Type de couverture</b>	Toit à longs pans
<b>Matériaux de couverture et éléments de décor</b>	Zinc
<b>Percements</b>	Néant
<b>Modifications</b>	Aucune de notoire

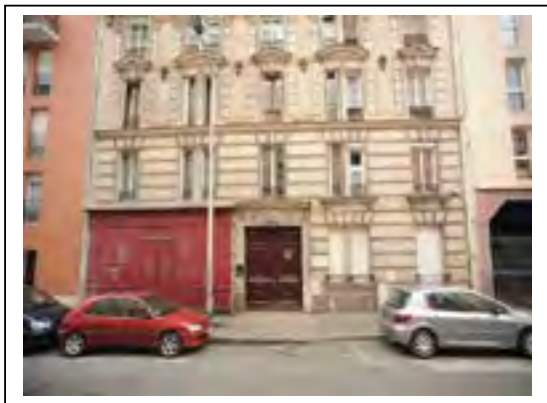
Une façade soignée  
 © Jacques MANGIN – UASD – Département de la Seine-Saint-Denis

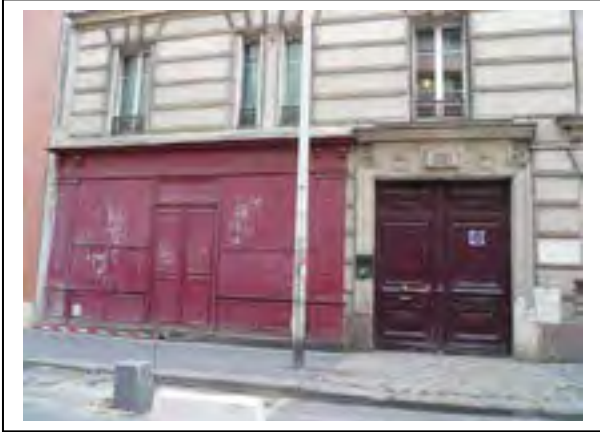
Qualité du pied d'immeuble  
Département de la Seine-Saint-Denis, DCPSL, SPC
